XVII ENCONTRO NACIONAL DE CONFORTO NO AMBIENTE CONSTRUÍDO
XIII ENCONTRO LATINO-AMERICANO DE CONFORTO NO AMBIENTE CONSTRUÍDO
SÃO PAULO - SP

CARACTERIZAÇÃO ACÚSTICA DE ANFITEATRO UNIVERSITÁRIO

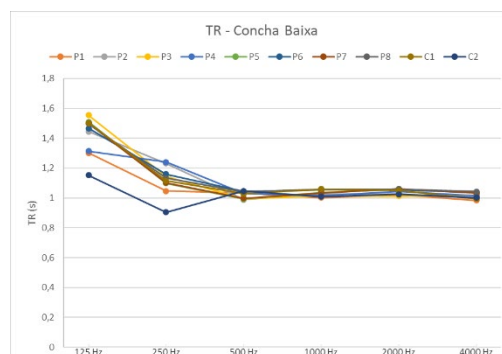
Figura 8b – Tempo de reverberação para concha baixa

As Figuras 8a e 8b apresentam os resultados dos tempos de reverberação obtidos em função de frequência para os pontos receptores adotados na audiência, nas condições de concha nas posições alta e baixa, respectivamente.

Observa-se o mesmo comportamento do tempo de reverberação (TR) em função de frequência para as duas condições de posicionamento da concha no palco. A elevação dos valores de TR para as frequências baixas é aceita na literatura. Os valores de TR em 500 Hz variaram de 0,99 a 1,11s em relação aos pontos receptores e atende o valor de referência para atividade de fala, mas é considerado baixo para atividade de música de câmara (JOHNSON, 1962; COOPER, 1976; EGAN, 1988), mesmo considerando JND de 5%.

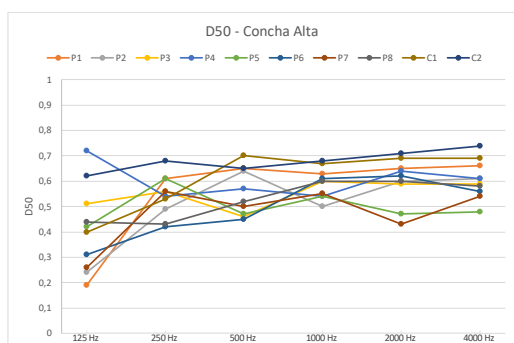
Figura 14a – Definição (D50) para concha alta

As Figuras 14a e 14b apresentam os resultados da Definição (D50) obtidos em função de frequência para os pontos receptores adotados na audiência, nas condições de concha nas posições alta e baixa, respectivamente.

Observa-se o comportamento similar da Definição (D50) em função de frequência para as duas condições de posicionamento da concha no palco. A Definição apresenta forte variação entre os pontos receptores para todas as frequências com valores acima de 0,28. Para a frequência de 500 Hz, os valores de D50 variaram de 0,42 a 0,79 em relação aos pontos receptores.

Os maiores valores de D50 foram obtidos nos camarotes, provavelmente pela alta incidência de som direto em relação ao som refletido por estarem separados do grande volume principal da sala, formado pelo palco e pela plateia. Os menores valores de D50 foram obtidos nos pontos da plateia mais distantes do palco e, portanto, provavelmente sujeitos a uma maior incidência do som refletido em relação ao som direto.
