XV ENCAC Encontro Nacional de Conforto no Ambiente Construído

ANÁLISE COMPARATIVA DO DESEMPENHO TÉRMICO DE FORRO PVC E DE BAMBU PARA HABITAÇÕES DE INTERESSE SOCIAL NO CLIMA SEMIÁRIDO

Eduardo S. Cadete (1); Ricardo V. R. Barbosa (2)

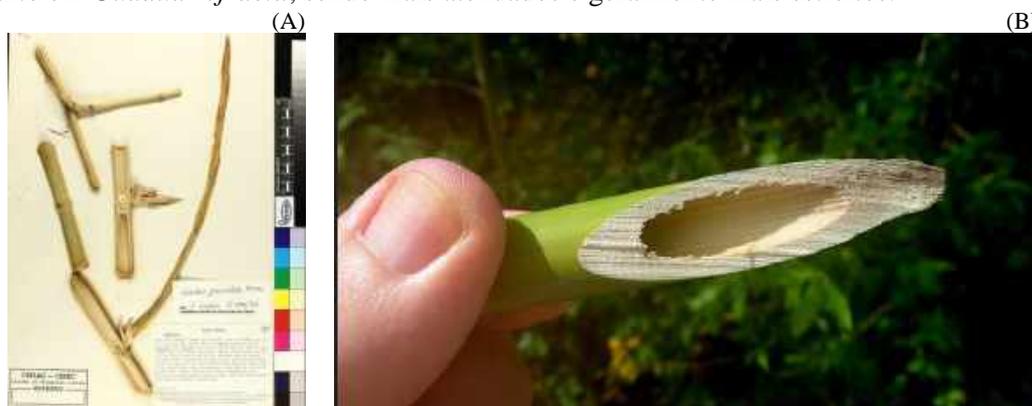
Figura 1 - *Guadua paniculata*

Munro (1868), aponta que a *Guadua paniculata* aproxima-se de *Guadua refracta*, porém as espiguetas são mais profundamente coloridas, mais curtas, estreitas e com poucas flores. É composto por ramos muito mais compostos e ramos divergentes, inclinando-se para cima, as folhas são ocasionalmente próximas e tão longas quanto em *Guadua refracta*, sendo mais atenuados e geralmente mais estreitos.

Normalmente esta espécie de bambu é usada em construções rústicas, coberturas e instrumentos musicais devido ao seu diâmetro reduzido (entre 1 a 4 cm) e grande altura, podendo chegar entre 5 a 10m (FAZENDA..., 2019).

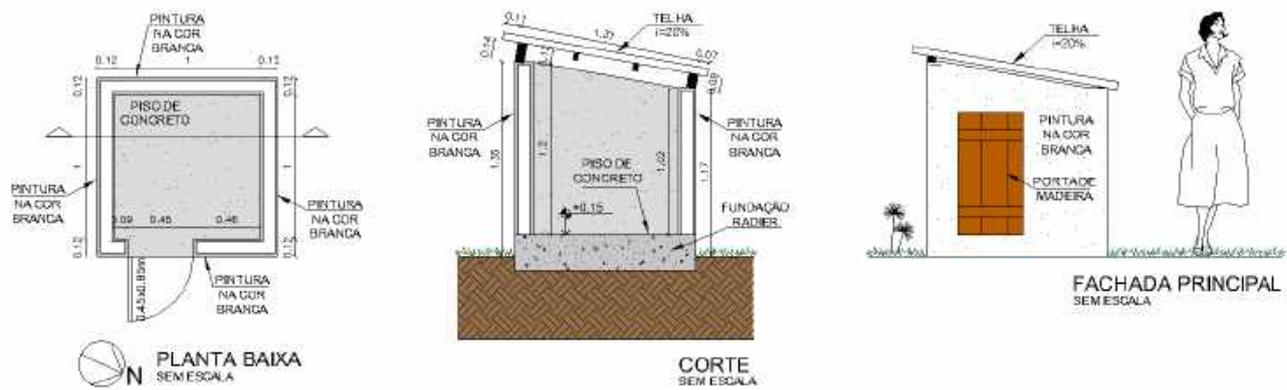
Figura 3 - Projeto dos protótipos.

As células-teste foram constituídas em alvenaria de tijolo cerâmico de 6 furos, argamassa de areia e cimento e revestidas de ambos os lados e caiadas (pintadas a cal) na parte externa, sobre uma fundação radier e piso de concreto. Possui dimensões externas de 1,30m x 1,30m 1,35m, com volume interno de 1m³ e cobertura com inclinação de 20% orientada para fachada Norte. As portas são feitas de madeira medindo 0,45m por 0,85m, sendo a única abertura existente para acesso ao interior da célula-teste, porém a abertura permaneceu fechada durante todo o período de monitoramento.

Para o desenvolvimento da presente pesquisa, foram usadas três células-teste cobertas com telhas cerâmicas tipo colonial canal, instaladas sobre uma estrutura de madeira composta apenas por caibros (3,0 x 5,0 cm) devido à reduzida dimensão do modelo, com beiral de 9 cm em todos os lados (Figura 3). Para análise do desempenho térmico de forros, uma célula-teste permaneceu sem aplicação de forro, com a telha exposta para o espaço interno, e as outras duas com aplicação de forros com materiais diferentes: PVC rígido frisado na cor branca (convencional) e bambu (*Guadua paniculata*), elemento natural biodegradável de fácil acesso, objetos de análise da presente pesquisa.

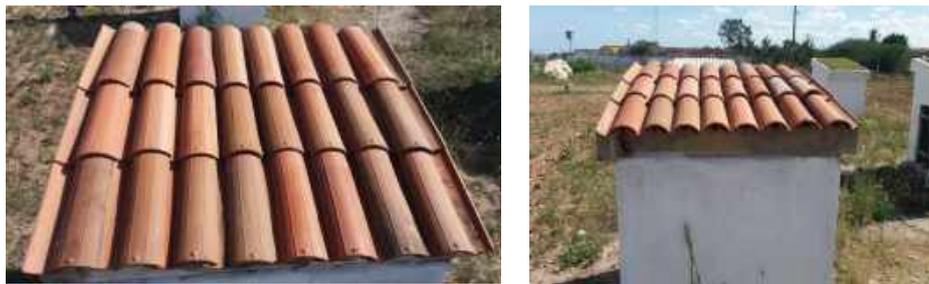
Figura 4 - cobertura com telha cerâmica.

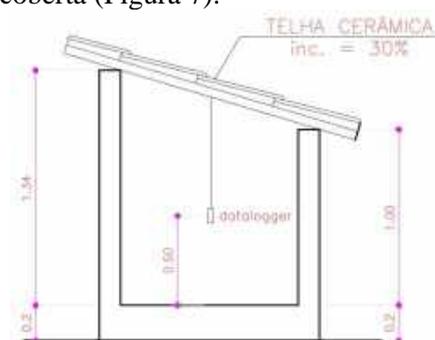
Figura 7: Localização do datalogger HOBO®, modelo UX100-003 no centro geométrico dos protótipos.

O monitoramento da temperatura do ar no interior das células-testes foi feito com *dataloggers* da marca Hobo®, modelo UX100-003, com acurácia de $\pm 0,21^\circ\text{C}$ de 0° a 50°C e resolução de $0,024^\circ\text{C}$ à 25°C (Figura 6). Os equipamentos foram instalados no centro geométrico do espaço interno das células-teste, localizados a 50 cm do piso e programados para registrar dados contínuos em intervalos de 60 minutos. O mesmo foi pendurado por um barbante na parte inferior dos forros e coberta (Figura 7).

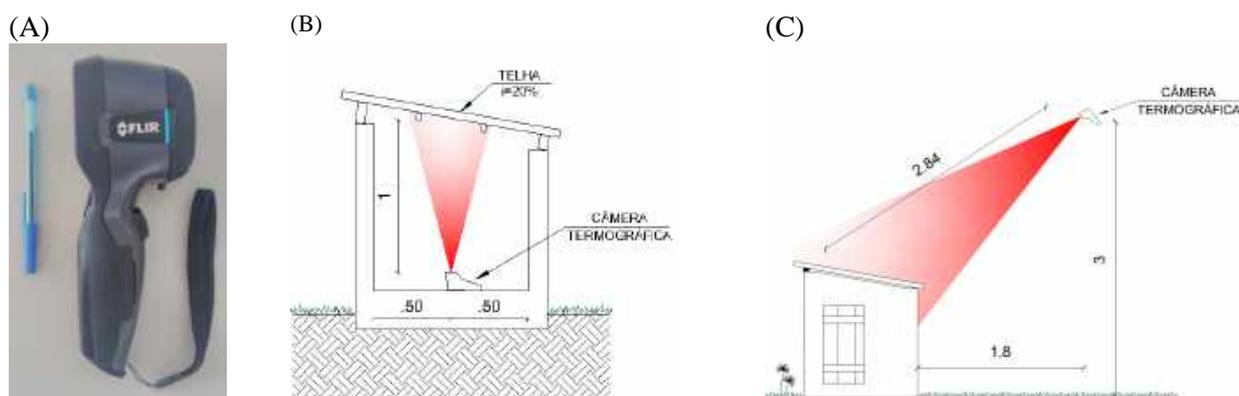
Figura 8 – (A) Câmera termográfica da marca FLIR, modelo i7; (B) Posicionamento da câmera termográfica para obtenção da temperatura superficial interna; e (C) Posicionamento da câmera termográfica para obtenção da temperatura superficial externa.

O monitoramento da temperatura superficial dos forros e das telhas cerâmicas foi realizado com câmera termográfica da marca FLIR, modelo i7, com resolução 140×140 e lente FOL 7mm (Figura 8). As imagens termográficas foram obtidas durante os três dias consecutivos, nos horários de 09:00h, 12:00h e 15:00h. Para obtenção das imagens termográficas no interior das células-teste, a câmera foi posicionada no centro geométrico do piso, distante 1m da parte inferior dos forros e da cobertura. Para obtenção das imagens termográficas das telhas cerâmicas na parte externa, a câmera foi posicionada a 3m do solo, com distância de 2,84m do ponto central da cobertura (Figura 8). Os valores de temperatura superficial foram extraídos das imagens termográficas com auxílio do *software* FLIR Tools.

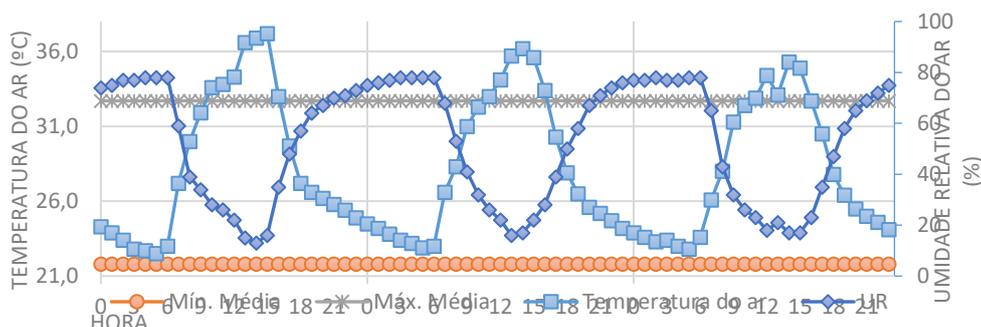
Figura 9 – Comportamento horário dos valores de temperatura do ar e umidade relativa do ar registrados pela estação automática do INMET no município de Arapiraca-AL, nos dias 26 a 28 de fevereiro de 2019, e média das temperaturas mínima e máxima diária para o mês de fevereiro, de acordo com Silva (2019).

A campanha de monitoramento do comportamento térmico foi realizada simultaneamente nas três células-testes no período de 26 a 28 de fevereiro de 2019, marcado por dias quentes e extremamente secos, com elevada amplitude térmica diária – características típicas do período de verão no contexto climático do semiárido alagoano, conforme observado na Figura 9. No período da campanha, a temperatura máxima diária chegou a $37,2^\circ\text{C}$, no dia 26/02/2019, às 15:00h, e a umidade relativa do ar atingiu a mínima de 13% neste mesmo dia, às 14:00h, conforme a Tabela 1.

Destaca-se, assim, que os três dias de monitoramento podem ser caracterizados como dias secos de extremo calor, uma vez que os horários de maior aquecimento alcançaram valores de temperatura do ar superiores à média da temperatura máxima (32,7°C) para o mês de fevereiro e a umidade relativa mínima registrada foi bastante inferior à média da umidade relativa do ar (39%) para o mesmo mês, de acordo com Silva (2019).

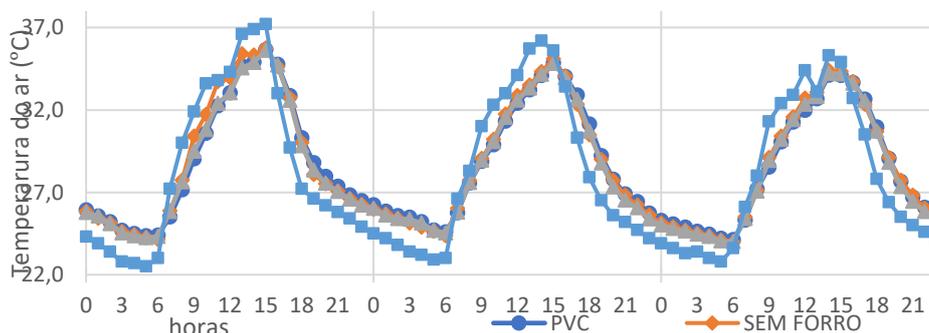
Figura 10 – Comportamento da temperatura do ar (°C) registradas nas três células-testes monitoradas e valores de temperatura do ar (°C) registrados pela estação automática do INMET no município de Arapiraca-AL, nos dias 26 a 28 de fevereiro de 2019.

A figura 10 mostra o comportamento horário dos valores de temperatura do ar nas três células-testes monitoradas e sua comparação com o comportamento da temperatura do ar registrada pela estação automática do INMET nos três dias de análise.

A partir dos dados monitorados, observa-se reduzido atraso térmico nas três células-teste nos horários de aquecimento do ar externo, ou seja, o ar é menos aquecido no período compreendido poucas horas após o nascer do Sol até o horário de maior aquecimento (15:00h). A partir das 16:00h, a temperatura do ar no interior das células-teste apresentou-se um pouco mais elevada que o ar exterior, apresentando resfriamento lento independente da aplicação de forros. Vale destacar que as células-teste não possuem aberturas que permitam a circulação de fluxo de ar em seu interior, evitando a dissipação do calor por convecção

Nesse sentido, observou-se que as células-teste com instalação de forros apresentou desempenho térmico um pouco melhor em relação à célula-teste sem forro. As maiores diferenças entre os valores de temperatura do ar no interior das células-teste e os valores registrados pela estação do INMET ocorreram às 8:00h na célula-teste sem forro e às 10:00h nas células-teste com aplicação de forros, evidenciando que a aplicação dos forros, independente do material, proporcionou atraso térmico de 2 horas, nos três dias analisados.

Em termos absolutos, a diferença do comportamento da temperatura do ar entre as células-teste com forro de PVC e forro de bambu foi semelhante. A célula-teste com forro de PVC apresentou redução de 3,0°C em relação à temperatura do ar externa, no dia 26/02/2019, às 10:00h; enquanto a célula-teste com forro de bambu apresentou redução de 2,8°C no mesmo dia e horário. Na célula-teste sem o forro pode-se perceber uma diferença de 2,3°C em relação à temperatura do ar externa no dia 26/02/2019, às 8:00h.

No horário de maior aquecimento do ar externo (15:00h), dentre as três células-teste destacam-se maiores diferenças registradas no dia 26/02/2019, tendo uma redução de 1,4°C na célula-teste sem forro, enquanto que nas células-teste com forro (PVC e bambu) tiveram uma redução de 1,6°C em relação a temperatura do ar externa.

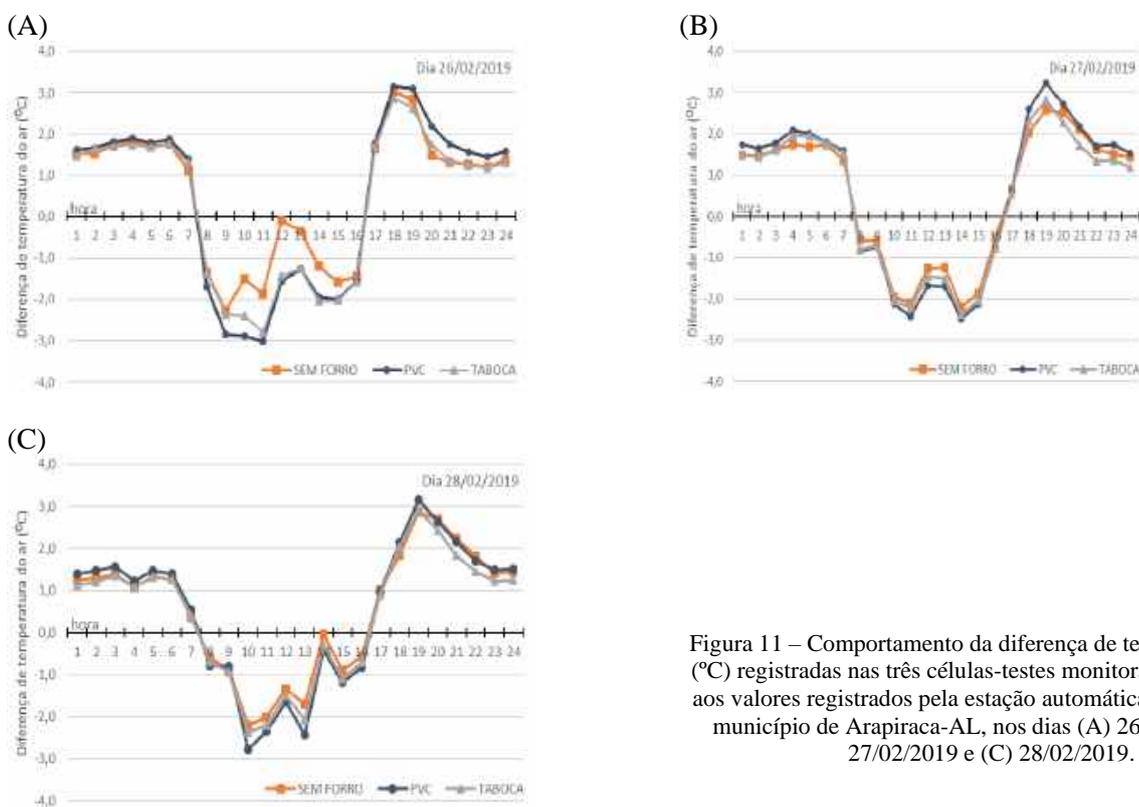
Figura 11 – Comportamento da diferença de temperatura do ar (°C) registradas nas três células-testes monitoradas em relação aos valores registrados pela estação automática do INMET no município de Arapiraca-AL, nos dias (A) 26/02/2019, (B) 27/02/2019 e (C) 28/02/2019.

A figura 11 mostra as diferenças de temperatura do ar registradas no interior das três células-teste em relação aos valores do ar externo registrado pela estação automática do INMET nos três dias analisados.

Podemos observar que o comportamento da temperatura do ar no interior das três células-teste apresentou-se análogo nos três dias analisados, permitindo, assim, analisar o desempenho térmico das células-teste a partir da média horária dos valores de temperatura do ar. Para tanto, tomou-se a célula-teste sem forro como referência para análise.

Analisando o período dos três dias consecutivos, o forro de bambu e o PVC possuíram desempenho semelhantes durante o período da madrugada e durante o dia, o que mostrou a importância do uso do forro para esse tipo de habitação (Figura 11), principalmente no dia 26/02/19 às 12:00horas com diferença de quase 1°C. Já partir do pôr do sol o forro de bambu apresentou um desempenho melhor que o de PVC quando comparado a temperatura interna da edificação (Figura 12), uma vez que o alinhamento irregular das tiras de bambu permitiu a troca de ar entre o volume abaixo do forro e entre forro e cobertura resultando em um resfriamento interno da edificação mais rápido durante o período da noite. O PVC por ter um sistema de vedação mais eficiente, forma um bolsão de ar quente entre o forro e a cobertura, que mais tarde permitirá uma troca de ar com o volume abaixo do forro com um atraso térmico, tornando o ambiente mais aquecido durante a parte da noite. A Figura 13 comprova o desempenho da temperatura superficial do bambu com destaque nos dias 27 e 28/02/2019 nos horários mais quentes do dia (12:00 e 15:00 horas), com diferenças de quase 1°C em relação ao PVC.

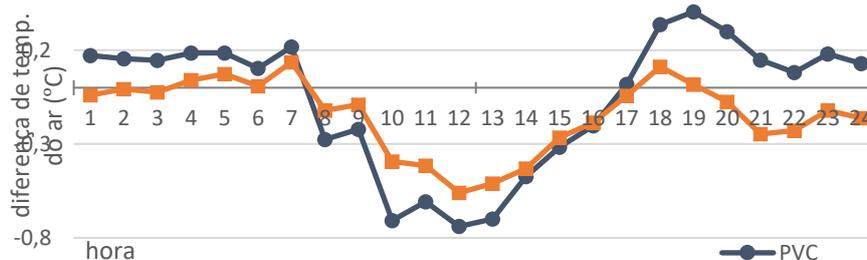
Figura 12 – Diferença média horária de temperatura do ar (°C) registradas nas células-testes com forro de PVC e com forro de bambu tomando-se como referência a célula-teste testemunho (sem forro).

A figura 12 mostra a diferença térmica da média horária dos valores de temperatura do ar registradas no interior das células-teste com aplicação de forro de PVC e bambu em relação à célula-teste sem forro.

A análise do gráfico permite observar uma pequena diferença positiva na temperatura do ar no período noturno, possivelmente favorecido pelo bolsão de ar aquecido entre o forro de PVC e a cobertura. O mesmo não ocorreu com a aplicação do forro de bambu devido o alinhamento irregular das tiras de bambu que proporciona frestas no forro, permitindo a troca de ar entre o volume abaixo do forro e entre forro e cobertura, contribuindo para que a aplicação do forro de bambu não se constituísse em barreira para perda de calor no interior do espaço durante o período noturno.

No período diurno, quando há incidência de radiação solar sobre a cobertura de telha cerâmica, a aplicação dos forros proporcionou menor aquecimento do ar interno, com redução de até 0,7°C, com forro de PVC, e 0,6°C, com forro de bambu, nos horários próximos ao meio-dia. Entretanto, destaca-se que o desempenho de ambos os forros no período diurno foi considerado igual, uma vez que a diferença de temperatura do ar entre ambos está dentro da acurácia do equipamento usado na pesquisa ($\pm 0,21^\circ\text{C}$).

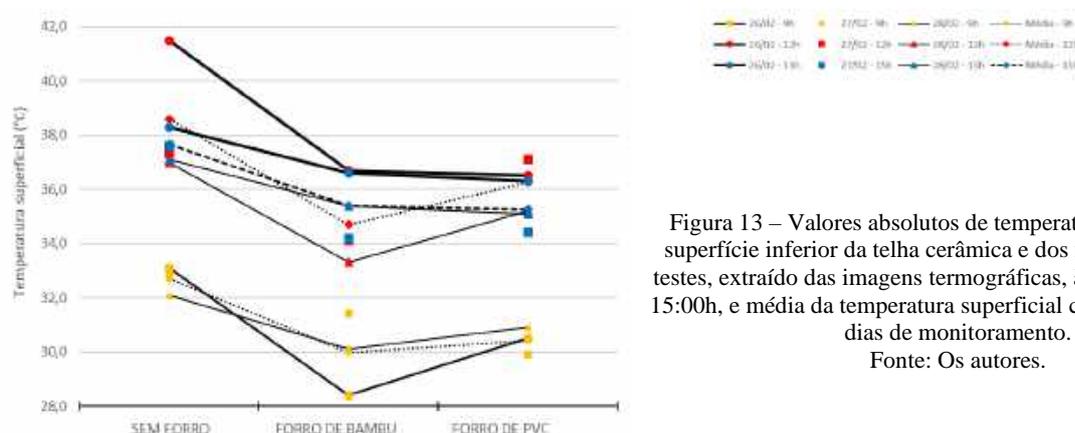
Figura 13 – Valores absolutos de temperatura superficial na superfície inferior da telha cerâmica e dos forros nas células-testes, extraído das imagens termográficas, às 09:00h, 12:00h e 15:00h, e média da temperatura superficial considerando os três dias de monitoramento.

A partir da análise dos valores de temperatura superficial extraídos das imagens termográficas foi possível observar que os forros apresentam menor aquecimento superficial em comparação às telhas cerâmicas, como já era esperado, uma vez que as telhas cerâmicas recebem radiação solar direta (Tabela 2). Esse fato favoreceu ao menor aquecimento do ar interno, como já observado, e a menor emissão de calor por radiação provinda da cobertura.

A análise comparativa entre as células-testes evidencia que o forro de bambu apresenta menor aquecimento superficial, sobretudo às 09:00h e 12:00h. No primeiro horário analisado, o forro de bambu apresenta redução média de temperatura superficial na ordem de 2,7°C, em relação à telha cerâmica exposta, e 0,4°C, em relação ao forro de PVC. Ao meio-dia essa diferença média é ainda maior, na ordem de 3,9°C, em relação à telha cerâmica exposta, e 1,5°C, em relação ao forro de PVC. No horário de 15:00h, ambos os forros apresentam temperatura superficial semelhante, com redução média de 2,3°C em relação à telha cerâmica exposta.
