XV ENCAC Encontro Nacional de Conforto no Ambiente Construído

ANÁLISE DE DESEMPENHO TÉRMICO DE COBERTURA COM SISTEMA DE TETO VERDE NO SEMIÁRIDO ALAGOANO

Wellington S. Silva (1); Carlos E. Vieira (2); Ricardo V. R. Barbosa (3)

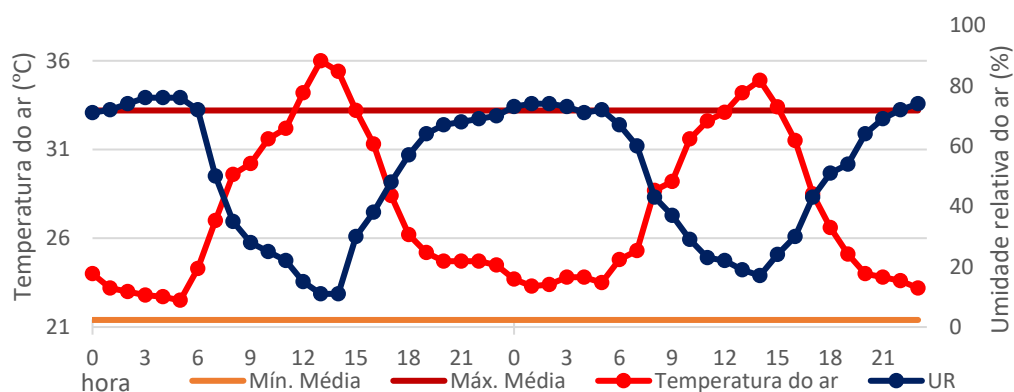
Os registros termográficos foram tomados nas duas células-testes nos dias de 06 e 07 de dezembro de 2018, marcado por dias quentes e extremamente secos, com elevada amplitude térmica diária – características típicas do período de verão no contexto climático do semiárido alagoano, conforme observado na Figura 6. Nos dias de monitoramento, a temperatura máxima diária chegou a 36,0°C, às 13:00h, no dia 06/12/2018, e 34,9°C, às 14:00h, no dia 07/12/2018. A umidade relativa do ar atingiu a mínima de 11%, às 13:00h e 14:00h, no dia 06/12/2018, e 17%, às 14:00h, no dia 07/12/2018, conforme a Figura 6 e Tabela 1.

Figura 6 – Comportamento horário dos valores de temperatura do ar e umidade relativa do ar registrados pela estação automática do INMET no município de Arapiraca-AL, nos dias 06 a 07 de dezembro de 2018, e média das temperaturas mínima e máxima diária para o mês de dezembro, de acordo com Silva (2019).

Destaca-se, assim, que os dois dias de monitoramento podem ser caracterizados como dias secos de extremo calor, uma vez que os horários de maior aquecimento alcançaram valores de temperatura do ar superiores à média da temperatura máxima (33,2°C) para o mês de dezembro e a umidade relativa mínima registrada foi bastante inferior à média da umidade relativa do ar (33%) para o mesmo mês, de acordo com Silva (2019).

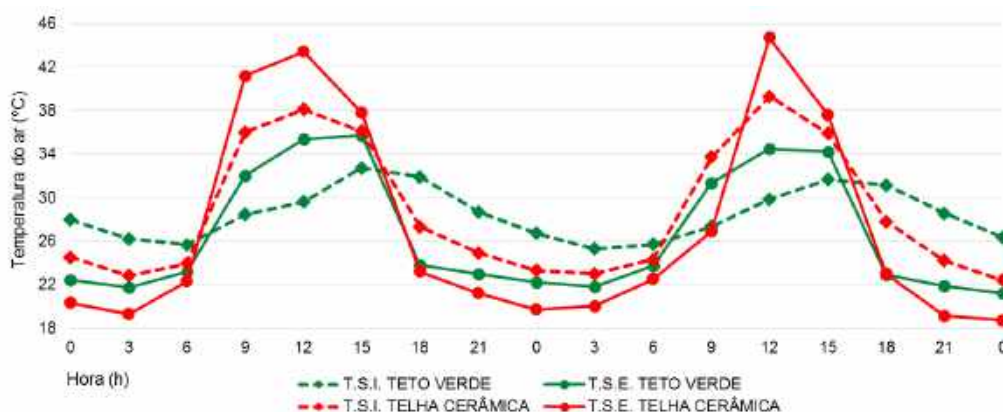
Figura 7 - Gráfico do comportamento da temperatura superficial externa e interna nas células teste durante os dois dias analisados. Fonte: Autores (2019).

Quanto as temperaturas superficiais internas, a célula teste com teto verde apresentou valores abaixo da temperatura do ar durante horários de maior radiação, às 9h, 12h e 15h (diferença máxima de 3,0°C as 12h do dia 06/12/2018) e superiores durante os demais horários (diferença máxima de 5,6°C as 18h do dia 06/12/2018). Enquanto que a célula teste com a telha cerâmica durante ao período noturno acompanhou as variações da temperatura do ar externo, mas durante o dia foi bastante influenciada pela radiação solar, chegando a ultrapassar em 7,4°C as 12h do dia 07/12/2018 do valor de temperatura do ar nesse mesmo horário. Vale destacar ainda que em nenhum horário durante o dia, a temperatura superficial interna da telha foi menor que a temperatura do ar externo. A diferença das amplitudes térmica entre os sistemas de cobertura fica bastante evidente quando se analisa comportamento da temperatura superficial externa. A Tabela 1 apresenta um quadro geral da amplitude térmica e atraso térmico dos sistemas.

A Figura 7 apresenta os valores de temperatura superficiais internas e externas das coberturas nos dois dias monitorados.

Os valores de amplitude térmica mostrados nesta tabela mostram que a célula teste com teto verde apresentou amplitudes térmicas menores que a telha cerâmica nos dois dias analisados, onde as amplitudes internas foram menores que a variação de temperatura externa nos dias 06/12 e 07/12, 4,0°C e 3,7°C respectivamente. O sistema de teto verde conseguiu atenuar as temperaturas externas enquanto a telha cerâmica apresentou todas as amplitudes (internas e externas) maiores que a variação térmica do ar externo.
