XVII ENCONTRO NACIONAL DE CONFORTO NO AMBIENTE CONSTRUÍDO XIII ENCONTRO LATINO-AMERICANO DE CONFORTO NO AMBIENTE CONSTRUÍDO SÃO PAULO - SP

IMPACTO TÉRMICO DE FACHADA ENVIDRAÇADA EM VITÓRIA - ES: DESENVOLVIMENTO DE METODOLOGIA DE MEDIÇÃO PARA ANÁLISE DO CONFORTO TÉRMICO NO MEIO URBANO

Gabriela Kloss Feleciano (1); Ricardo Nacari Maioli (2)

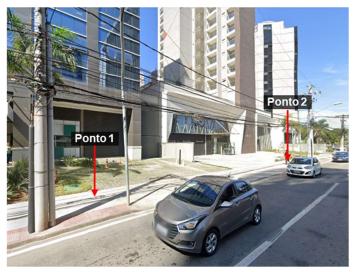
A partir desta análise, foram determinados os dois pontos de medição. O primeiro ponto de medição, identificado como "Ponto 1", foi posicionado à frente do edifício, a uma distância de 8,6m da fachada, e o

segundo ponto, identificado como "Ponto 2", foi posicionado a uma distância de 23,6m ao sul do primeiro (Figura 2).

Figura 2 - Pontos de medição escolhidos
