**XV ENCAC** Encontro Nacional de Conforto no Ambiente Construído

## **AVALIAÇÃO DO COMPORTAMENTO TÉRMICO DE UM SISTEMA DE COBERTURA VEGETADA EM GUARITA**

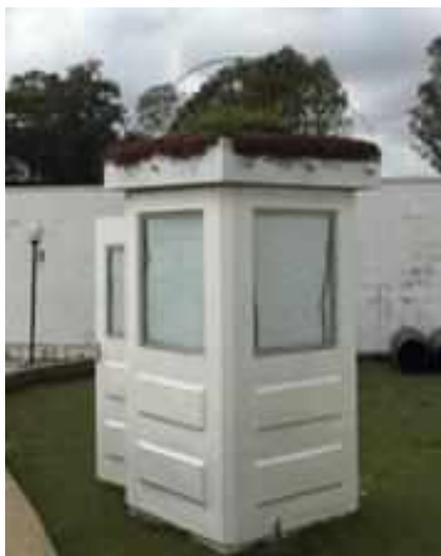
Figura 1: Módulo verde

Tem-se como objetos de estudo dois módulos experimentais, que consistem em duas guaritas: o módulo verde (MV) com cobertura vegetada (Figura 1) e o módulo controle, com cobertura padrão (envoltória branca em fibra de vidro com 3mm de espessura) (Figura 2). Ambas câmaras foram utilizadas anteriormente no estudo de Kaviski (2018), que concebeu o sistema de cobertura vegetada. As guaritas, localizadas no canteiro experimental da Universidade Tecnológica Federal do Paraná – Sede Ecoville, na cidade de Curitiba, no estado do Paraná, foram implantadas paralelamente, com uma das fachadas com janela voltada para a direção norte, sofrendo interferência de sombras apenas após as 17h. Além disso, as janelas das duas guaritas, presentes em três faces (área envidraçada com aproximadamente 0,6m<sup>2</sup>) e também na porta de acesso, em uma proporção menor (cerca de 0,25m<sup>2</sup>), se encontravam cobertas por manta reflexiva durante o experimento para minimizar a interferência da radiação solar direta. A manta foi colocada internamente aos vidros, com a face reflexiva voltada para o interior da guarita. Durante o período de monitoramento, as portas das guaritas foram mantidas fechadas.

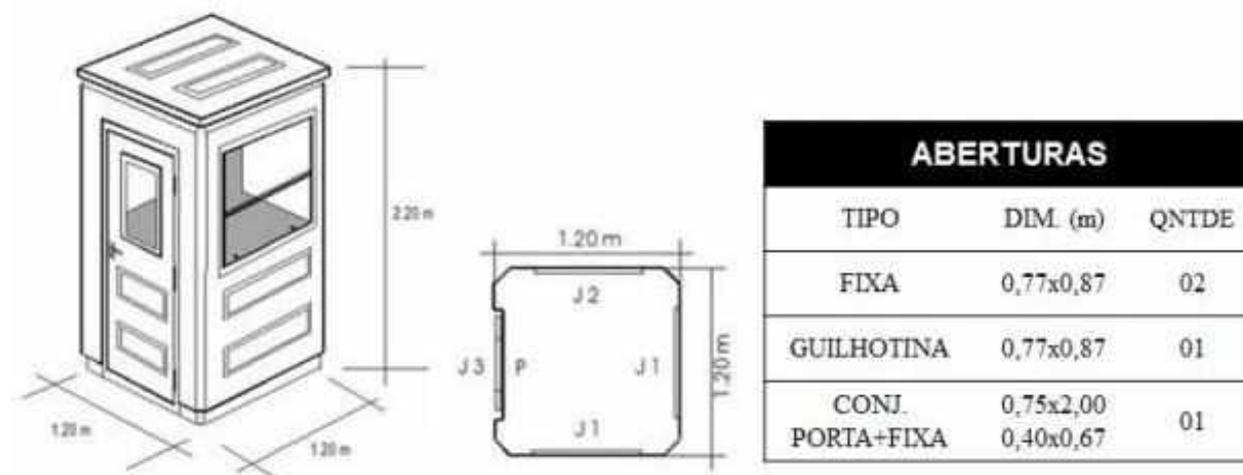
Figura 3: Dimensionamento da guarita em teste (KAVISKI, 2018).

As guaritas possuem a seguinte especificação: guarita simples em fibra de vidro com acabamento *gel-coat* (resina pigmentada), espessura de paredes de 3 mm, nas dimensões de 1,20 m x 1,20 m x 2,20 m, com aberturas em vidro temperado 3 mm translúcido, cobertura padrão, cor branca (Figura 3). Para o fechamento das aberturas, recorreu-se ao uso da manta reflexiva tipo *foil* dupla face, com uma face metalizada e outra na cor branca, voltada para o exterior (Figura 4).

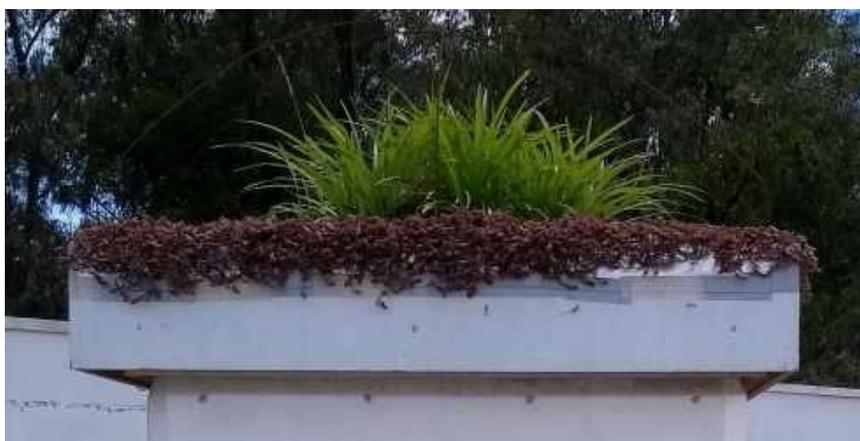
Figura 5: Sistema de cobertura vegetada do MV, um ano após o plantio.

O módulo verde possui um protótipo de cobertura vegetada do tipo extensivo sobre a cobertura padrão da guarita, onde coexistem duas espécies vegetais: *Callisia repens* (dinheiro-em-penca) e *Dianella caerulea* (dianela), esta última ocupando a porção central da cobertura. Na ocasião da medição realizada no presente estudo, a cobertura vegetada já tinha o sistema substrato-vegetação plenamente consolidado, após um ano de sua implementação (Figura 5).

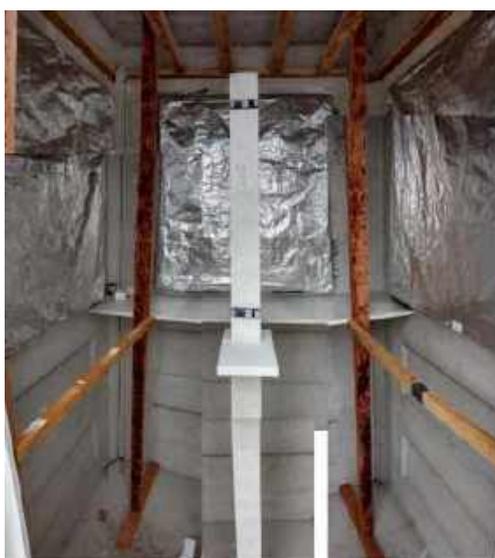
Figura 6: Fotomontagem interna do apoio estrutural de madeira (KAVISKI, 2018).

De acordo com Kaviski (2018), sem considerar a vegetação, o sistema apresenta uma sobrecarga estimada de 220 kg sobre a cobertura da guarita (Tabela 1). Sendo a capacidade de sobrecarga de uma guarita equivalente a aproximadamente 200 kg, conforme dados informados pelo fornecedor, por precaução, o módulo experimental recebeu quatro pontos de apoio estrutural em ripas de cedrinho de 0,03x0,05 cm (Figura 6) (KAVISKI, 2018).

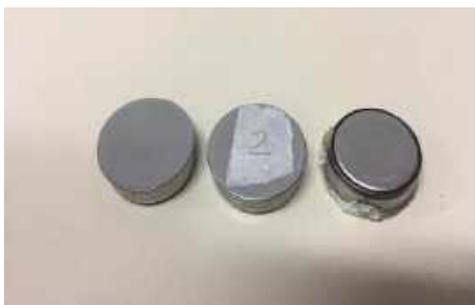
Figura 7: *Thermochron iButton*.

Para este trabalho foram utilizados dois tipos diferentes de sensores térmicos. Um dos sensores utilizados foi o *Thermochron iButton* modelo DS1921H-F5 (Figura 7), para monitoramento da temperatura superficial das coberturas, sendo um sistema robusto e autossuficiente capaz de mensurar e registrar a temperatura em uma seção de memória protegida, e que permite ao usuário definir uma taxa de gravação em intervalos programáveis na forma de armazenamento direto ou de um histograma (Tabela 2). O segundo tipo de sensor utilizado foi o *HOBOWare*® *HOBO data logger temp* U10-001 (Figura 8), para monitoramento da temperatura do ar. Este último também permite a programação de intervalos, nos quais a temperatura é registrada e armazenada em um sistema de dados (Tabela 2).

<i>Thermochron iButton</i> DS1921H-F5	<i>HOBO data logger temp</i> U10-001
Faixa de temperatura	+15°C a +46°C	-20°C a +70°C
Precisão	1°C	± 0,53 °C de 0° a 50 °C
Resolução	0,125°C	0,14°C a 25°C

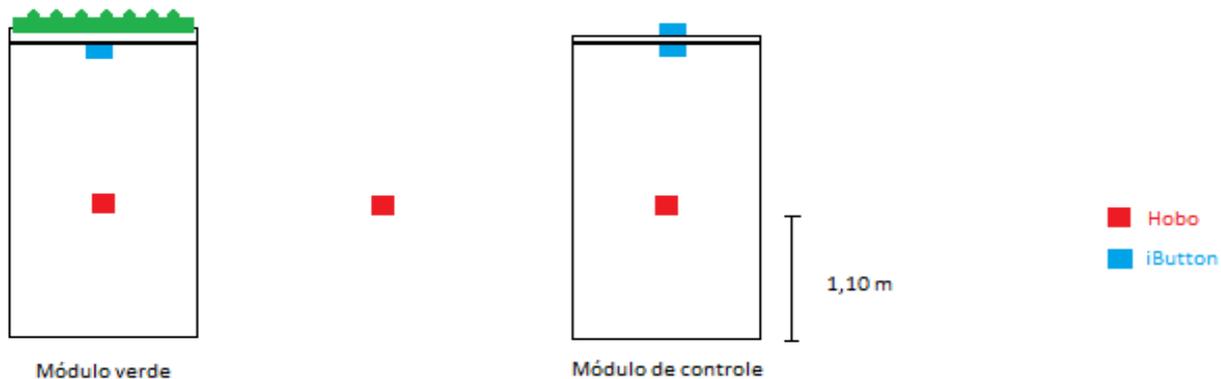
Figura 9: Disposição dos sensores de temperatura do experimento.

O método experimental consistiu na implantação de seis sensores térmicos, sendo cinco dispostos nas duas guaritas, e um externamente, para medição de temperatura ambiente (Figura 9). Dois sensores internos foram destinados à medição da temperatura de superfície sob as duas coberturas e um sensor externo foi adotado para medição da temperatura de superfície na cobertura da guarita sem a cobertura vegetada. Outros dois sensores foram posicionados internamente a 1,10 metros do piso, conforme recomendação da norma ISO 7726/1998 (pessoa sentada, nível da cabeça; pessoa em pé, nível do abdômen), assim como o sensor adotado para medição da temperatura do ar externamente às guaritas.

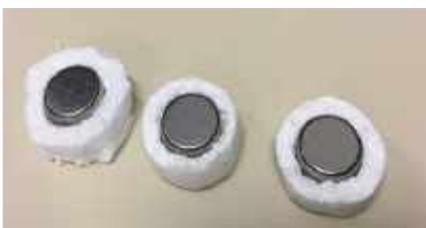
Figura 10: Sensores *iButton* revestidos por EPS.

Foram aplicadas rodelas de poliestireno expandido para o revestimento parcial dos sensores do tipo *iButton* (Figura 10) de modo a bloquear trocas por convecção no sensor. Foi aplicado silicone para vedar os espaços entre o EPS e a superfície da guarita (Figura 11).

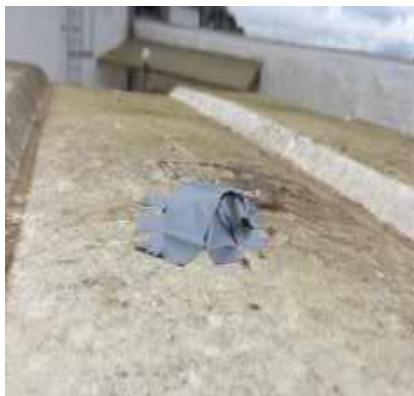
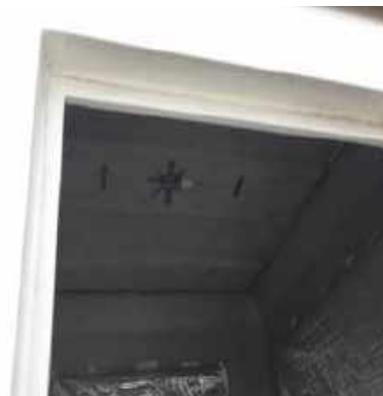
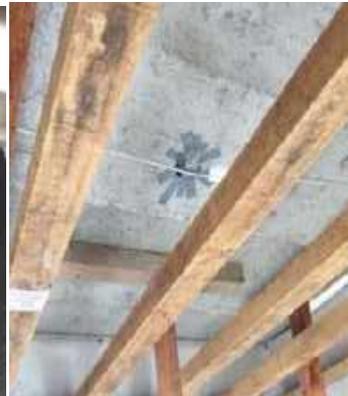
Figura 12: Fixação dos sensores de temperatura de superfície.

Posteriormente, com o intuito de fixar os sensores de temperatura de superfície, utilizou-se fita adesiva (Figura 12).

a) Sensor fixado no exterior do MC.

b) Sensor fixado no interior do MC.

c) Sensor fixado no interior do MV.

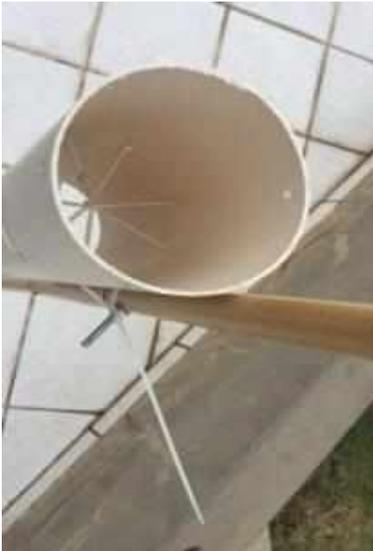
Figura 13: Adaptação de materiais para a confecção da estrutura de suporte.

Anteriormente à instalação dos sensores do tipo *HOBO*, foi utilizada uma vara de bambu com suporte, um pedaço de cano de PVC adaptado, um parafuso e uma abraçadeira para a confecção de uma estrutura (Figura 13) com finalidade de apoiar o equipamento a 1,10 metros do piso dentro das guaritas (Figura 14).

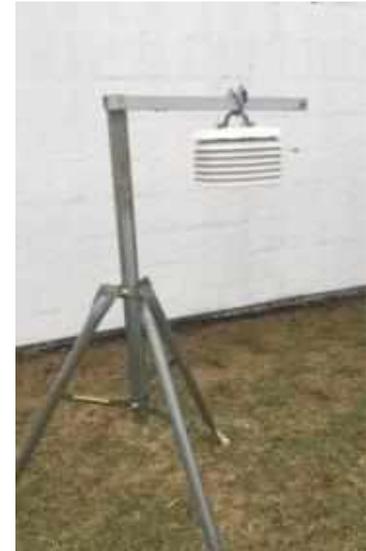
Figura 15: Sensor *HOB0* situado no interior do abrigo suspenso pelo tripé.

Por fim, para a medição da temperatura do ar exterior às guaritas, utilizou-se um tripé metálico comercial para o posicionamento do sensor *HOBO* na altura desejada. Além disso, foi necessário o emprego de um abrigo comercial de proteção às intempéries (Figura 15).

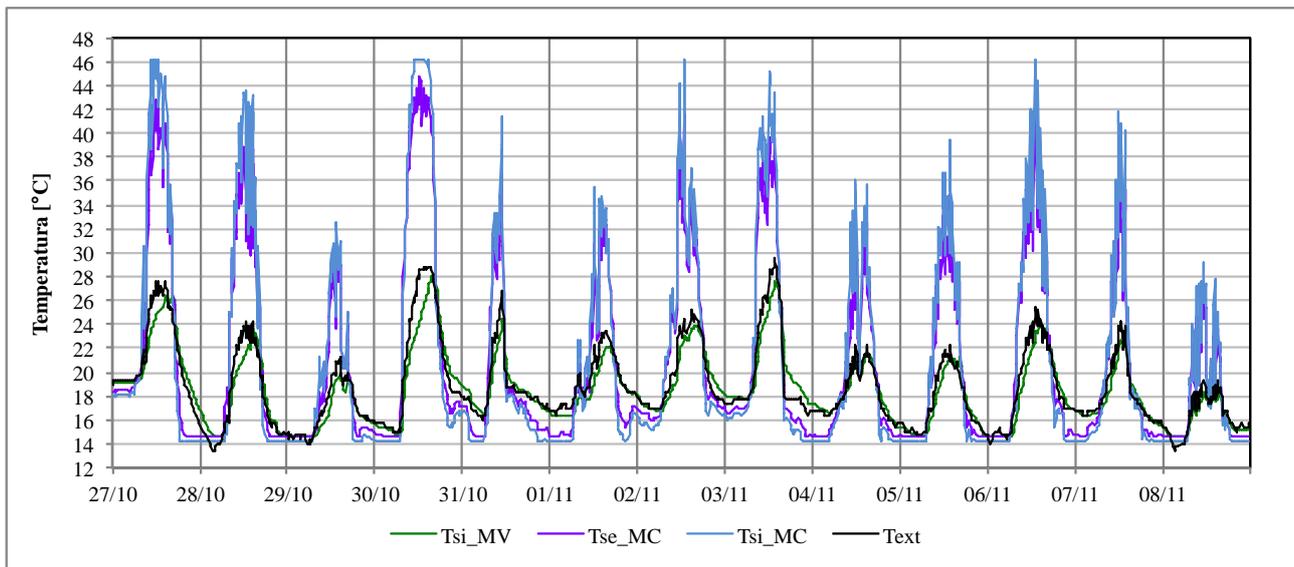
Figura 16 - Temperaturas superficiais das guaritas e temperatura do ar externo ao longo do período de monitoramento (27/10 a 08/11/2018).

A partir dos métodos utilizados, coletou-se uma série de dados de temperatura a fim de realizar a comparação entre as guaritas. A Figura 16 apresenta o gráfico com as temperaturas superficiais das guaritas e temperatura do ar externo, ao longo do período de monitoramento, totalizando 13 dias.

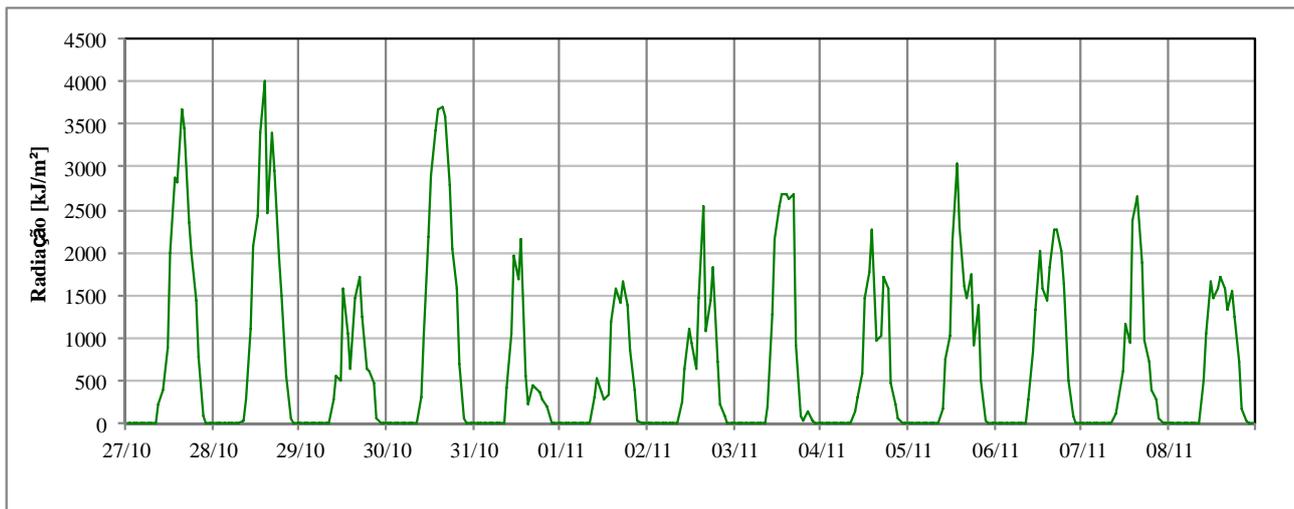
Figura 17 - Radiação solar no período de 27/10 a 08/11/2018 (a partir de dados de radiação solar horária obtidos pelo INMET).

Inicialmente, para a escolha do um dia a ser analisado, procedeu-se à identificação dos dias em que não houve precipitação, de acordo com as medições feitas pelo INMET. Assim, esses dias foram datados de 28 a 30/10, 2/11 e 6/11. Posteriormente, também foram levados em consideração dados de radiação solar fornecidos pelo INMET (Figura 17), de modo a selecionar um dia de céu claro.

De acordo com os dados dos gráficos, o dia mais propício para análise foi o dia 30/10, pois além de apresentar níveis de radiação solar altos sem variações bruscas, também não ocorreu precipitação.

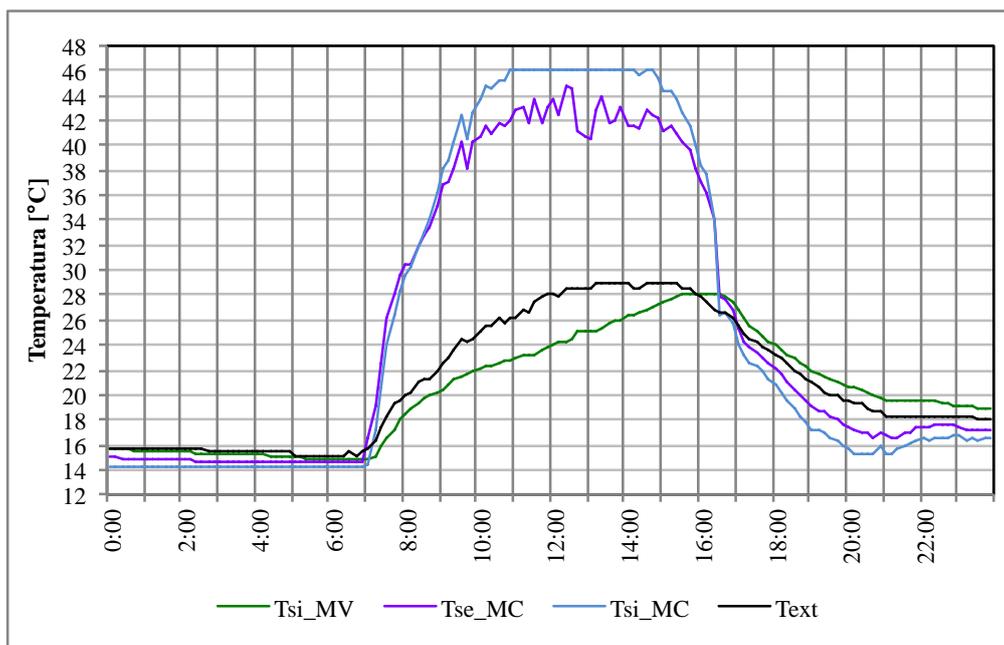
Figura 18 - Temperaturas superficiais das guaritas e temperatura do ar externo em um dia de céu claro (30/10/2018).

A Figura 18 apresenta os resultados, graficamente, com as temperaturas superficiais das guaritas ('Ts\_MV' para 'Módulo Verde', 'Ts\_MC' para 'Módulo Controle') versus temperaturas do ar externo, do dia 30/10, enquanto a Tabela 3 aponta os valores de temperatura média, máxima, mínima e amplitude térmica nesta data.

Dessa maneira, de acordo com os gráficos e tabelas gerados a partir da realização do experimento nas guaritas, tornou-se possível a comparação entre os resultados dos dois módulos. A guarita que possui cobertura vegetada apresentou temperaturas inferiores à que possui cobertura convencional entre as 7:00h e as 16h30h, aproximadamente, correspondendo ao período de maior ganho solar do dia. O MV evidenciou o

pico de temperatura da superfície interna aproximadamente quatro horas depois do MC. Ademais, para a guarita sem cobertura vegetada, a taxa de aumento de temperatura, bem como a amplitude térmica, são visivelmente mais altas.

Por conseguinte, percebe-se que a cobertura vegetada proporciona um resfriamento na superfície interna da guarita, reduzindo em cerca de 18°C a temperatura superficial interna máxima. No estudo de Kaviski (2018), para a mesma configuração dos módulos MV e MC (bloqueio solar nas aberturas), analisando os resultados para o dia 08/12/2017, com temperatura do ambiente externo máxima de aproximadamente 30°C, a redução da temperatura superficial interna máxima foi de 10,2°C. Acredita-se que o desenvolvimento da vegetação, e consolidação do sistema de cobertura vegetada, ocorrido no período entre os dois estudos contribuiu para uma maior redução na temperatura superficial interna.

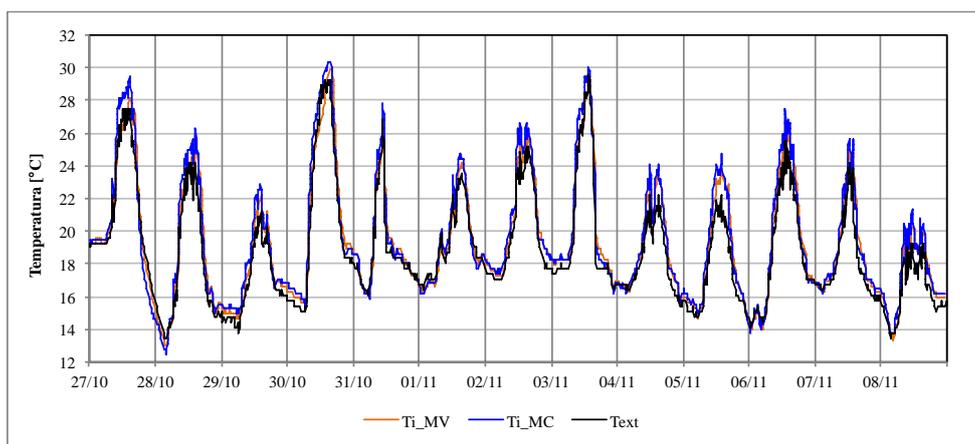
Figura 19 - Temperaturas do ar interno das guaritas e temperatura do ar externo ao longo do período de monitoramento (27/10 a 08/11/2018).

A Figura 19 apresenta uma relação entre as temperaturas do ar interno e externo das guaritas durante o período de monitoramento (27/10 a 08/11), enquanto a Figura 20 corresponde a um recorte mostrando os dados apenas para o dia de céu claro (30/10).

Nota-se que as diferenças em termos de temperatura do ar são bem menos expressivas que as reduções nas temperaturas sob a cobertura, corroborando com os resultados de Kaviski (2018), sendo este fato atribuído à baixa massa térmica e pouco isolamento térmico da envoltória em fibra de vidro. A máxima redução da temperatura em MV relativamente a MC foi de 2,3°C próximo ao meio dia, enquanto a diferença entre as temperaturas máximas diárias foi de 0,5°C.
