XV ENCAC Encontro Nacional de Conforto no Ambiente Construído

JOÃO PESSOA | 18 a 21 de setembro de 2019

A AVALIAÇÃO PÓS-OCUPAÇÃO COMO BASE DE PROJETO ARQUITETÔNICO DE EDIFICAÇÃO PARA PESSOAS COM DEFICIÊNCIA VISUAL

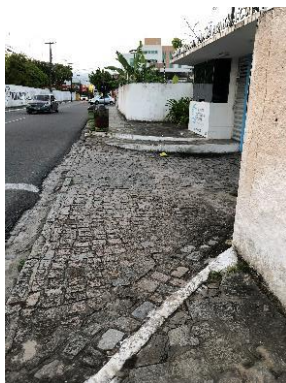
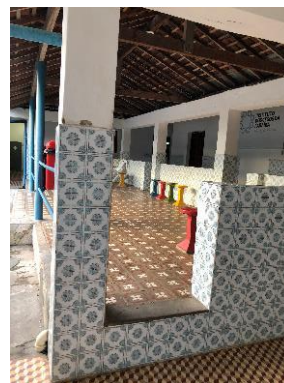
Figura 3 - Desnível na calçada (BARROS, 2018)

- Há muitas diferenças de nível entre os pisos existentes, desde a área externa (calçada de acesso, áreas comuns, estacionamento), até os ambientes internos (banheiros, salas de aula e consultórios), e inclusive destes últimos entre si, constituindo barreira física à plena mobilidade (Figuras 3 e 4).

Como o maior problema observado para a acessibilidade foi o relativo aos desníveis existentes, ao verificar-se que muitos dos ambientes possuem a mesma cota de nível, optou-se por nivelar os demais neste padrão. Além disso, todas as atividades frequentadas pelos cegos foram localizadas ao pavimento térreo (apenas algumas funções administrativas estão no pavimento superior, acessado por escada ou elevador).

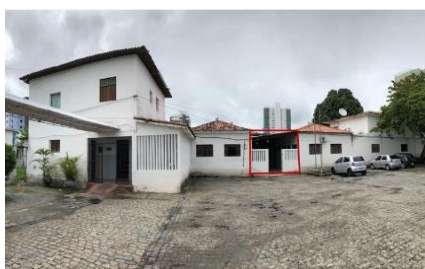
Figura 5 - Imagem externa de área recoberta, destacada em vermelho (BARROS, 2018)

- Não há linearidade nos blocos e acessos, acontecendo constante cruzamento dos usuários através de locais como sala de espera e quadra coberta, o que compromete o conforto ambiental (Figuras 5 e 6),

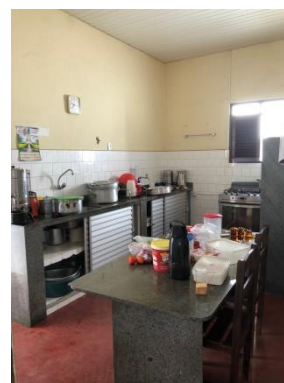
Figura 8 - Cozinha (BARROS, 2018)

- A cozinha não possui despensa (utensílios e alimentos são guardados em prateleiras embaixo da bancada da pia ou em armário em madeira), a pia para lavagem de louça é a mesma em que se manipulam os alimentos (Figura 8).

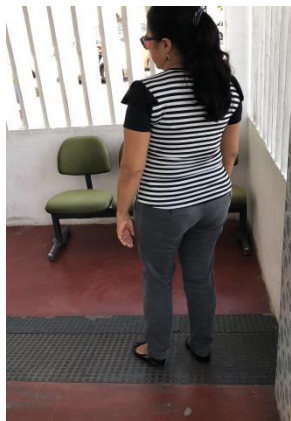
Os passeios acompanhados, além das dificuldades de acessibilidade já evidenciadas, permitiram detectar-se dificuldades relacionadas a: ambientes com piso de cor escura (Figura 9) ou com presença de textura confusa; falta de sinalização de alerta nas rampas e batentes; desgaste do piso (Figura 10); existência de circulações em diagonal e atravessando ambientes muito grandes (Figura 11).

Figura 9 – Rampa sem sinalização prévia de alerta e piso escuro (BARROS, 2018)

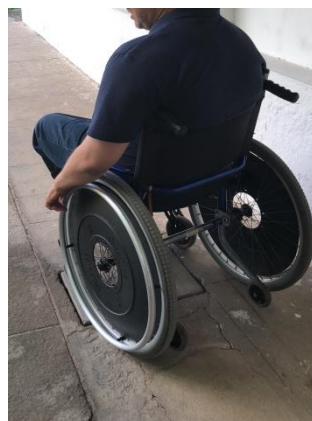
Figura 10 – Piso desgastado e caixa de passagem (BARROS, 2018)

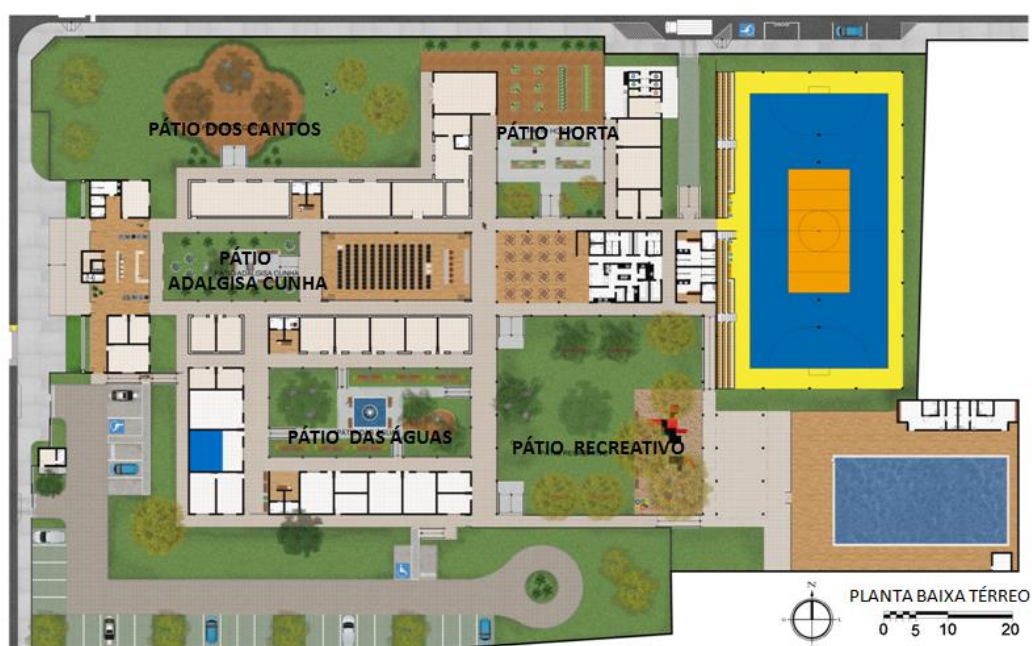
Figura 16 – Proposta ICPAC – Pátios e pisos diferentes (BARROS, 2018)

Assim, a fim de proporcionar legibilidade e conforto aos ambientes, na proposta de reforma e ampliação do ICPAC preservou-se a configuração espacial original (edificações em torno do pátio existente), e foram acrescentados mais quatro pátios, para os quais se voltam os blocos funcionais (Figura 16):

No que concerne a orientabilidade dos usuários, além dos elementos descritos, foi repensada a distribuição dos ambientes com foco no zoneamento adequado de funções e da malha ortogonal para as circulações, e foram especificados pisos em cores e texturas diferenciadas de acordo com o local (Figuras 16, 17 e 18).

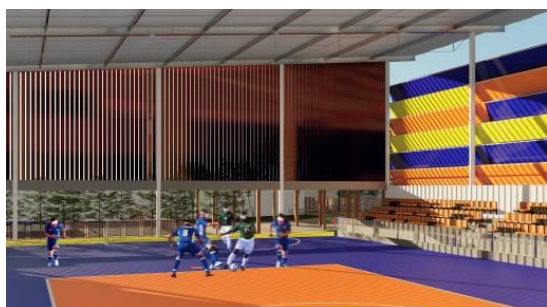
Figura 19 – Quadra (BARROS, 2018)

Foi projetada uma nova quadra e espaço de reuniões e eventos como resposta aos resultados da APO. A quadra (Figura 19) tem fechamentos laterais (fachadas leste e oeste) com telhas termo-acústicas espaçadas em diagonal; nas fachadas norte e sul foram colocados brises metálicos, sendo ambas tecnologias favoráveis a circulação de ar. Seu perímetro é vazado na parte inferior até a altura da cobertura das circulações, a fim de promover ventilação e integração com a paisagem. A parte superior ainda é vazada nas fachadas leste e oeste (com altura de 1 metro). Telhas termo-acústicas contribuem com a questão sonora, uma vez que os deficientes visuais, jogadores do golbol e futebol de 5, necessitam de silêncio para se orientarem na quadra. Elas também estão disponíveis em grande variedade de cores, o que facilita a orientação das pessoas com baixa visão. A cobertura da quadra é em água única vazada na parte superior, seguindo o partido arquitetônico da cobertura proposta para os blocos principais da edificação.

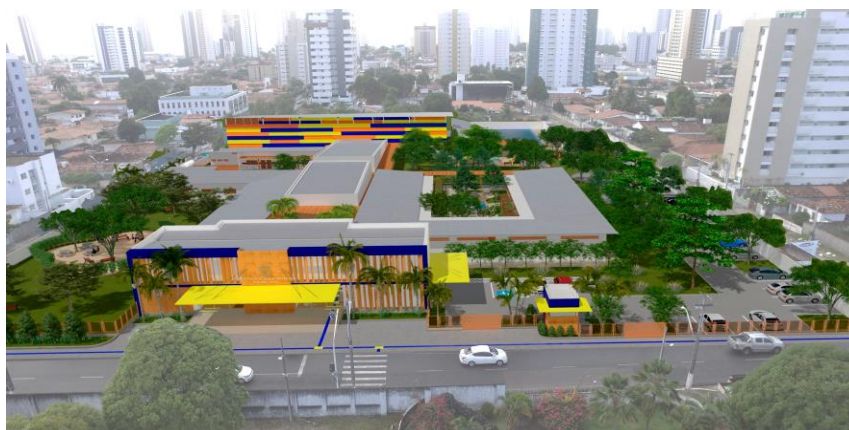
Figura 21 – Proposta projetual para o ICPAC (BARROS, 2018)

A proposta projetual para o ICPAC pode ser visualizada como um todo na figura 21.
