XV ENCAC Encontro Nacional de Conforto no Ambiente Construído

JOÃO PESSOA | 18 a 21 de setembro de 2019

AVALIAÇÃO PÓS-OCUPAÇÃO DE UM PROJETO PADRÃO DO PROGRAMA PROINFÂNCIA

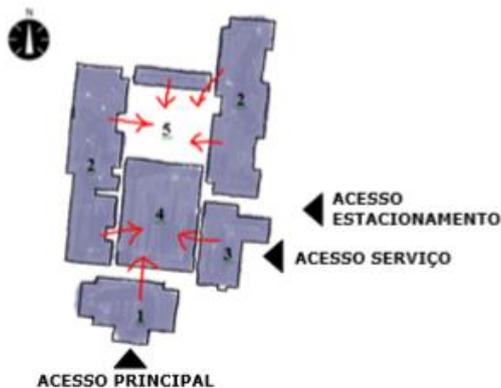
Figura 02 – Disposição dos blocos no terreno.

por não levar em consideração as características climáticas de cada região, e por isso, a primeira observação feita foi referente à implantação do projeto no terreno. Os blocos foram distribuídos nos seguintes setores: (1) administrativo, (2) pedagógico, que abrange dois blocos, e (3) bloco de serviços, todos dispostos ao redor de um pátio central (4), onde também se encontra o refeitório, integrado ao pátio coberto. Os blocos são todos voltados para o pátio central e para a área do parque infantil, ao fundo (5) (Figura 02).

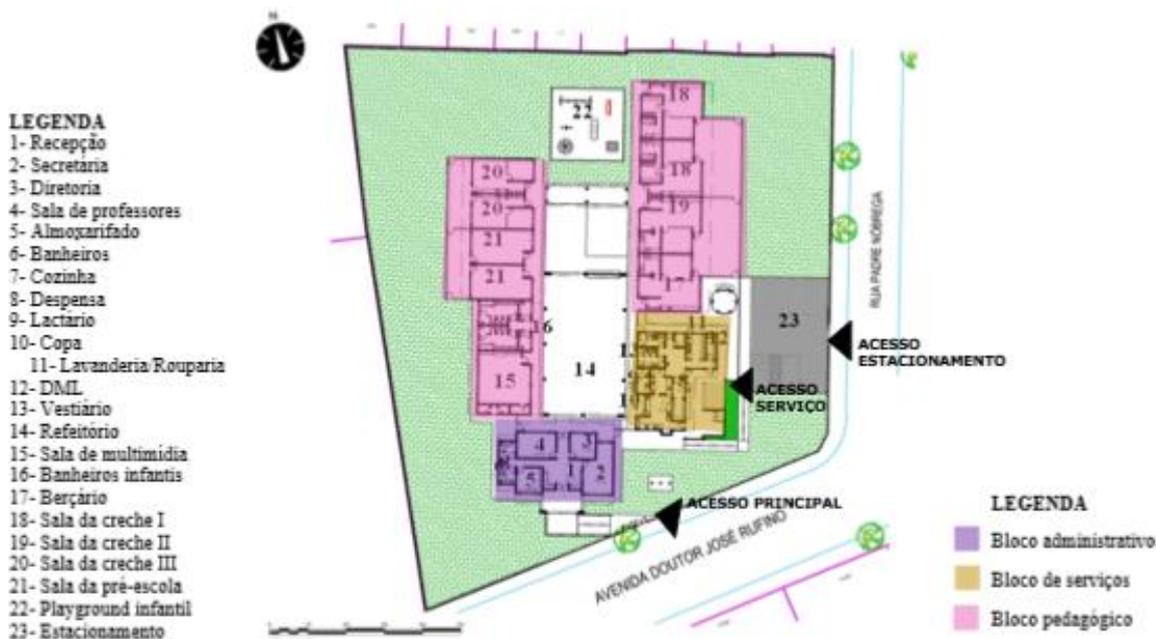
Figura 03 – Planta-baixa da Creche-escola. Adaptado de Secretaria de Educação da Cidade do Recife (2018).

Os ambientes da creche se subdividem por blocos, conforme apresentado anteriormente. No bloco administrativo, encontram-se: (1) recepção, (2) secretaria, (3) diretoria, (4) sala de professores, (5) almoxarifado e (6) banheiros; no bloco de serviços: (7) cozinha, (8) despensa, (9) lactário, (10) copa, (11) lavanderia e rouparia, (12) depósito de material de limpeza e (13) vestiários para os funcionários; nos blocos pedagógicos, interligados pelo pátio e pelo refeitório (14), têm-se: (15) sala de multimídia, (16) banheiros infantis e acessíveis, o berçário (17), as salas das creches I (18), II (19) e III (20), as salas da pré-escola (21) e o playground infantil nos fundos (22) (Figura 03). Nota-se que a implantação da creche está voltada para a avenida principal, a Av. Dr. José Rufino, e o estacionamento (23), para a rua local, a Rua Padre Nóbrega. Ele é utilizado principalmente pelos funcionários, pois os pais, em sua maioria, levam as crianças a pé. O passeio público, no trecho da creche, foi reformado tornando-o acessível também.

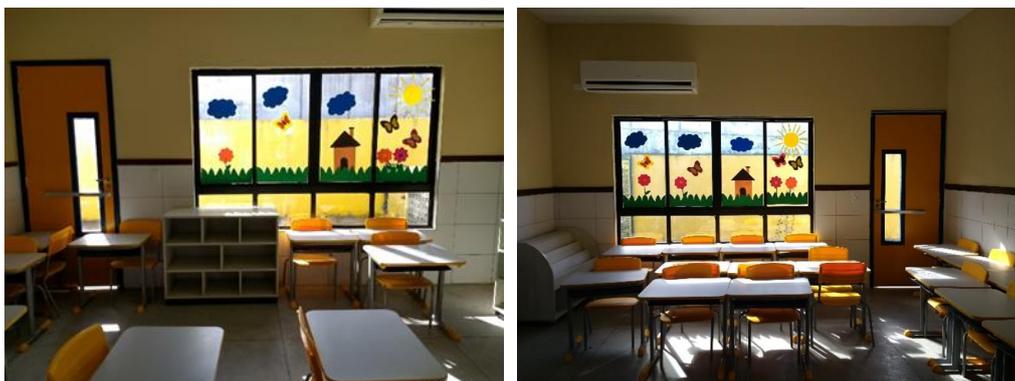
Figura 04 e 05 – Salas de aula com mobiliário recebendo insolação solar no período da tarde.

As demais salas de atividades de longa permanência estão orientadas para a direção oeste e recebem a maior parte da incidência solar, principalmente no período da tarde. Foi observado também que, por conta disso, durante as aulas, à tarde, para os alunos da pré-escola, que são alocados nesse bloco, ocorre a mudança de lugar do mobiliário, para que as carteiras não fiquem próximas às janelas, onde a radiação solar incide diretamente, conforme visto nas Figuras 04 e 05.

Tal situação poderia ser evitada ou minimizada caso existissem elementos de proteção solar nas janelas, como brises, ou caso o beiral avançasse mais do que o proposto, o suficiente para garantir o sombreamento, de modo a evitar o superaquecimento das superfícies diretamente expostas à radiação solar direta. A vegetação, principalmente a de porte arbóreo, também poderia ser utilizada como elemento de proteção, pois as árvores filtram a radiação solar, o que proporciona temperaturas mais amenas, a sua proximidade (GURGEL, 2012, p. 139).

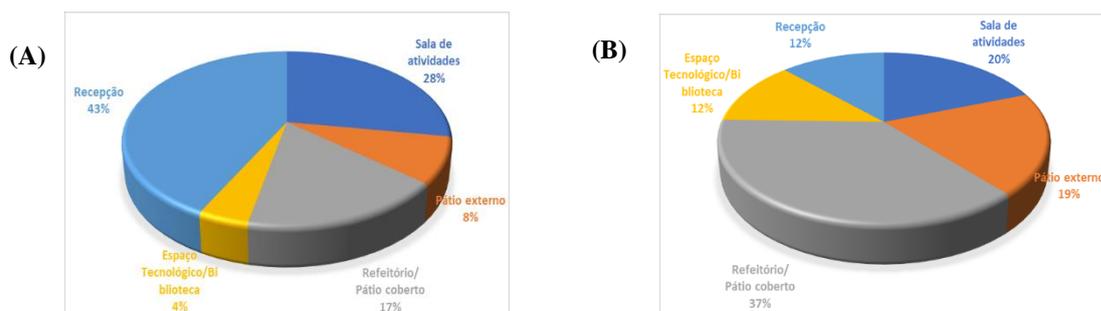
Figura 06 – Ambientes mais quentes (A) e ambientes mais ruidosos (B).

A partir dos dados obtidos pelos questionários, foram gerados gráficos, sobre, por exemplo: quais os ambientes considerados mais quentes pelos usuários (sensação de calor), sendo a recepção o de maior valor percentual (43%); quais os ambientes considerados mais ruidosos (que produziam incômodo em virtude do barulho), sendo o refeitório/pátio coberto o que apresentou o maior percentual, igual a 37% (Figuras 06A e 06B); quanto aos níveis de satisfação acerca da localização da creche, 75% consideram que a localização é muito boa; e em relação à manutenção, 41% dos respondentes consideram que ela é boa (Figuras 07A e 7B).
