PROPOSTA DE RETROFIT PARA LABORATÓRIO DE ENSINO DE QUÍMICA ORGÂNICA

Palavras-chave: Avaliação pós-ocupação (APO). Retrofit. Laboratório de ensino.

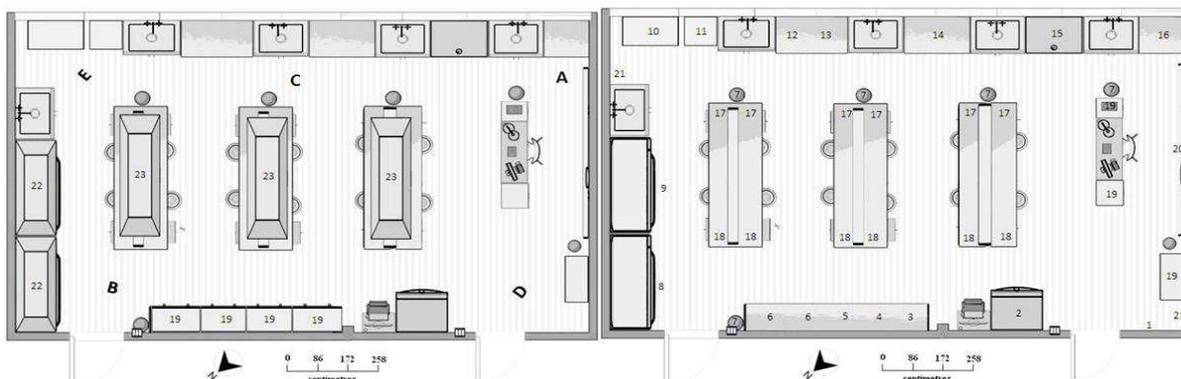
Como o Laboratório de Química Orgânica não pode ter sua área ampliada por estar situado no quarto andar do prédio escolar do CEFET-MG campus 1 avaliou-se possibilidades de melhorias sem expansão. Nas Figuras 2 e 3 está apresentada a planta baixa com a nova proposta de *layout* para o local, sendo composta por

uma planta baixa com o corte à altura de 1,5 m a partir da base, enquanto a outra planta possui corte a 3 m. No Quadro 2 estão as legendas de identificação dos equipamentos.

Figura 2 e 3 – Planta baixa do novo layout do laboratório (OS AUTORES, 2021).

Como exemplo de melhorias na área de circulação, tem-se a instalação de mais uma porta, a inversão das aberturas e a retirada e/ou diminuição de alguns armários de piso. Além disso, a colocação de bancadas centrais vazadas permite que os bancos fiquem abaixo dessas, enquanto não estiverem sendo utilizados.

Como alternativa para a setorização das áreas fria / seca quente / úmida, tentou-se organizar os equipamentos que demandam alimentação com água nas bancadas do lado direito, próximas às instalações hidráulicas e os demais foram alocados nas bancadas do lado esquerdo.

Conforme descrito na NBR 9050 (2020), a acessibilidade dos alunos com baixa estatura e/ou cadeirantes deve ser garantida com o uso de bancadas mais baixas. Sendo assim, a primeira bancada próxima à mesa do professor, com maior área de circulação, tem altura de 73 cm, largura de 40 cm e comprimento de 95 cm para cada cadeira de rodas, totalizando espaço para dois cadeirantes. Em contrapartida, as demais bancadas permanecem com 90 cm de altura e 40 cm de largura. Além disso, as portas do laboratório seguem as normas, ou seja, largura de 80 cm e maçanetas na altura de 1 m para facilitar a entrada e saída dessas pessoas.

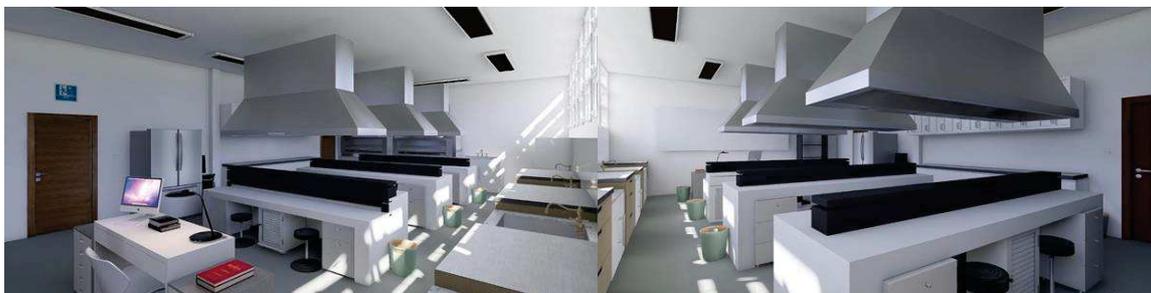
Para verificar o design, dimensionamento e o mobiliário proposto, montou-se um projeto de estruturação física em formato 3D, o qual está representado abaixo.

Figura 4 e 5 – Visão 3D do projeto de reestruturação do laboratório (OS AUTORES).

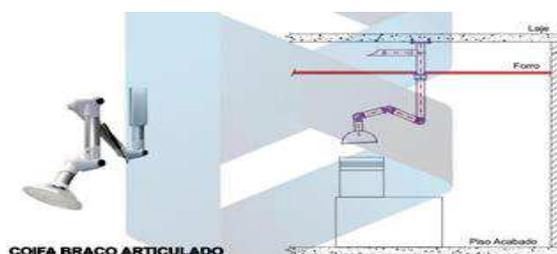
Outro modelo de coifa que pode ser instalado neste laboratório é conhecido como coifa braço articulado, o qual permite a captação dos poluentes diretamente na origem evitando sua dissipação (BUZATTO'S, 2019). Na Figura 6 é possível entender melhor seu funcionamento.

Figura 6 – Coifa braço articulado (OS AUTORES, 2021)
