XVIII ENCONTRO NACIONAL DE CONFORTO NO AMBIENTE CONSTRUÍDO  
XIV ENCONTRO LATINO-AMERICANO DE CONFORTO NO AMBIENTE CONSTRUÍDO  
**AMBIENTE CONSTRUÍDO E USUÁRIO: PERSPECTIVAS LATINO-AMERICANAS**

## **Qualidade da vista: um estudo em ambientes escolares**

Iluminação Natural e Artificial / *Iluminación natural y artificial* / *Natural and artificial lighting*

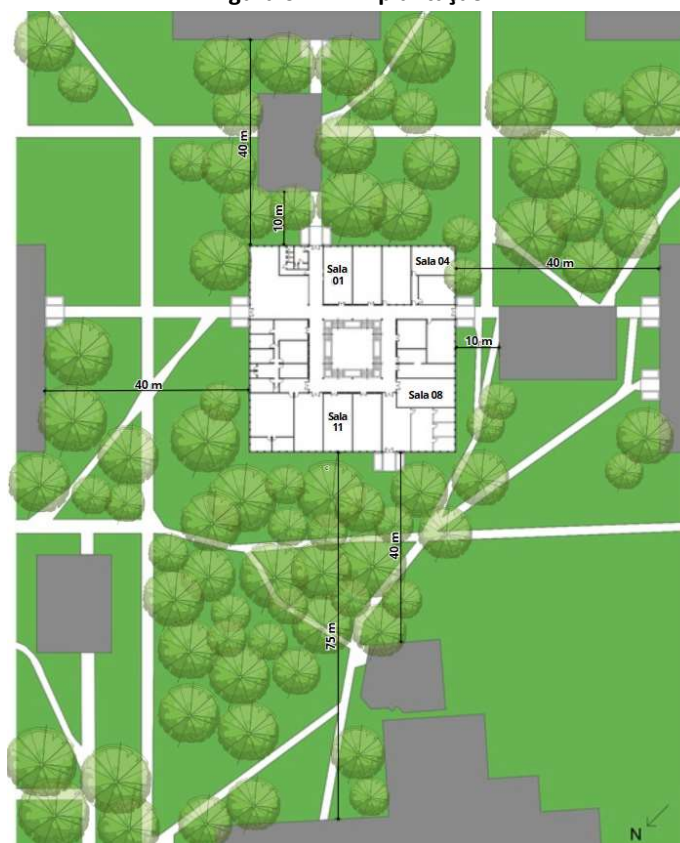
Figura 01 — Implantação.

O artigo foi estruturado em três etapas: (a) levantamento da planta da edificação e registros; (b) análise em função da certificação LEED e os critérios da NBR 15215; (c) percepção do avaliador. O objeto de estudo diz respeito às salas de aula do Curso de Arquitetura e Urbanismo, localizadas no Cemuni 3, Centro de Artes, UFES (Figura 1). Foram escolhidas 4 salas de aula em três faces distintas, com janelas do tipo basculante (cinco montantes e quatro travessas), conforme a Tabela 1 a seguir. Foram desconsideradas as aberturas para o pátio central.
