**ANÁLISE DA ADEQUAÇÃO BIOCLÍMÁTICA DE UM PROJETO PADRÃO:
Estudo de caso da Unidade Básica Tipo I em Palmeira dos Índios/AL**

*Desempenho Térmico do Ambiente Construído / Desempeño Térmico del Ambiente Construido.
/ Thermal performance of the built environment*

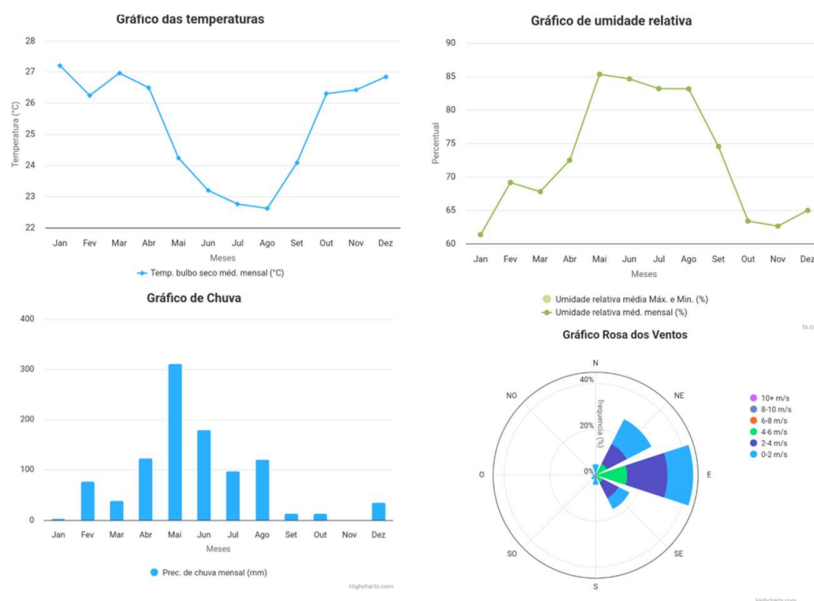
Figura 2: Gráficos de Temperatura, Umidade Relativa do Ar, Chuva e Rosa dos ventos de Palmeira dos Índios-AL.

Segundo os dados dos arquivos climáticos no Instituto Nacional de Meteorologia do Brasil (INMET, 2016), sua temperatura média mensal costuma variar entre 21°C e 28°C, sendo o período mais quente nos meses de dezembro, janeiro e março, e o período mais frio nos meses de junho a agosto (Figura 2).

Em relação à ventilação, Passos (2009) aponta que, em Palmeira dos Índios, as velocidades médias do vento variam entre 2,3 e 4,4 m/s. No que tange à direção dos ventos (Figura 2), observa-se que o vento proveniente do Leste é predominante durante a maior parte do ano. Contudo, em dezembro, há uma alteração significativa nesse padrão, com o vento Nordeste tornando-se o dominante. Além disso, a cidade também é ocasionalmente impactada por ventos oriundos do Sudeste, que complementam a dinâmica atmosférica local.

Seu percentual de umidade relativa do ar, cuja média mensal varia entre 61% e 86% nos respectivos meses de janeiro e maio, está diretamente ligado aos dados de chuva do município. Enquanto o mês de janeiro, que detém o menor percentual de umidade, apresenta um percentual de chuva mensal de 3mm, o mês de maio, que detém o maior percentual de umidade, apresenta um percentual de chuva mensal de 311mm (INMET, 2016).

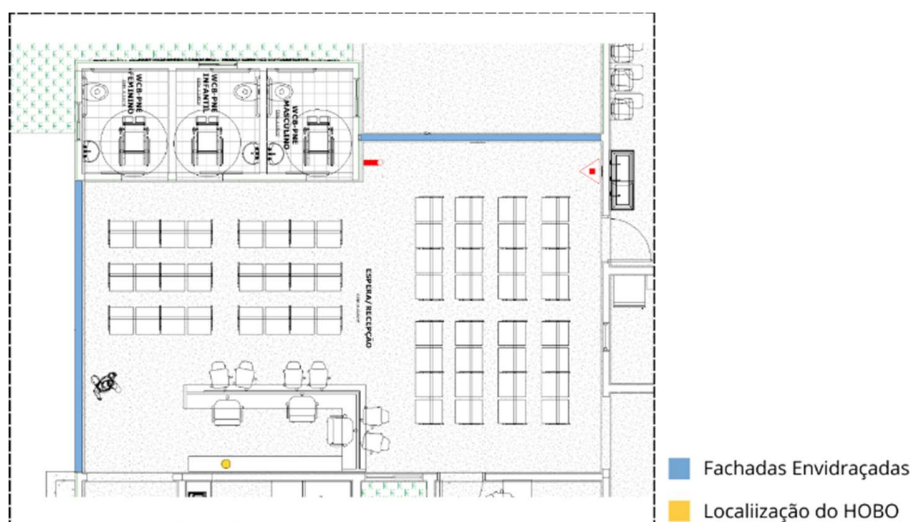
Figura 5: Localização do HOBO e das Fachadas Envidraçadas na UBS Tipo I.

As medições ocorreram entre 11/12/2024 e 18/12/2024, com os aparelhos programados para iniciar o registro às 08h do dia 11 e intervalos de 15 minutos. A escolha da recepção da UBS para o monitoramento da temperatura e umidade relativa do ar deve-se ao intenso fluxo de usuários, que transitam ou permanecem no local por um determinado período, bem como ao uso do vidro nas fachadas, o que pode trazer ganhos térmicos excessivos para o ambiente.

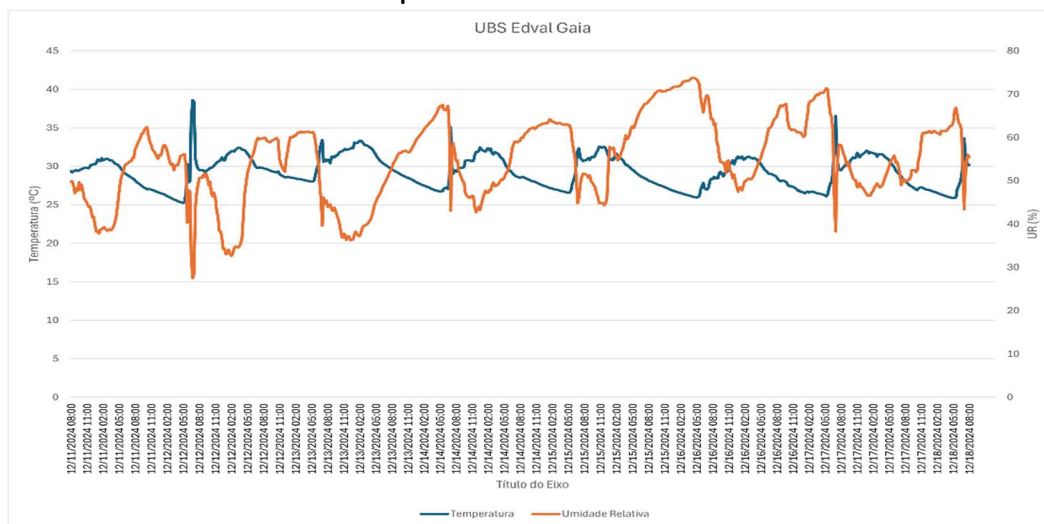
Gráfico 1: Temperatura e Umidade da UBS Edval Gaia.

Após a exclusão dos dados discrepantes, a temperatura na UBS Edval Gaia variou entre 25°C e 34°C, com valores mais altos entre os horários de 12h e 15h, enquanto a Umidade Relativa do Ar oscilou entre 32,65% e 73,73%. A umidade apresentou valores mais elevados entre 17h e 05h na maioria dos dias de medição. Nos dias 16/12 e 17/12, observou-se um aumento geral da umidade, especialmente em 16/12, possivelmente relacionado às chuvas registradas pela estação meteorológica da cidade entre 16h e 17h do dia 15.

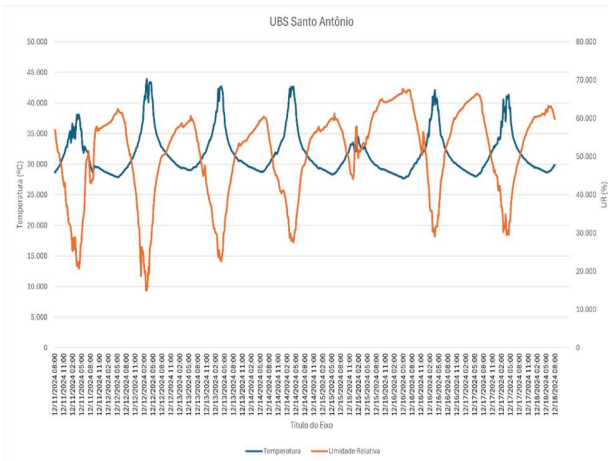
Gráfico 2: Temperatura e Umidade da UBS Santo Antônio.

Durante o mesmo período de medição, a UBS Santo Antônio registrou temperaturas que variam entre a mínima de 27,68°C, gravada às 05h do dia 16 de dezembro, e a máxima de 43,93°C capturada às 15h do dia 12 de dezembro. Nesta UBS, as medições revelaram um padrão de variação térmica caracterizado por temperaturas iniciais moderadas, em torno de 28°C, que aumentavam ao longo do dia, atingindo o pico entre 15h e 18h, com variações superiores a 15°C em relação à temperatura inicial. Após esse período, observou-se uma diminuição gradual das temperaturas (Gráfico 2).

Com exceção do período de precipitação registrado em 15/12, os demais dados mantiveram-se dentro de um padrão estável. A Umidade Relativa do ar apresentou maiores índices nas primeiras horas do dia, diminuindo progressivamente ao longo da manhã, e voltando a aumentar no período noturno. Essa variação da umidade mostra uma correlação direta com as flutuações térmicas. Nos intervalos de temperatura mais elevada, como observado em 12/12, a umidade relativa chegou a atingir 15%. O maior valor registrado para a umidade relativa ocorreu às 05h de 16/12, com um índice de 67,76%.

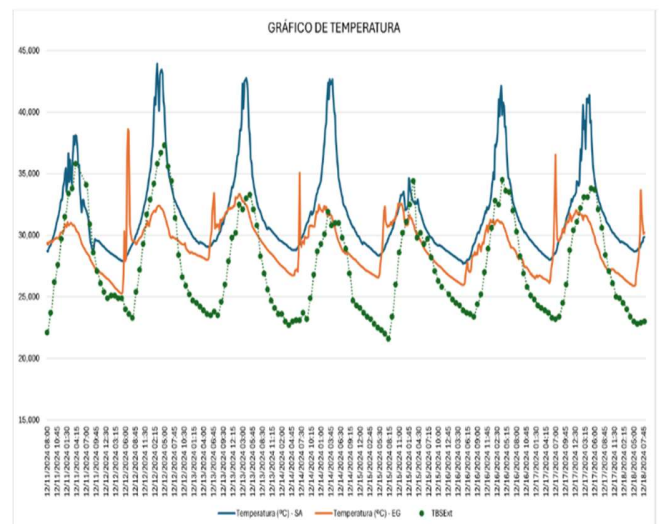
Gráfico 3: Temperatura e Umidade das UBS e de Palmeira dos Índios.

Ao comparar os dados obtidos nas medições das duas edificações com os registros da estação meteorológica de Palmeira dos Índios (Gráfico 3), observa-se que, nos gráficos de temperatura, a UBS Edval Gaia apresenta valores próximos ou inferiores aos registrados pela estação ao longo do dia. Por outro lado, a UBS Santo Antônio apresenta temperaturas consideravelmente mais elevadas, especialmente no período da tarde. Durante a noite ou nas primeiras horas da madrugada, as temperaturas externas são significativamente mais baixas em comparação com as das UBS, o que sugere uma dificuldade na dissipação do calor acumulado ao longo do dia na edificação.

Em geral, a UBS Edval Gaia apresentou valores de temperatura do ar mais moderados em relação aos valores encontrados na UBS Santo Antônio, que chegou a apresentar um valor de temperatura 11,5° C mais alto do que o valor de temperatura externa obtido na estação meteorológica da cidade no mesmo horário. Isto confirma a importância da orientação das edificações a fim de prevenir os ganhos térmicos. Apesar de apresentar valores de temperaturas mais baixos do que a UBS Santo Antônio, a UBS Edval Gaia também apresentou temperaturas acima de 30°C, o que sugere a possibilidade de desconforto térmico no ambiente monitorado. Considerando o fato de ser um projeto padrão e que pode vir a ser implementado em outras regiões da cidade, sugere-se uma revisão dos materiais adotados no projeto, sobretudo da fachada envidraçada e um possível estudo para implantação de protetores solares.
