XVIII ENCONTRO NACIONAL DE CONFORTO NO AMBIENTE CONSTRUÍDO  
XIV ENCONTRO LATINO-AMERICANO DE CONFORTO NO AMBIENTE CONSTRUÍDO  
**AMBIENTE CONSTRUÍDO E USUÁRIO: PERSPECTIVAS LATINO-AMERICANAS**

## **Avaliação de conforto ambiental em salas de aula da Universidade Federal de Sergipe**

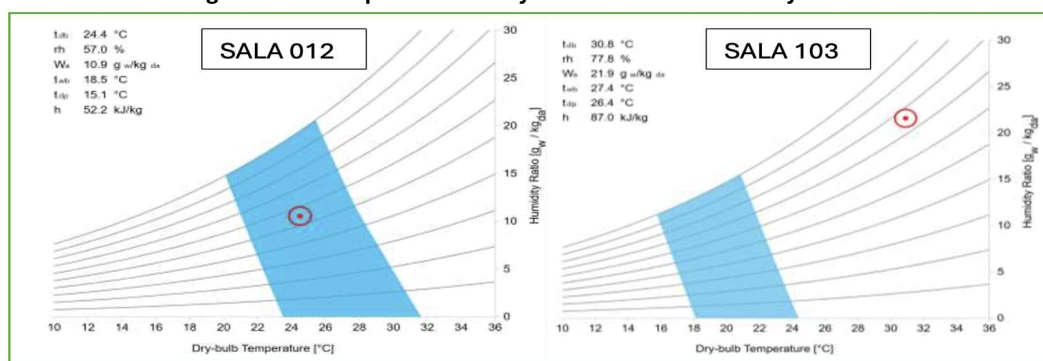
Figura 3: Curvas plotadas no *software CBE Thermal Comfort Tool*

A Sala 103 apresentou temperatura de globo média igual a 30,2 °C, temperatura do ar média de 30,9 °C, umidade relativa do ar média de 76%. A análise constatou que a sala, na condição que foi analisada - ventilação natural, não atende a ASHRAE 55 (ANSI/ASHRAE, 2023), apresentando desconforto térmico devido ao calor (Voto médio estimado - VME de +2,13 e 82% das pessoas insatisfeitas). Já a Sala 012 apresentou temperatura de globo média igual a 23,6 °C, temperatura do ar média de 24,5 °C, umidade relativa do ar média de 55%. A análise dos dados apontou que esta sala atende a ASHRAE 55 (ANSI/ASHRAE, 2023), estando em neutralidade térmica (VME de +0,02 e 5% das pessoas insatisfeitas). A Figura 3 mostra os resultados fornecidos pelo *software CBE Thermal Comfort Tool*, indicando que a Sala 012 ficou dentro da zona de conforto térmico (região azul) e a Sala 103, fora da zona de conforto.

Este estudo avaliou as condições de conforto ambiental de duas salas de aula no *Campus* de São Cristóvão - UFS. A partir dos resultados, foi possível concluir que a Sala 103, com ventilação natural, apresentou desconforto térmico por calor, com base no método de Fanger. Já a Sala 012, com climatização artificial, mostrou-se confortável termicamente. Entretanto, ressalta-se que o método de Fanger é um modelo térmico mais restritivo na condição de salas naturalmente ventiladas.
