XVIII ENCONTRO NACIONAL DE CONFORTO NO AMBIENTE CONSTRUÍDO
XIV ENCONTRO LATINO-AMERICANO DE CONFORTO NO AMBIENTE CONSTRUÍDO
AMBIENTE CONSTRUÍDO E USUÁRIO: PERSPECTIVAS LATINO-AMERICANAS

Comparação do Conforto Térmico entre os dois Terminais do Aeroporto Santos Dumont - RJ: Uma análise da insolação nos brises modernos

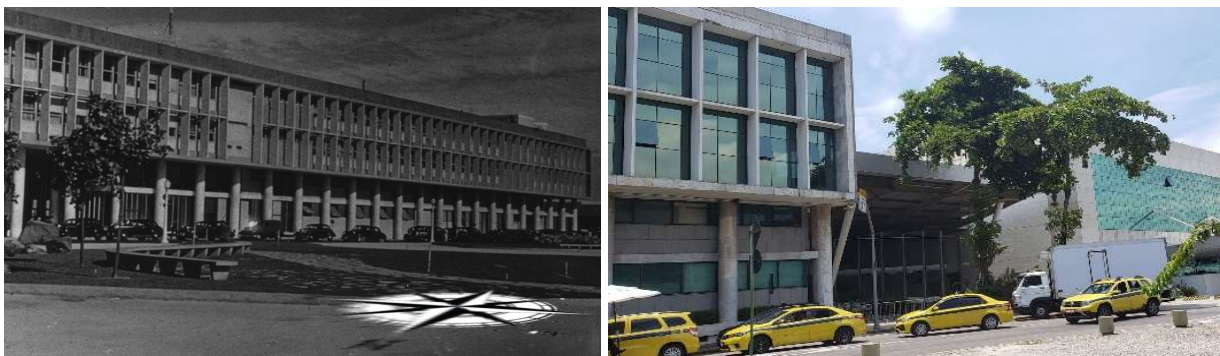
Figura 1: Brises da fachada no ano da construção e brises na fachada atual, após remoção

O projeto do Terminal de Passageiros mais antigo (TPS1), proposto pelos irmãos Roberto, possui as fachadas mais longas em mármore branco e vidro, os quais originalmente não eram espelhados (Figura 1). A fachada Oeste possui uma grelha em concreto que funciona como brises horizontais e verticais (Figura 1), que serão analisados. Ainda, a envoltória direcionada para o pátio dos aviões (Leste), não possui nenhum elemento de proteção. As outras duas fachadas menores possuem brises verticais com uma distância pequena entre eles. A fachada lateral direita, atualmente, está bloqueada pelo volume de conexão entre os terminais, e a lateral esquerda, fica exposta ao sol.

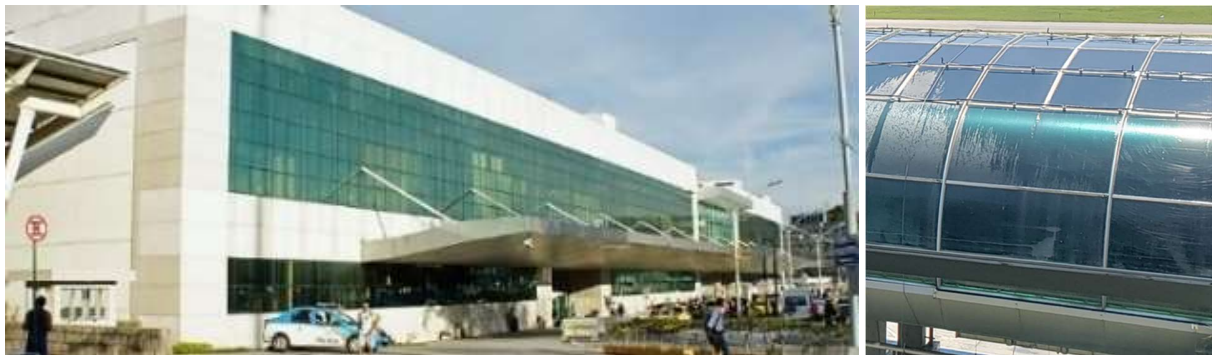
Figura 3: Terminal de passageiros de 2007 e tubulação instalada para distribuição de água na sala de embarque

O novo terminal tem como proposta manter uma neutralidade com relação ao antigo, a partir da manutenção de um mesmo volume, tendo as duas fachadas mais longas, também revestidas em vidro, o que faz os passageiros terem o privilégio da vista para a cidade, mas diferente do outro edifício, as únicas proteções solares são as duas marquises (Figura 3), uma cobrindo a calçada, e

a outra menor no 3º andar. Em paralelo ao terminal de passageiros, foi criado outro volume em vidro, com forma curva, onde se localiza a sala de embarque. O vidro utilizado é azul, tornando o ambiente azulado, e recebendo insolação boa parte do dia. Foi necessária a instalação de uma mangueira para a aspersão de água, possivelmente com o intuito de reduzir a temperatura do vidro e, conseqüentemente, a transmissão de calor através dele (Figura 3).
