Futuro da Tecnologia do Ambiente Construído e os Desafios Globais

Porto Alegre, 4 a 6 de novembro de 2020

PRODUTIVIDADE DE MÃO DE OBRA NA CONSTRUÇÃO CIVIL: UM ESTUDO EM OBRAS DE PEQUENO PORTE NA CIDADE DE CRATEÚS-CE¹

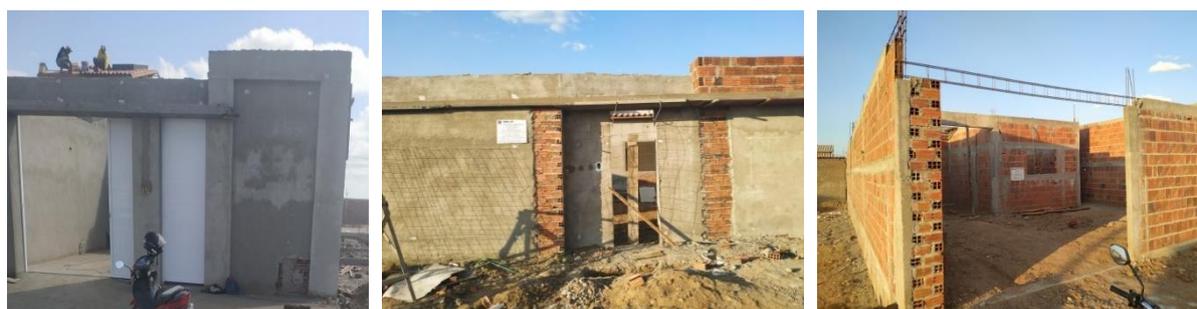
Figura 1 - Fachada das obras estudadas

Na segunda etapa, foram realizados estudos em três obras de casas, padrão médio, denominadas ficticiamente de A, B e C. A obra A estava na fase de alvenaria; obra B na fase de estrutura de madeira do telhado; e obra C na fase de montagem da estrutura da laje. A Figura 1 apresenta a fachada das obras há época do estudo.

a) Fachada da obra A

b) Fachada da obra B

c) Fachada da obra C

Para as três obras, a alvenaria utilizada foi de vedação de bloco cerâmico para todos os cômodos das casas com estrutura de concreto moldado no local e laje treliçada. Vale destacar que o pagamento dos funcionários para a execução dos serviços estudados foi realizado pelo regime diário, à exceção do serviço de revestimento de gesso (por empreitada). A jornada de trabalho era de segunda a sexta, das 7h00 às 11h00 e das 13h00 às 17h00, e aos sábados de 07h00 às 11h00hs.
