Futuro da Tecnologia do Ambiente Construído e os Desafios Globais
Porto Alegre, 4 a 6 de novembro de 2020

INOVAÇÕES TECNOLÓGICAS: DA CAPTURA DE DADOS REAIS ATÉ O ORÇAMENTO - CASO DE MANUTENÇÃO DE FACHADAS¹

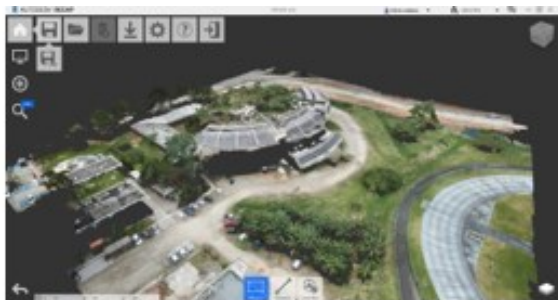
Figura 4 - Nuvens de pontos

(a) fotografias do drone

A nuvem de pontos obtida pelo drone originou-se a partir de 75 fotos com o voo no método estrutura e câmera posicionada a nadir, com levantamento rápido em campo (cerca de 10 minutos). Porém, destaca-se que a nuvem apresenta informações do perfil do terreno e cobertura do edifício, faltando dados das fachadas da edificação. A nuvem de pontos obtida do laser scanner apresenta informações das fachadas em alta qualidade e precisão, faltando dados precisos da cobertura, devido à dificuldade de acesso ao telhado para instalação do equipamento e geração de cenas da cobertura. Este foi o motivo da adoção conjunta de imagens do drone e do laser scanner para este estudo. Destaca-se ainda, que a qualidade da nuvem de pontos obtida pelo laser scanner possui baixo percentual de erros, na ordem de 1,59mm. A Figura 4a apresenta a nuvem de pontos obtida com as fotografias do drone e a Figura 4b apresenta a nuvem de pontos obtida pelo escaneamento a laser.

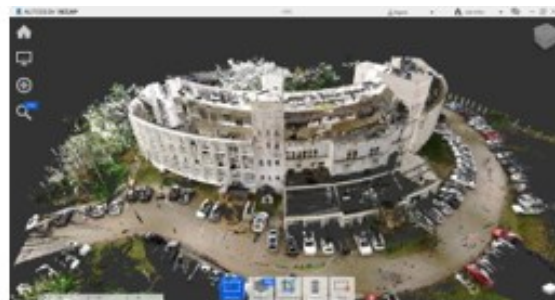
(b) laser scanner
