# O POVOADO “OLHO D’AGUINHA”: ESTUDO SOBRE ADEQUAÇÃO AMBIENTAL EM CLIMA TROPICAL QUENTE E SECO<sup>1</sup>

FREITAS, R., Universidade Federal de Pernambuco, email: ruskin37@uol.com.br; NUNES, L., Universidade Federal de Pernambuco, email: luizareginaanjosnunes@gmail.com, AZERÊDO, J., Universidade Federal de Pernambuco, email: jaucele\_azeredo@hotmail.com.

<sup>1</sup> FREITAS, R; NUNES, L. E AZERÊDO, J. O povoado "Olho d'Aguinha": estudo sobre adequação ambiental em clima tropical quente e seco. In: ENCONTRO NACIONAL DE TECNOLOGIA DO AMBIENTE CONSTRUÍDO, 17., 2018, Foz do Iguaçu. **Anais...** Porto Alegre: ANTAC, 2018.

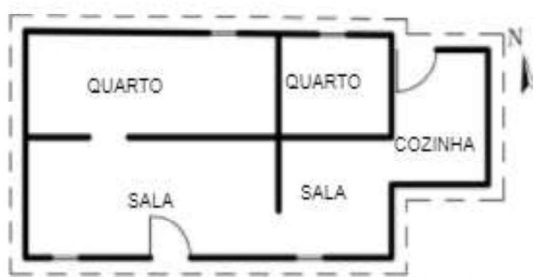
**Casa 1: Fachada Sul**  
Foto: Autor

- 1 - Casa em tijolos, rebocada.
  - 2 - Janela em todos os cômodos,
  - 3 - Janelas com 1,0m de peitoril, 0,80m de altura e 0,60m de largura.
  - 4 - Portas com 1,8m de altura e 0,85m de largura.
  - 5 - Beiral de 0,20m.
  - 6 - Cumeeira de 2,5m de altura.
  - 7 - Paredes internas não chegam ao teto.
  - 8 - Apresenta energia elétrica.
  - 9 - Uso de pouca iluminação artificial (menor custo).
  - 10 - Não usam ventiladores.
  - 11 - O entorno composto vegetação arbustiva e arbórea de copa pouco densa.
- Obs.: Nessa localidade, há alguns anos, a casa era de taipa

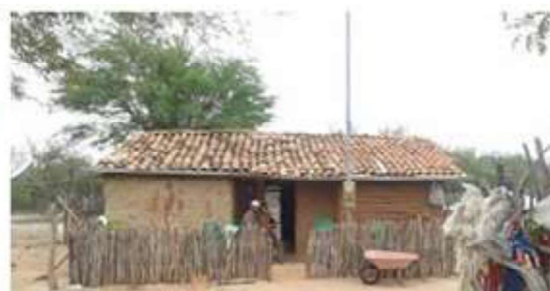
**Casa 8: Fachada Oeste**  
Foto: Autor

- 1 - Casa em taipa, pouco rebocada,
- 2 - Janela em todos os cômodos, exceto na sala.
- 3 - Janelas com 1,0 m de peitoril, 0,80m de altura e 0,60m de largura.
- 4 - Portas com 1,8m de altura e 0,90m largura.
- 5 - Beiral de 0,30m.
- 6 - Cumeeira de 2,5 m de altura.
- 7 - Paredes internas não chegam ao teto.
- 8 - Apresenta energia elétrica.
- 9 - Uso de pouca iluminação artificial. (menor custo).
- 10 - Não usam ventiladores.
- 11 - O entorno composto por vegetação arbustiva e arbórea de copa pouco densa.

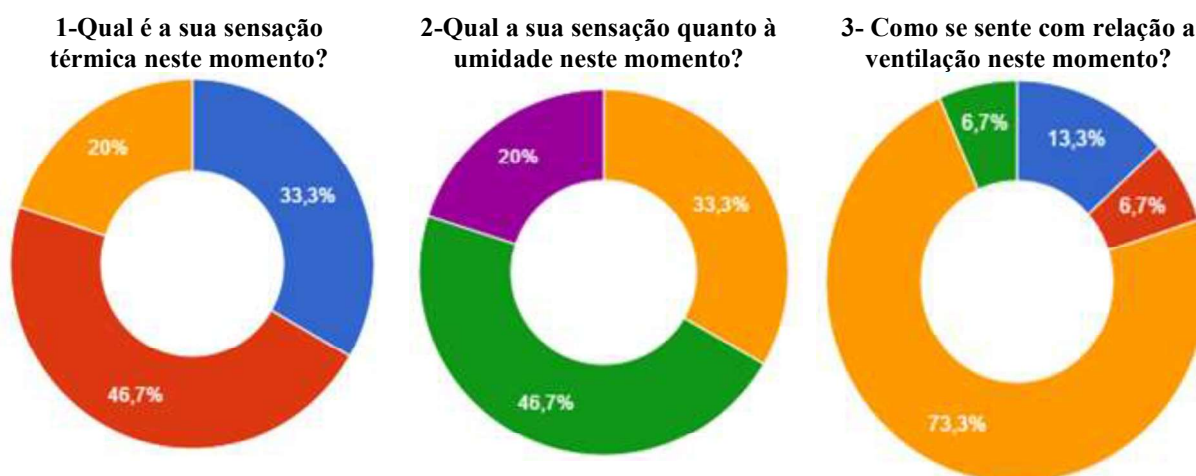
Figura 4 – Amostragem dos resultados do questionário

Quando perguntados acerca da sensação térmica, sete usuários disseram estar sentindo calor e cinco disseram estar sentindo muito calor. Doze indivíduos afirmaram sentir desconforto pela alta temperatura, enquanto três moradores declararam estar em situação de conforto, possivelmente, pela aclimação.

Quanto à umidade relativa do ar, as respostas indicaram ambientes secos ou muito secos, de calor ou muito calor e pouco ventilado, ou nada ventilados, ficando claro que são necessárias atitudes que amenizem os valores desses elementos climáticos.
