ANÁLISE DO DESEMPENHO TÉRMICO DE HABITAÇÕES DE INTERESSE SOCIAL EM COLATINA-ES COM BASE NA CARTA BIOCLIMÁTICA DE GIVONI¹

MALTA, N.S., Universidade Federal do Espírito Santo, email: nayarasalera@hotmail.com;
AMORIM, A.C., Instituto Federal de Educação, Ciência e Tecnologia do Espírito Santo, email:
cypreste@ifes.edu.br

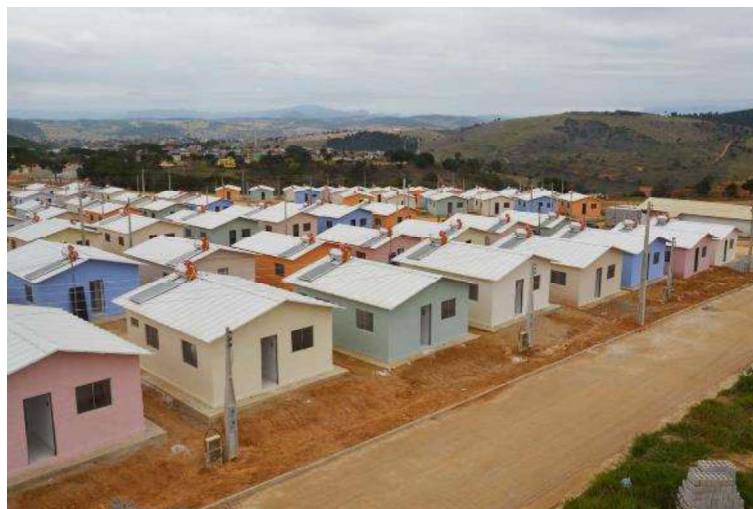
bioclimática. As habitações do Programa Minha Casa Minha Vida (PMCMV) foram implantadas, em Colatina, entre o primeiro semestre de 2011 e o segundo semestre de 2014 (Figura 1).

Figura 1: Produção habitacional - Programa Minha Casa Minha Vida (PMCMV)

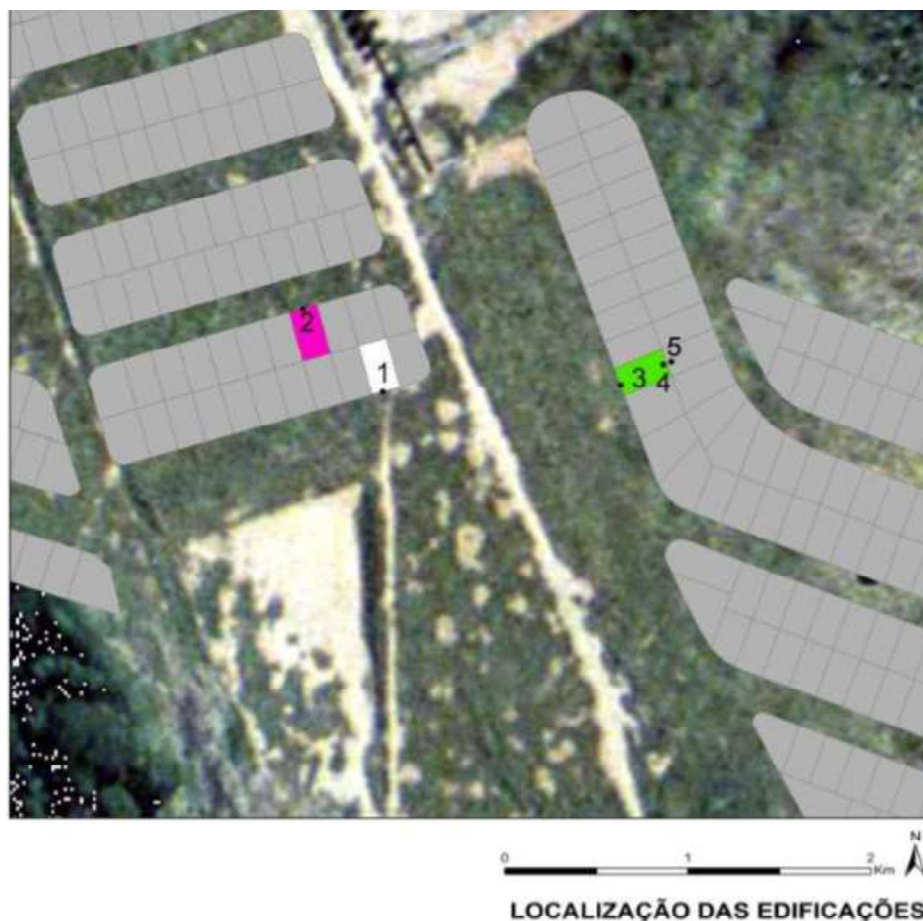
A seleção das casas permitiu a realização de medições nas orientações que apresentam maior rigor térmico, devido à trajetória solar e à radiação incidente. As medições térmicas foram efetuadas em três UHs, selecionadas de acordo com sua implantação dentro do conjunto. As casas identificadas como 'A' (medidores 3,4,5), 'B' (medidor 1) e 'C' (medidor 2) contavam com fachadas frontais voltadas às orientações oeste, sul e norte, respectivamente. A implantação estratégica da casa 'A' possibilitou, ainda, a análise do desempenho térmico da fachada voltada à orientação leste, que correspondia à parte posterior (fundos) da edificação (Figura 3).

Figura 3: Mapa de localização dos pontos de implantação dos aparelhos registradores de temperatura e umidade do ar

Os medidores contínuos de temperatura e umidade do ar foram instalados internamente às fachadas frontais das três UHs, diferenciando-se segundo sua implantação. Apenas na casa 'A', foram instalados mais dois medidores contínuos de temperatura e umidade do ar, interna e externamente à fachada posterior, para registro dos dados e verificação de temperatura e umidade do ar externos.

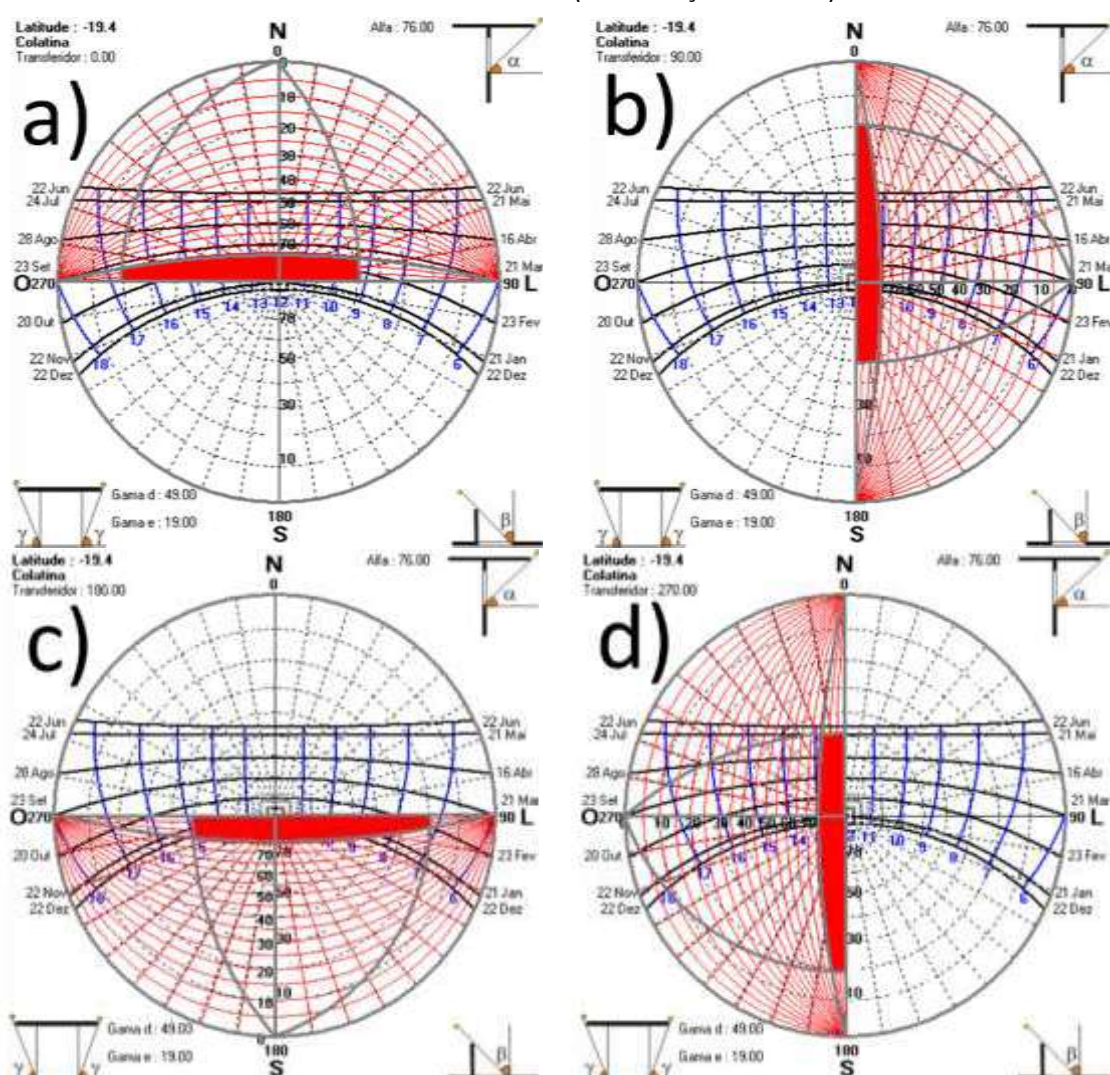
Como principais resultados, destaca-se que nenhuma das vedações externas apresentou desempenho satisfatório frente à NBR 15220-3 e que o sombreamento proporcionado pelos beirais, com cerca de 50cm de projeção, também não é suficiente para resguardar as habitações nos horários mais intensos da ação solar, como demonstrado por meio dos estudos das máscaras de sombreamento, no software Sol-AR (LABEEE, 2017), das principais aberturas e fachadas das HIS em Colatina (Figura 4).

Figura 4: Mosaico das máscaras de sombreamento das seguintes aberturas: a) janela da fachada frontal (orientação norte), b) janela da fachada frontal (orientação leste), c) janela da fachada frontal (orientação sul), d) janela da fachada frontal (orientação oeste)

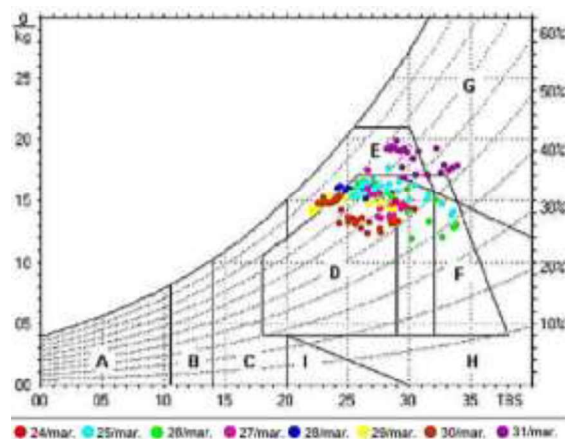
Figura 8: Temperaturas registradas pelo aparelho 1 (orientação sul), plotadas sobre a carta bioclimática de Givoni (1992)

Foram, então, plotados todos os pontos pertencentes à carta bioclimática de Givoni (1992), correspondentes aos dados dos 5 aparelhos instalados. Os pontos foram plotados, inicialmente de forma individual, visando à compreensão do comportamento de conforto térmico de cada orientação (Figuras 6 a 12), e, posteriormente, uma plotagem conjunta permitiu a visualização do perfil geral de conforto térmico das habitações avaliadas (Figura 13).

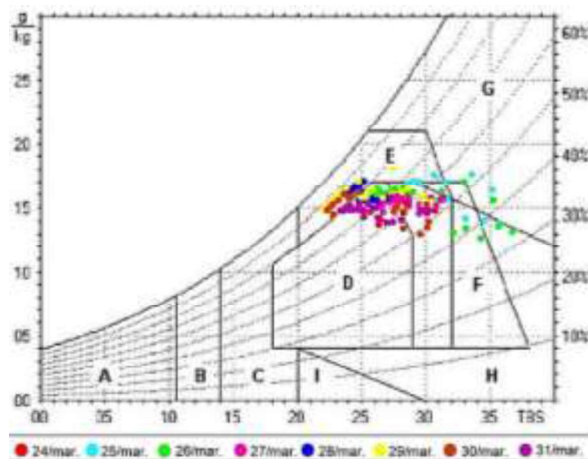
Figura 10: Temperaturas registradas pelo aparelho 3 (orientação oeste), plotadas sobre a carta bioclimática de Givoni (1992)

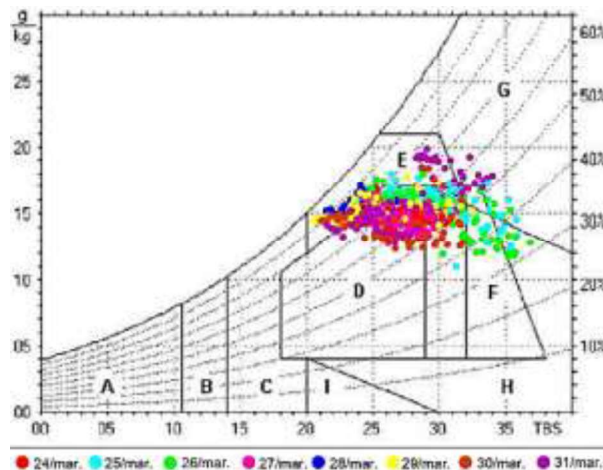
Figura 13: Todas as temperaturas registradas pelos 5 aparelhos plotadas sobre a carta bioclimática de Givoni (1992)

Diante da amostra significativa de pontos fora da zona de conforto, foram verificados os graus-hora de resfriamento necessários à adequação térmica nas HIS. Estabeleceu-se 25°C como temperatura ideal, baseado no máximo estabelecido por Givoni (1992), correspondente à faixa de conforto para umidade do ar igual a 80% - mais próxima das máximas registradas pelos aparelhos nas UHs. Nota-se a quantidade significativa de graus-hora de resfriamento necessários à adequação da situação de conforto nas habitações (Tabela 1). Destacaram-se as orientações norte e oeste, respectivamente, como os desempenhos térmicos mais insatisfatórios.

apresentam desempenho térmico satisfatório. A plotagem dos pontos na carta bioclimática de Givoni (1992) permitiu a visualização da frequência de desconforto térmico dos moradores das unidades habitacionais avaliadas. Mesmo com a ampla margem de conforto proposta pela carta psicrométrica de Givoni (1992), a maioria das medições apresentou situações de desconforto térmico. O mesmo ocorreu para as análises de graus-hora de resfriamento, cuja incidência ratificou o desconforto nas habitações. Ainda, as máscaras de sombreamento permitiram a concepção de que os elementos de sombreamento existentes não se apresentam de forma eficiente frente ao regime de insolação no local. As fachadas voltadas às orientações oeste e norte, respectivamente, obtiveram os piores desempenhos sob a ótica do conforto térmico. Pode-se observar, entretanto, que o cumprimento básico às normas regulamentadoras já existentes e a implementação de elementos arquitetônicos simples – sobretudo de controle de incidência solar –, representaria uma otimização considerável do desempenho das unidades habitacionais avaliadas. Destaca-se a relevância da avaliação térmica de desempenho das habitações populares, que são parâmetro fundamental à determinação da qualidade de vida dos moradores e que os aspectos do conforto ambiental estão estreitamente vinculados à saúde e à sustentabilidade nas unidades populares de habitação.
