INSERÇÃO URBANA NO PMCMV SOB A PERSPECTIVA DO USUÁRIO¹

ABSTRACT

Diante disso, o objetivo deste artigo foi avaliar a satisfação do usuário em relação aos equipamentos coletivos e à inserção urbana de um loteamento do PMCMV da cidade de Chapecó/SC, aqui intitulado Loteamento “A”.

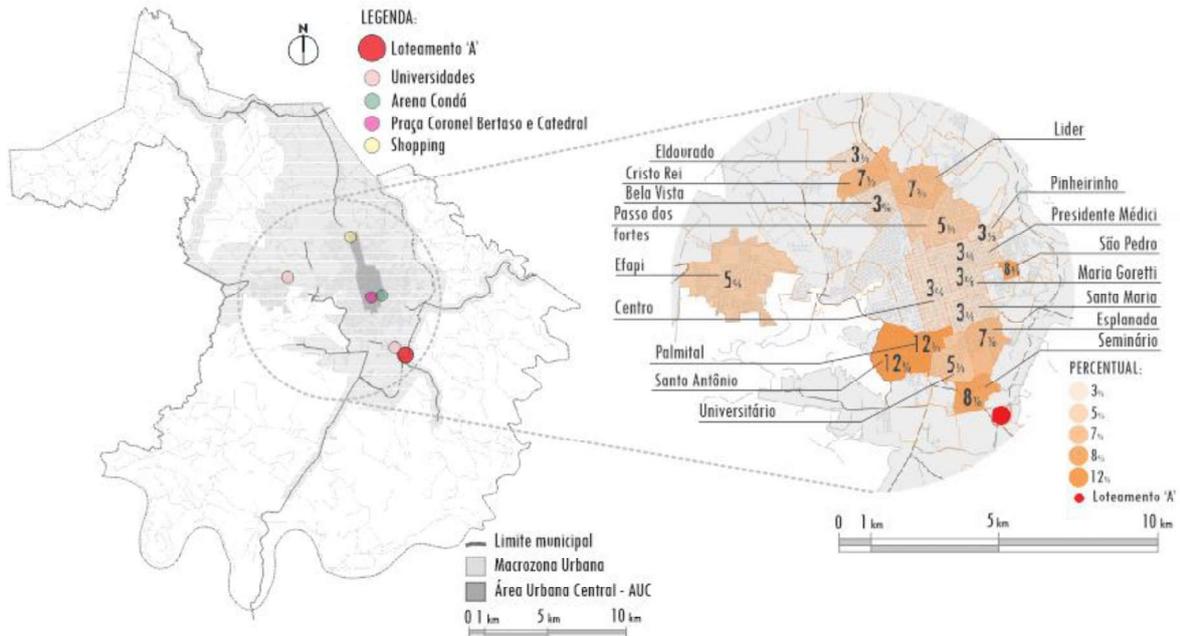
Figura 1 - Localização do Loteamento “A” em Chapecó/SC

Sua localização pode ser visualizada na Figura 1, bem como alguns pontos de referência importantes da cidade. Percebe-se que o conjunto está localizado em área periférica à malha urbana da cidade, próximo à área rural do município.

A Figura 2 mapeia os bairros de origem dos moradores do Loteamento, espacializando-os em relação à cidade. Percebe-se que as maiores concentrações de moradores eram provenientes de bairros periféricos ao centro. Aproximadamente 12% dos moradores provêm de bairros como Centro, Santa Maria, Maria Goretti e Presidente Médici, que são bairros predominantemente residenciais (exceto o centro) e providos de infraestrutura urbana.

Figura 2 - Bairros de origem dos moradores do Loteamento

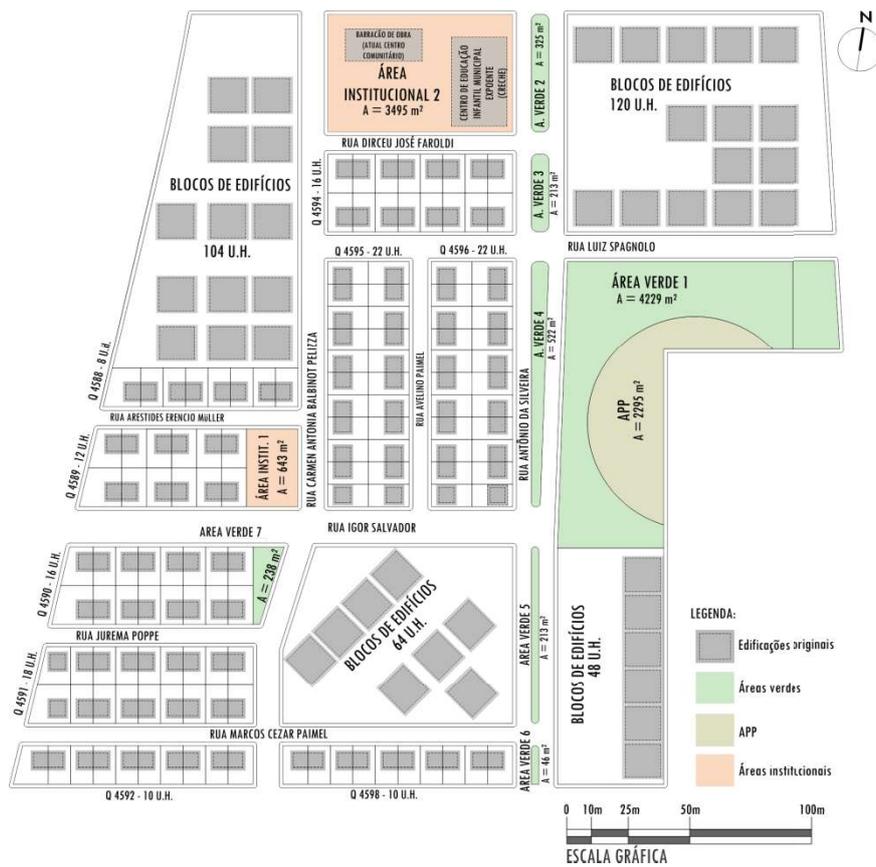
Figura 3 - Implantação do conjunto

O conjunto é composto por 470 unidades habitacionais, sendo 336 em edifícios multifamiliares e 134 em residências térreas unifamiliares distribuídos em uma área de 8,26 ha, conforme pode ser observado na Figura 3.

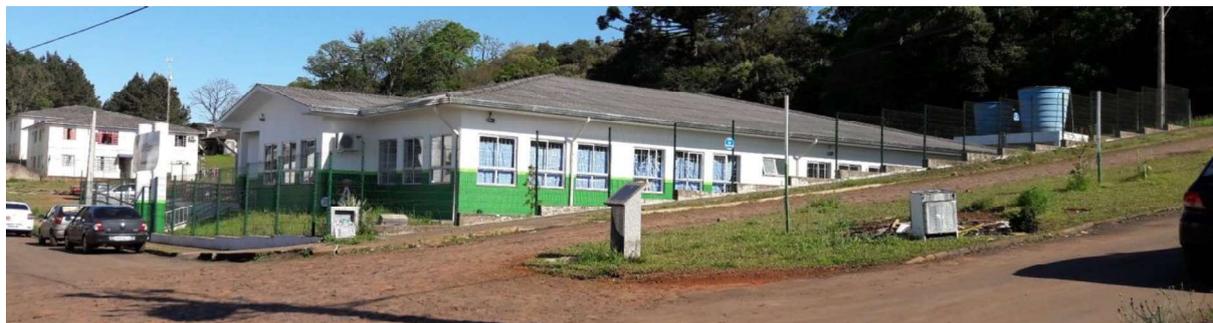
Figura 4 - CEIM "A"

Dentro do conjunto, o único equipamento urbano construído é o Centro de Educação Infantil Municipal "A", Figura 4, inaugurado em 2016 e que atende 140 crianças de 4 meses a 5 anos, suprimindo a demanda de 42% das famílias com crianças do Loteamento.

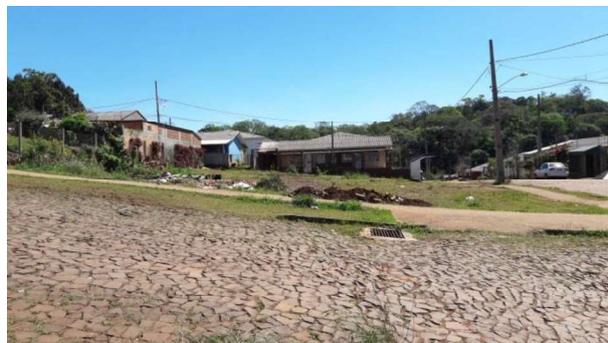
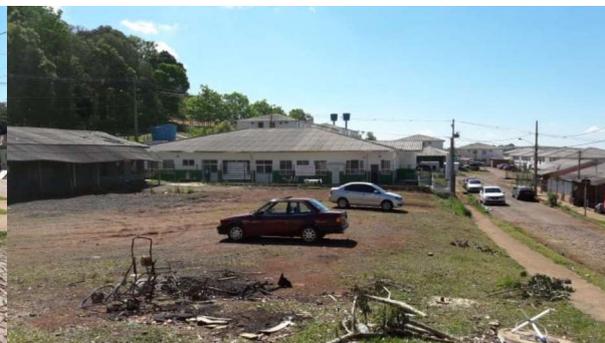
Figura 5 - Área Institucional 1

Figura 6 - Área Institucional 2

Em relação às praças e parques, as áreas destinadas a tal função dentro do loteamento atenderiam às distâncias recomendadas, porém não receberam infraestrutura para tal uso, encontrando-se hoje como terrenos abandonados (Figuras 5 a 8).

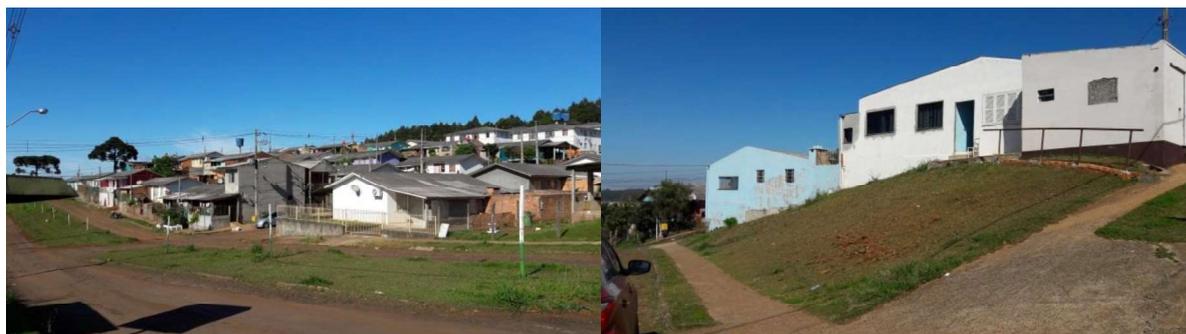
Figura 7 - Área Verde 1

Figura 8 - Área Verde 2

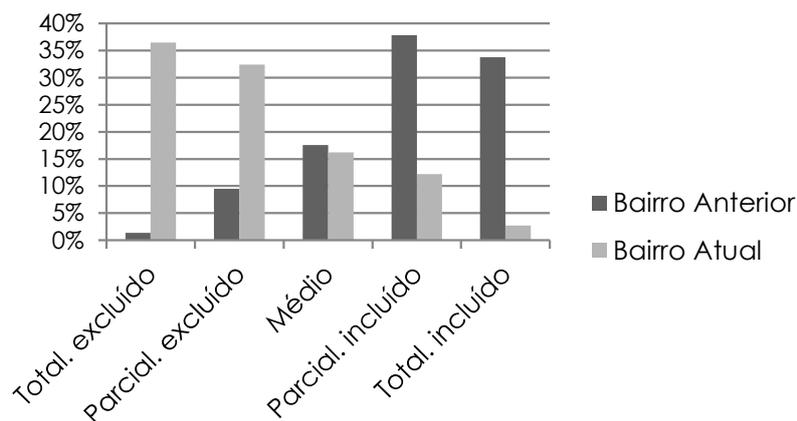
Gráfico 1 - Caracterização geral do entorno em relação proximidade com equipamentos públicos e oferta de comércio e serviços

Outro aspecto avaliado foi em relação à sensação de inclusão ou exclusão em relação ao restante da cidade. As respostas, comparando a situação anterior e a atual, podem ser visualizadas no Gráfico 1. 72% dos moradores se sentiam incluídos e apenas 10% consideravam seu bairro excluído. Em relação ao Loteamento "A" esses valores se inverteram: 69% consideram o bairro excluído em relação à cidade e apenas 15% o consideram incluído.

Em relação à proximidade do bairro com o restante da cidade, 7% dos moradores o consideram próximo ao centro e 57% o consideram distante ou muito distante.
