AVALIAÇÃO PÓS-OCUPAÇÃO DE PRÉDIOS COMERCIAIS NO SISTEMA LIGHT STEEL FRAMING EM BELÉM-PA

¹ DA SILVA, L. F. A., Universidade Federal do Pará, email: l.falbuquerque@hotmail.com; LEÃO, L. I. F., Universidade Federal do Pará, email: inacioleao@hotmail.com; MAUÉS, L. M. F., Universidade Federal do Pará, email: maues@ufpa.br

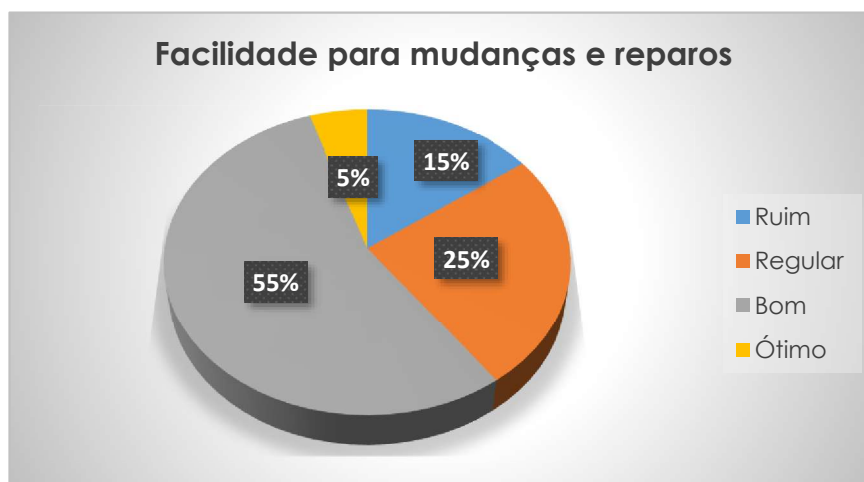
Gráfico 2 – Mudanças e reparos

Os usuários foram questionados a respeito do grau de dificuldade em relação a reparos e mudanças no local. Foi constatado que 85% das pessoas envolvidas disseram que para realizar mudanças no projeto inicial, ou para fazer algum tipo de reparo, não relataram dificuldades. Esse fato pode ser observado no gráfico 2.

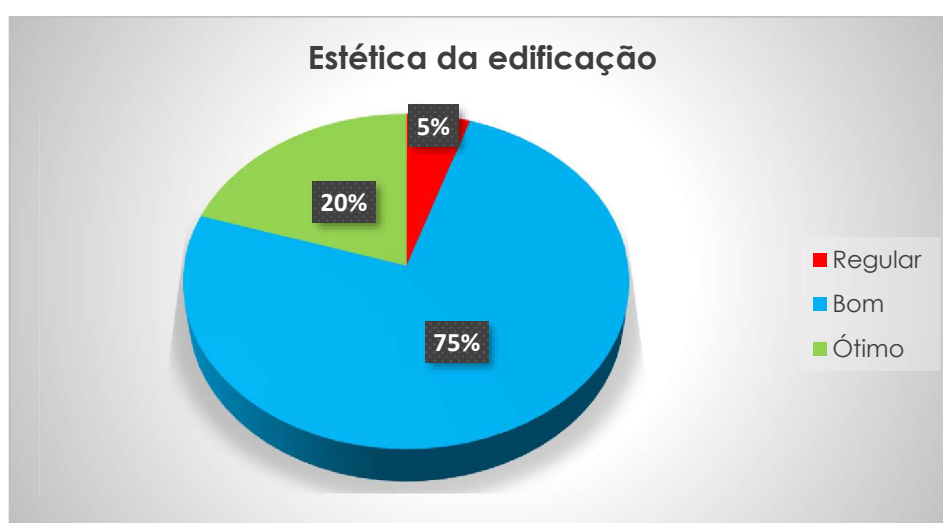
Gráfico 3 – Estética da edificação

O único entrevistado que julgou ser regular o acabamento do sistema, justificou que o painel isotérmico usado na fachada não pode ser pintado, apenas lavado. Tal fato faz com que com o tempo, o branco inicial da fachada, mesmo com intensa limpeza, fique com aspecto de sujo e com estética prejudicada.

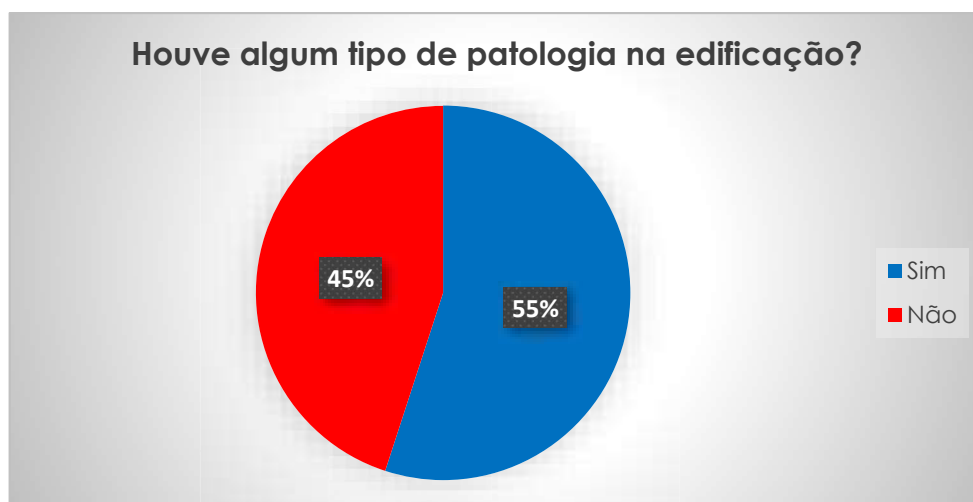
Gráfico 4 – Manifestações patológicas

A região local do estudo possui uma alta umidade e um grande índice pluviométrico, algo que deve ser levado em consideração para essa pesquisa, portanto foi adicionado ao formulário a pergunta correspondente ao aparecimento de manifestações patológicas. As infiltrações, proveniente das fortes chuvas, são as principais causadoras de patologias e, segundo os entrevistados, foi ocorrente em 55% das edificações estudadas, conforme o gráfico 4.
