XIX Encontro Nacional de Tecnologia do Ambiente Construído ENTAC 2022

Procedimentos metodológicos para Avaliação Pós-Ocupação em UBSs no município de Santos-SP. A perspectiva dos usuários.

Methodological procedures for Post Occupancy Evaluation
in CHCs in the city of Santos-SP. The users' perspective.

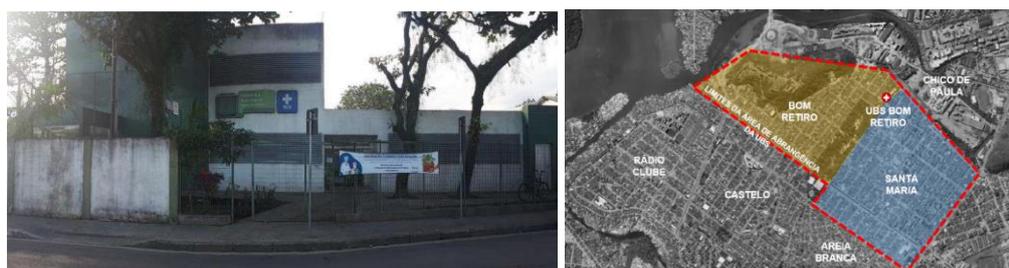
Figura 02: Fachada da UBS Bom Retiro (à esquerda); território de ação da UBS (à direita).

A **UBS Bom Retiro** abrange os bairros Bom Retiro e Santa Maria, um território com aproximadamente 16 mil moradores e densidade de 12.973 mil hab./km² na Zona Noroeste. Na região é predominante o uso residencial, de baixo e médio padrão, e atividades relacionadas ao porto (Figura 02). A UBS atende mais de 70% da população local, realizando cerca de 800 procedimentos diários como consultas, exames, vacinações e teste covid-19.

A unidade oferece programas de saúde específicos como saúde da família, da mulher, saúde mental, saúde do idoso, planejamento familiar, e outros. Inaugurada em 2016, a edificação de dois pavimentos e área construída de 456,25m² abriga uma equipe multiprofissional com 56 colaboradores.

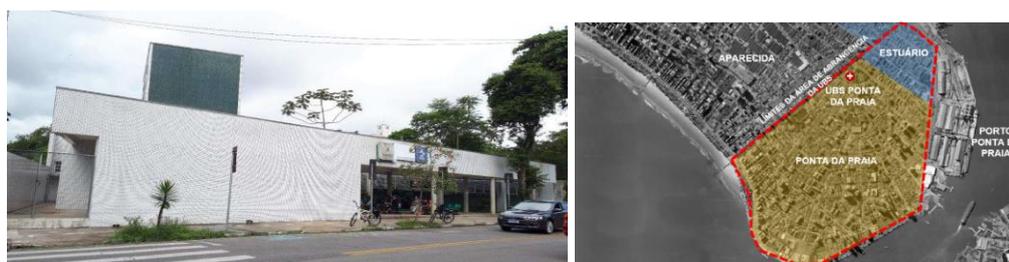
Figura 03: Fachada da UBS Ponta da Praia (à esquerda); Território de ação da UBS (à direita).

A **UBS Ponta da Praia** localiza-se em um território com densidade de 19.802 hab./km² onde vivem 40 mil moradores dos bairros Ponta da Praia e parte do Estuário, na Zona Leste (Figura 03). Comércio e serviços permeiam a área com moradias de médio e alto padrão. Cerca de 500 procedimentos diários como consultas, exames, dispensação de medicamentos e vacinações são realizados pelos 41 colaboradores da UBS, que atende 52% dos moradores da área.

A edificação possui um volume triangular térreo com 649,35m² de área construída, abriga os setores administrativo, clínico, odontológico e de apoio e foi inaugurada em 2015.

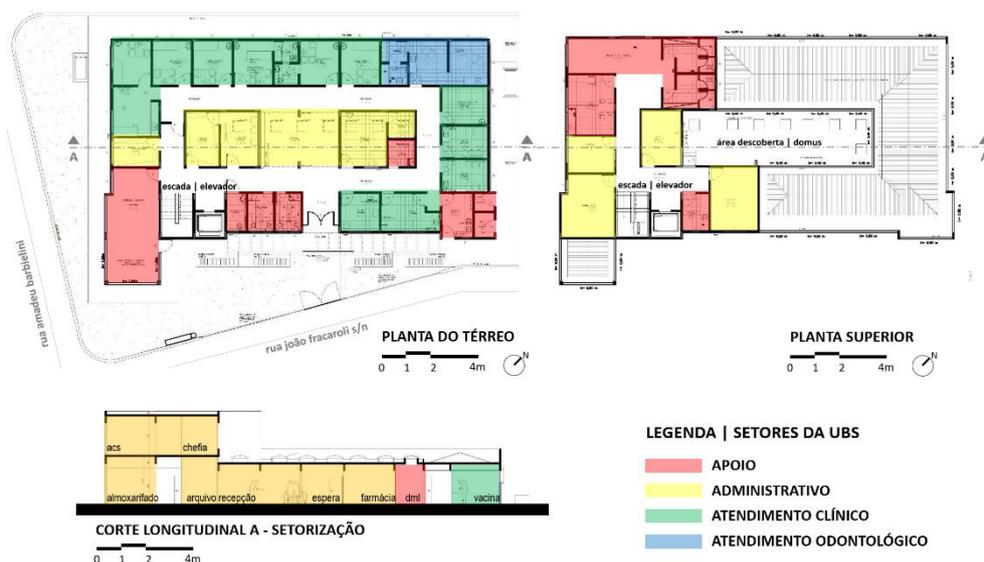
Figura 04: Setorização da UBS Bom Retiro

A **UBS Bom Retiro** possui um acesso principal e dois secundários sem cobertura de proteção contra intempéries. O piso tátil conduz somente à porta principal e na recepção não há placas de orientação aos principais espaços. A setorização da unidade é bem definida, com as áreas clínicas no térreo e os ambientes administrativos no

pavimento superior. A circulação vertical é feita pelo elevador e escada, à esquerda do edifício. No térreo, o fluxo é organizado por corredores com 1,80m de largura que circundam a área central onde estão a recepção, espera e farmácia. A ventilação natural desta área central se dá pela porta de acesso principal e a iluminação natural é feita por aberturas zenitais, sendo que no depósito de medicamentos da farmácia há incidência direta da radiação solar. Na abertura zenital localizada acima da bancada da recepção, uma proteção foi colocada sobre o vidro de fechamento para reduzir a incidência direta da luz. Os ambientes no perímetro da edificação possuem janelas para a ventilação e a iluminação. A UBS é clara e bem iluminada inclusive por luz artificial. Os ambientes têm equipamentos de ar condicionado do tipo “split”, mas alguns não funcionam por questões de manutenção. O fluxo de pacientes e funcionários encontra-se prejudicado pois as salas de coleta, vacina e a cozinha estão interditadas devido à quebra dos pisos por falta de aderência, e as atividades foram remanejadas para ambientes que precisaram ser adaptados. Atualmente exames de coleta são realizados na sala do expurgo, destinada à limpeza e desinfecção de materiais. A vacinação ocupa um dos consultórios, gerando aglomerações na sala de entrega de exames. Os mobiliários da cozinha remanejados para a área de descanso dos funcionários. A Figura 04 mostra a planta de setorização da unidade.

Quanto a **acessibilidade**, são necessárias melhorias no piso tátil direcional e na identificação das salas para facilitar a orientação e o acesso dos usuários aos ambientes, sem que estes circulem por áreas restritas, atendendo as recomendações normativas [27]. A elaboração de um sistema de wayfinding poderia contribuir para a orientação dos usuários e organização dos fluxos, mesmo em ambientes de saúde menos complexos.

Os **fluxos** nas unidades apresentam conflitos, ainda que organizados da forma original, devido as alterações funcionais que foram realizadas, a exemplo da UBS Bom Retiro onde são necessários reparos nos pisos para que as atividades sejam retomadas àqueles ambientes. Na unidade Ponta da Praia, dois locais com indicadores de aglomeração precisam ser readequados: i) o atendimento da farmácia, próximo ao acesso dos consultórios; ii) a sala de procedimentos, onde localiza-se a impressora utilizada pelos funcionários. Acessos secundários precisam ser repensados e previstos nas unidades para separar a circulação de pessoas eventualmente infectadas por vírus, uma vez que testes como o da covid-19 são realizados nas unidades.

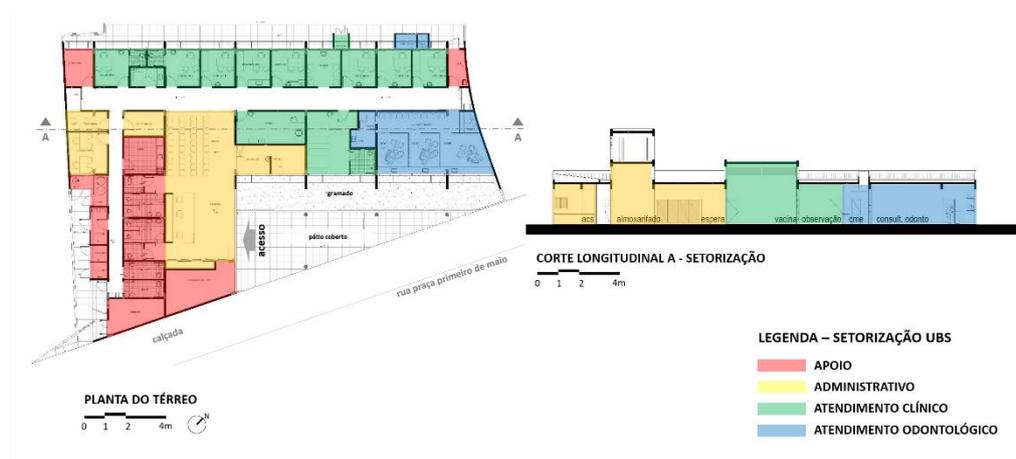
Figura 05: Setorização da UBS Ponta da Praia.

A **UBS Ponta da Praia** tem uma circulação horizontal definida pela setorização. O acesso é feito por uma porta de vidro dupla com 1,80m de largura, mas uma das folhas não abre devido à ausência do reparo. O acesso às áreas clínicas é feito por um corredor com 1,90m de largura. O acesso às áreas de apoio, restrita aos funcionários, se dá por um corredor com 1,20m de largura. As salas dos consultórios, farmácia, observação e odontologia são ventilados e iluminados naturalmente por janelas. As salas de vacina, apoio e banheiros possuem um pé direito de 5,20m e janelas instaladas à 4,20m do piso, o que ocasiona problemas de iluminação pois a fonte de luz, natural e artificial estão distantes das superfícies de trabalho. A área da recepção e espera é

escura, com luminárias pouco eficientes, e com ventilação e iluminação naturais feitas pela porta de acesso. Alguns equipamentos de ar condicionado do tipo “split” apresentam problemas com a drenagem de água, ocasionando gotejamento e infiltrações na alvenaria. Nos corredores e salas, as placas de piso vinílico estão desgastadas, soltas e quebradas. Alguns ambientes tiveram a sua função modificada: a administração e a enfermagem ocupam dois consultórios; a sala definida para a administração é usada para depósito de materiais e descanso; a sala do gerador (não instalado) é utilizada como depósito de mobiliários quebrados. A planta de arquitetura da UBS com a setorização dos usos, verificada na visita exploratória, é apresentada na Figura 05.

A **climatização** é insatisfatória nas duas unidades. Os equipamentos do tipo “split” são inadequados para ambientes de saúde e apresentam problemas de manutenção. Deve-se prever a instalação de um sistema de renovação e filtragem que garanta a qualidade do ar e reduza os riscos de contaminações biológicas, atendendo as novas orientações normativas [28].

Em termos de **conforto ambiental**, a iluminação e a ventilação naturais são satisfatórias na UBS Bom Retiro. A UBS Ponta da Praia apresenta deficiências nesses quesitos e na iluminação artificial, que precisa ser readequada, sobretudo na recepção, espera e ambiente para vacinação, a fim de atender satisfatoriamente os requisitos mínimos para a realização destas atividades [29].

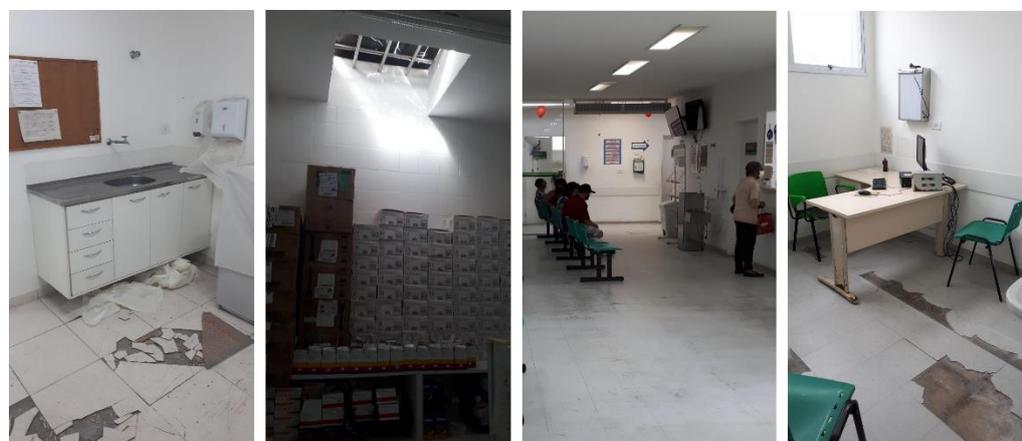
Figura 06: Da esquerda para à direita, sala de coleta e depósito da farmácia da UBS Bom Retiro; área de espera e consultório médico da UBS Ponta da Praia.

Abaixo, a Figura 06 apresenta alguns registros fotográficos realizados durante o walkthrough.
