# XIX Encontro Nacional de Tecnologia do Ambiente Construído ENTAC 2022

## Impacto do envelhecimento natural sobre as propriedades ópticas de telhas cerâmicas esmaltadas

Natural aging impact on the optical properties of glazed  
ceramic tiles

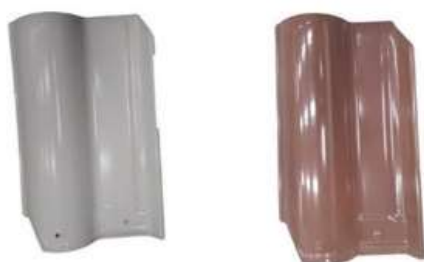
Dois das telhas mais representativas dentro de um grupo de doze telhas cerâmicas esmaltadas foram selecionadas. Estas telhas têm suas cores fixadas através da aplicação de uma resina acrílica após a queima da telha cerâmica. A fim de se compreender, a partir de exemplos específicos, de que forma o intemperismo afeta as características iniciais de absortância solar, emitância térmica e parâmetros de cor das telhas cerâmicas esmaltadas, foram escolhidas amostras cujas absortâncias solares iniciais apresentassem diferença significativa (Figura 1). A primeira telha (T1 – cor branca<sup>1</sup>) possui absortância solar inicial igual a  $\alpha = 0,16$ , enquanto a segunda telha (T2 – cor café<sup>2</sup>) possui absortância solar inicial igual a  $\alpha = 0,77$ . Ambas foram adquiridas em comércio local de materiais de construção na cidade de São Carlos, SP.

**Figura 1: Telhas cerâmicas esmaltadas selecionadas para análise, T1 e T2, respectivamente.**

As telhas foram recortadas em relação à peça original em decorrência da limitação do espectrofotômetro, equipamento de medição das refletâncias solares, que só consegue avaliar peças com dimensões laterais entre 5 e 10 cm. Duas amostras foram retiradas de cada uma das duas telhas selecionadas, sendo que apenas uma de cada foi exposta ao intemperismo. Essas amostras foram expostas em uma estação de envelhecimento (Figura 2) desenvolvida inteiramente para esta análise, conforme descrito por Araújo e Dornelles [7], com início da exposição ao tempo no dia 13 de julho de 2019.

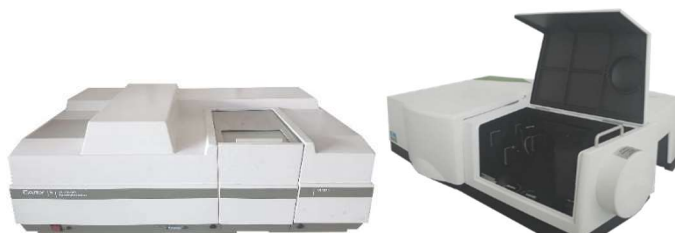
Em virtude da pandemia de COVID-19 em 2020 e 2021 e pelo conseqüente fechamento dos laboratórios, as medições das telhas envelhecidas foram realizadas em equipamento distinto que as telhas novas (Figura 3). O espectrofotômetro *Varian* modelo *CARY 5G*, do Laboratório Interdisciplinar de Eletroquímica e Cerâmica da Universidade Federal de São Carlos, foi utilizado para a medição das telhas novas, enquanto o espectrofotômetro da *PerkinElmer*, modelo *Lambda 1050*, da Universidade Federal de Santa Catarina, para a medição após 24 meses de exposição ao tempo. Ambas medições adotaram o método apresentado pela ASTM E903 [10], detectando a refletância difusa para as faixas espectrais entre 300 a 2500nm, medidos a cada 5nm. Posteriormente, ajustou-se esta mensuração ao espectro solar padrão apresentado na ASTM G173-03 [11].

**Figura 3: Espectrofotômetros *Varian Cary 5G* e *PerkinElmer Lambda 1050*, respectivamente.**

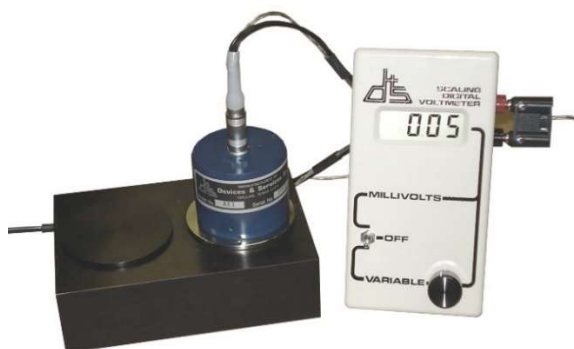
A segunda análise laboratorial diz respeito às medições de emitância térmica. O equipamento utilizado foi o emissômetro portátil da D&S (Figura 4), modelo AE1, calibrado a partir de dois discos, um de alta emitância (0,88) e outro de baixa emitância (0,06). Estas aferições foram realizadas na Universidade Federal de Santa Catarina (UFSC), em Florianópolis-SC. Ambas aferições, para as telhas novas e envelhecidas, seguiram os procedimentos adotados pela norma ASTM C1371-15 [12].

**Figura 4: Emissômetro portátil utilizado na pesquisa.**

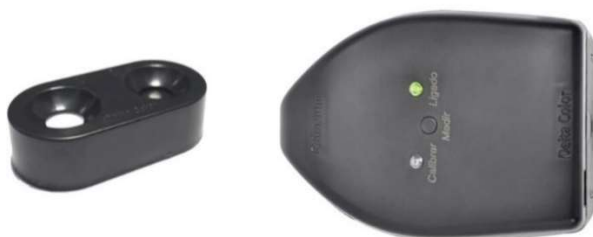
Por fim, foram medidos os parâmetros de cor das duas amostras selecionadas. O equipamento utilizado foi o colorímetro portátil *Colorium 2* (Figura 5), da marca Delta Color e a determinação dos parâmetros de cor seguiu a norma internacional ASTM D2244-15 [13]. A partir destas medições, foram determinadas 5 variáveis relativas às cores superficiais das amostras (luminosidade, coordenada vermelho/verde, coordenada amarelo/azul, saturação e tonalidade ou matiz).

**Figura 5: Colorímetro portátil utilizados na pesquisa.**

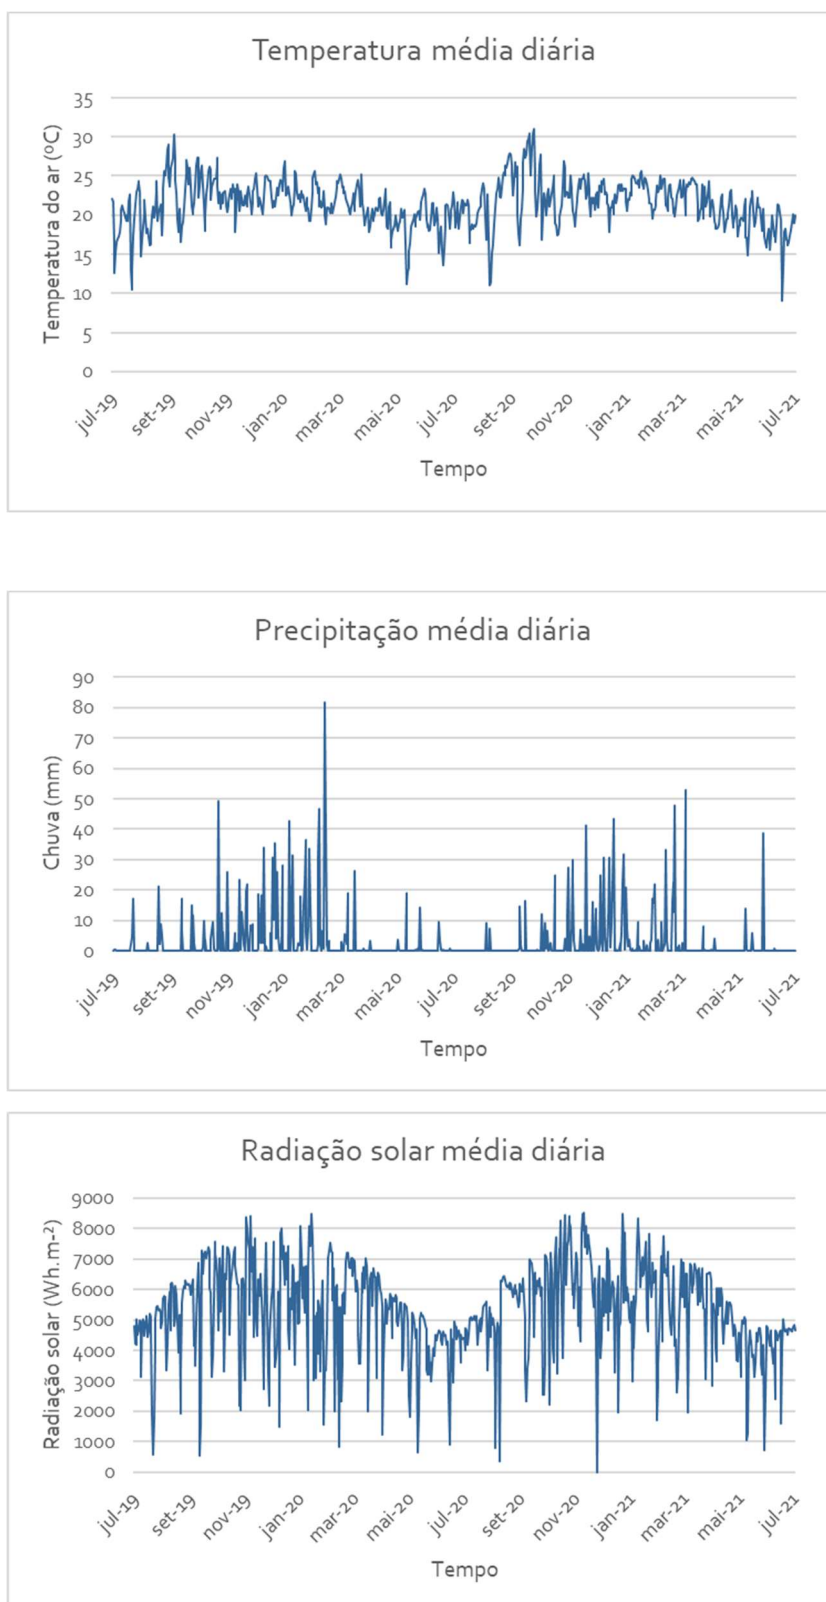
A avaliação do clima local durante o período em que as telhas ficaram expostas ao tempo é essencial para se compreender de que forma o intemperismo impactou as amostras. Os dados utilizados para essa análise foram retirados da Estação da Embrapa Pecuária Sudeste, localizada na cidade de São Carlos, SP, disponibilizados pela Embrapa. Esta estação meteorológica está localizada na mesma cidade em que a Estação de Envelhecimento foi instalada e, conseqüentemente, no mesmo local que as telhas foram expostas. Neste artigo, serão apresentados os gráficos referentes à temperatura média diária, precipitação média diária e radiação solar média diária (Figura 6) entre os dias 14 de julho de 2019 e 14 de julho de 2021.

**Figura 6: Temperatura média diária, Precipitação média diária e Radiação solar média diária para a cidade de São Carlos, SP.**

A partir destes gráficos, percebe-se que nos meses mais chuvosos – de novembro a março, há menor amplitude na temperatura do ar ao longo do dia. O fenômeno inverso

ocorre nos períodos mais secos – de maio a setembro - com menos precipitação. Portanto, os meses de abril e outubro podem ser considerados como de transição entre os períodos mais e menos secos. Sendo assim, o clima da cidade de São Carlos pode ser compreendido de duas formas: 1) úmido e com menor amplitude térmica, 2) seco com maior amplitude térmica.

Essa variação de temperatura e pluviosidade altera diretamente na forma como as telhas se degradam ao longo do tempo. Além do estresse térmico sofrido pela telha, decorrente das altas amplitudes térmicas, durante os períodos mais secos há maior depósito de material particulado sobre as superfícies dessas amostras, já que a precipitação contribui para a limpeza superficial das mesmas.

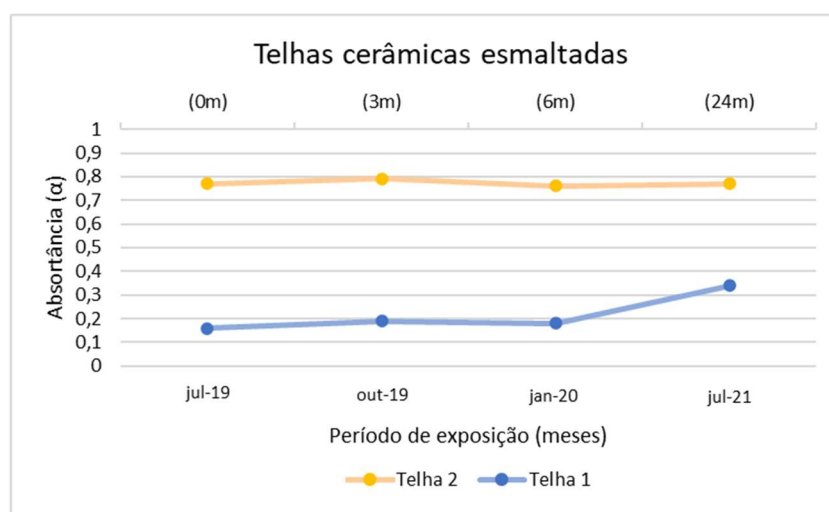
As variações das absorptâncias entre as telhas novas e envelhecidas em 24 meses, das duas telhas avaliadas neste artigo, são apresentadas na Figura 7. Neste gráfico constam, além dos valores das telhas referentes aos meses 0 e 24, também seus valores parciais medidos nas situações de envelhecimento de 3 e 6 meses a fim de se compreender de que forma o envelhecimento natural impacta a variação da absorptância solar destas amostras ao longo do tempo.

**Figura 7: Variação da absorptância solar das telhas ao longo de 24 meses de exposição ao tempo.**

Observando-se a relação do intemperismo com o clima local, no primeiro trimestre de exposição (jul. 2019 – out. 2019) houve aumento nas absorptâncias de ambas as telhas, período que coincide com a época mais seca do ano e que, conseqüentemente, aumenta a quantidade de material particulado suspenso no ar. Já em relação ao segundo trimestre (nov. 2019 – jan. 2020) houve a recuperação parcial, para a T1, e total para a T2, comportamento que se justifica pelo fato de que nesse período há maior precipitação e a água da chuva exerce função limpante para as superfícies das telhas.

O período que corresponde aos estágios de envelhecimento relativo aos meses 9, 12, 15, 18 e 21 não puderam ser medidos em decorrência da pandemia de COVID-19 em 2020 e 2021. Portanto, a última análise relativa ao clima se refere ao estágio final de envelhecimento, após os 24 meses de exposição. Percebe-se que a T1, de cor branca, sofreu maior impacto em relação à sua absorptância inicial quando comparada com as variações sofridas pela T2. Este fato já era esperado, afinal outros trabalhos já haviam demonstrado que para superfícies frias (baixa absorptância solar e alta emitância térmica) o efeito do intemperismo natural é mais relevante do que nas demais superfícies [14][15][16].

Porém, mesmo tendo sofrido aumento significativo em relação a sua absorptância solar inicial, a T1 continuou apresentando menor absorptância solar dentre ambas as telhas analisadas. A medição realizada ao final do período de exposição demonstrou que a “telha fria” (T1) apresentou absorptância solar 50% inferior em relação à telha T2. Este comportamento reforça a ideia de que as coberturas frias, mesmo após a exposição ao tempo, continuam sendo recomendadas para edificações localizadas em climas quentes, como ocorre na maior parte do território nacional.
