XIX Encontro Nacional de Tecnologia do Ambiente Construído **ENTAC 2022**

Avaliação do esgotamento sanitário pós-ocupação em habitações de interesse social em Uruaçu-GO

Assessment of the sanitary sewage after occupation in
social interest housings in Uruaçu-GO

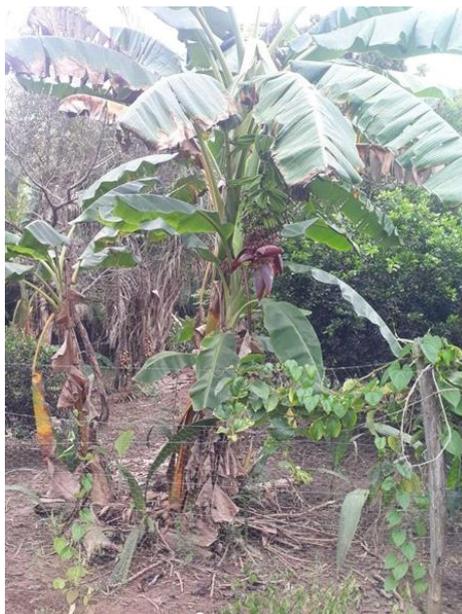
Segundo informado pelos moradores, é extremamente comum realizarem adaptações destinadas a redirecionar as águas cinzas, especialmente as provenientes da lavagem das roupas. Um dos destinos encontrados é o reaproveitamento na rega de plantas e hortas domésticas, como ilustrado na figura 3 ou utilização na lavagem da casa ou das áreas externas - este reuso ocorre em apenas 17% dos domicílios.

Figura 3: Reaproveitamento de águas cinzas para cultivo de hortas

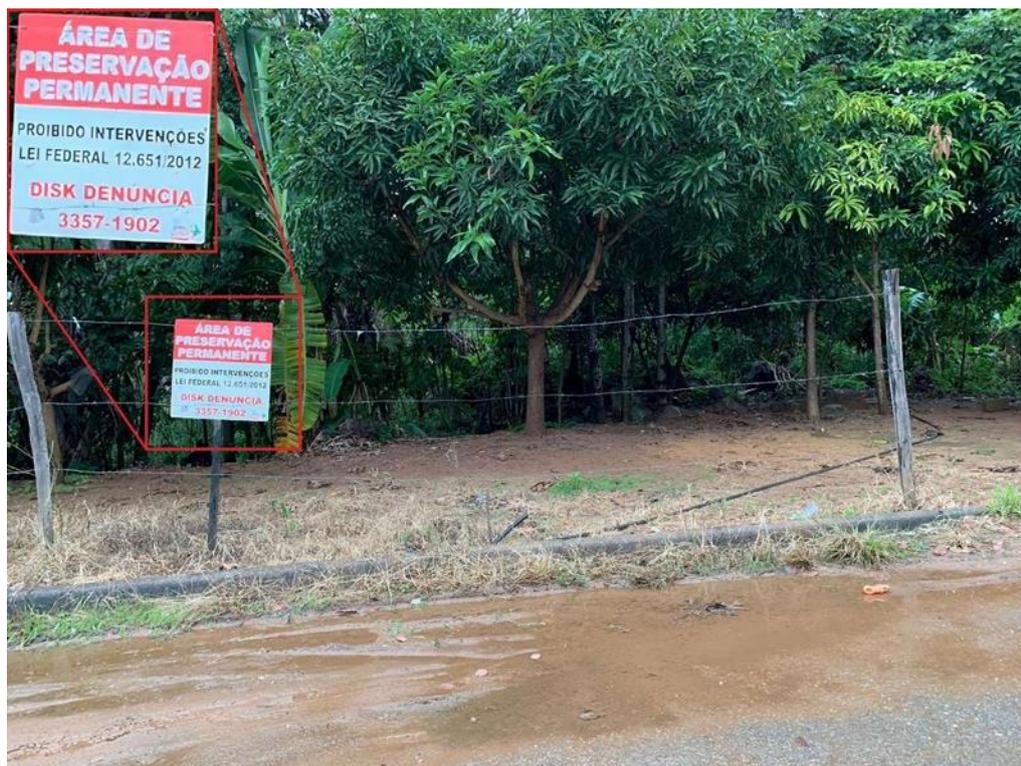
Um caso preocupante encontrado é de um indivíduo que canalizou as águas cinzas geradas em seu domicílio, despejando-as diretamente no curso hídrico vizinho, sem qualquer tratamento, no qual se encontra situada uma área de preservação permanente, mostrado na Figura 4.

Episódios como este revelam como a insuficiência do esgotamento sanitário predial instalado é diretamente responsável pela poluição ambiental nos entornos dos bairros avaliados e na APP vizinha a eles, assim derivando do problema de esgotamento sanitário um problema de qualidade hídrica.

Figura 4: Disposição das águas cinzas em curso hídrico vizinho situado em APP

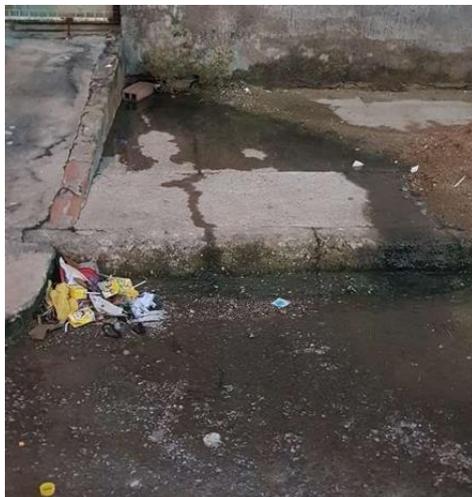
Foram apontados pelos moradores alguns casos de transbordamento de fossas, desaguando diretamente nas ruas, alguns durando dias e necessitando de

intervenções da vizinhança, além de casos de escoamento percolante dos efluentes para o lote vizinho, como no caso apresentado na Figura 5, situação de um indivíduo que admitiu ser comum que ocorressem transbordamentos quase que diários em sua fossa séptica e que, durante anos, tentou sanar os problemas, porém sem sucesso.

Figura 5: Transbordamento em tanque séptico

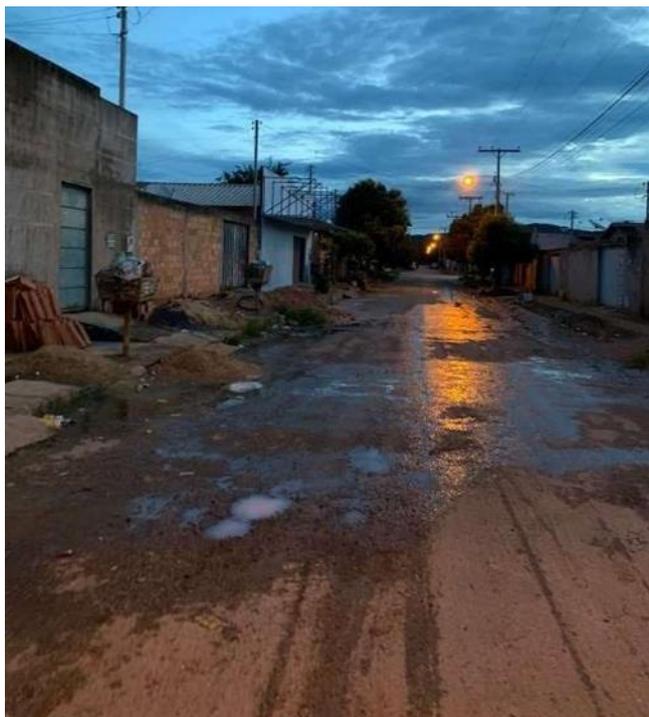
Um dos moradores participantes, caso ilustrado na Figura 6, alegou realizar a limpeza mensalmente, devido a constantes transbordamentos, que chegaram a ocorrer apenas 5 dias após a manutenção anterior, sendo um problema ininterrupto que requereu um elevadíssimo número de manutenções durante os anos que residiu ali.

Figura 6: Vazamento em tanque séptico de grande proporção

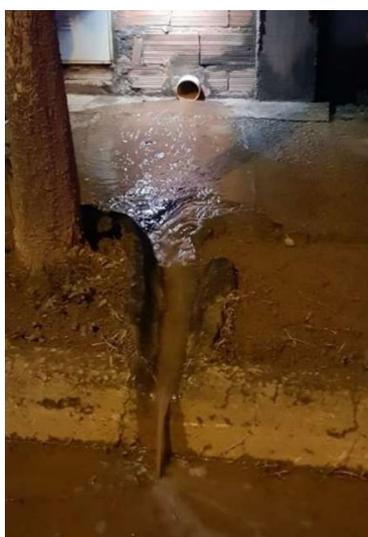
Além do esgoto nas ruas, proveniente dos transbordamentos, é amplamente praticado pelos participantes, o redirecionamento das águas cinzas de lavagens simples para fora do conjunto, sendo que 36% dos moradores confessam despejá-las diretamente nas ruas para não as mantê-las no lote, como na Figura 7.

Figura 7: Águas cinzas sendo despejadas diretamente na rua
