ENTAC 2024

XX ENCONTRO NACIONAL DE TECNOLOGIA DO AMBIENTE CONSTRUÍDO
Maceió, Brasil, 9 a 11 de outubro de 2024

Análise do processamento de imagem por drone em cobertura plana com diferentes níveis

Analysis of drone image acquisition on flat roof at different levels

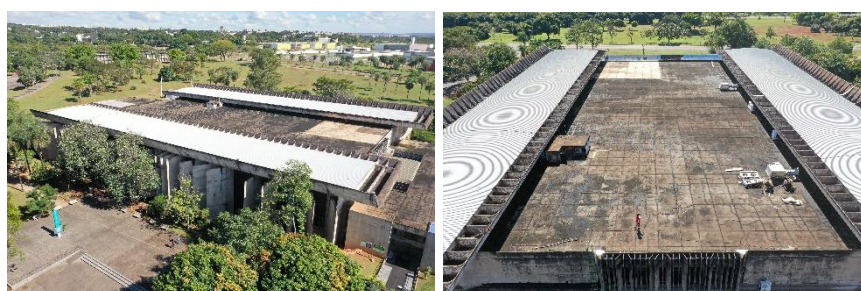
Figura 2: Perspectiva da BCE (à esquerda) e sistema de cobertura da BCE (à direita).

O edifício da BCE-UnB apresenta uma configuração complexa, dividida em três diferentes volumes, sendo constituído por um bloco central, com uma altura de 12 metros, e dois blocos nas suas extremidades. As fachadas do bloco central possuem placas verticais de sombreamento em concreto armado que formam, em conjunto com os *sheds* da cobertura, um sistema de pórticos com telhamento metálico. Todas as outras coberturas são compostas por lajes planas, com um sistema de impermeabilização flexível com manta e proteção mecânica (Figuras 2 e 3).

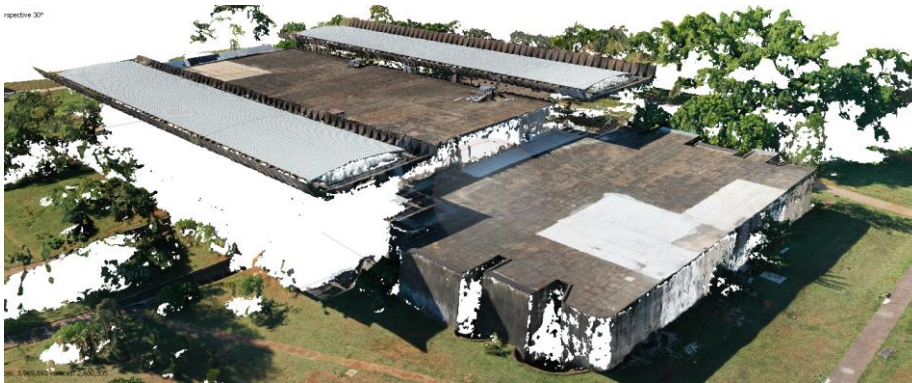
Figura 11: Perspectiva do modelo de elevação do processamento digital. Voo em uma direção – 45 metros.

Os resultados mostraram que a altura do voo em relação aos planos da cobertura foi o ponto determinante para a resolução das imagens coletadas nos diferentes planos existentes. No mapeamento realizado, havia a existência de objetos com grande variação de altura e isso gerou o aparecimento de oclusões (áreas sombreadas), durante a etapa de captura de imagens nos voos de uma e cinco direções. As Figuras 11 e 12 mostram os pontos de oclusões ocasionadas pela quantidade de vegetação circundante.

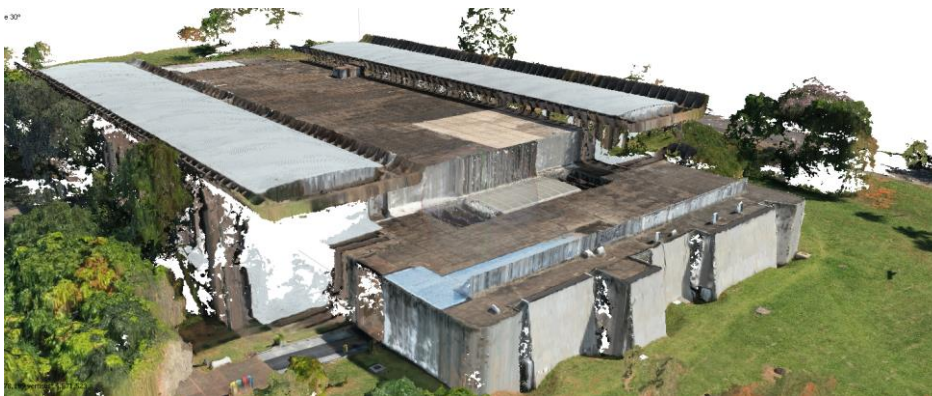
Figura 12: Perspectiva do modelo de elevação do processamento digital. Voo em cinco direções – 45 metros.

Na análise do processamento do cobrimento (transversal e longitudinal) acima do objeto, verificou-se que o voo cruzado diminuiu os pontos de oclusão, gerando uma ortoimagem com menos buracos no modelo. A Figura 12 apresenta o modelo de elevação gerado ao final do processamento.
