XX ENCONTRO NACIONAL DE TECNOLOGIA DO AMBIENTE CONSTRUÍDO
Maceió, Brasil, 9 a 11 de outubro de 2024

Avaliação do conforto e eficiência da iluminação do Edifício Evandro Freire da UESC aplicando as regras da INI-C

Evaluation of the comfort and lighting efficiency in the Evandro Freire Building at UESC applying the INI-C rules

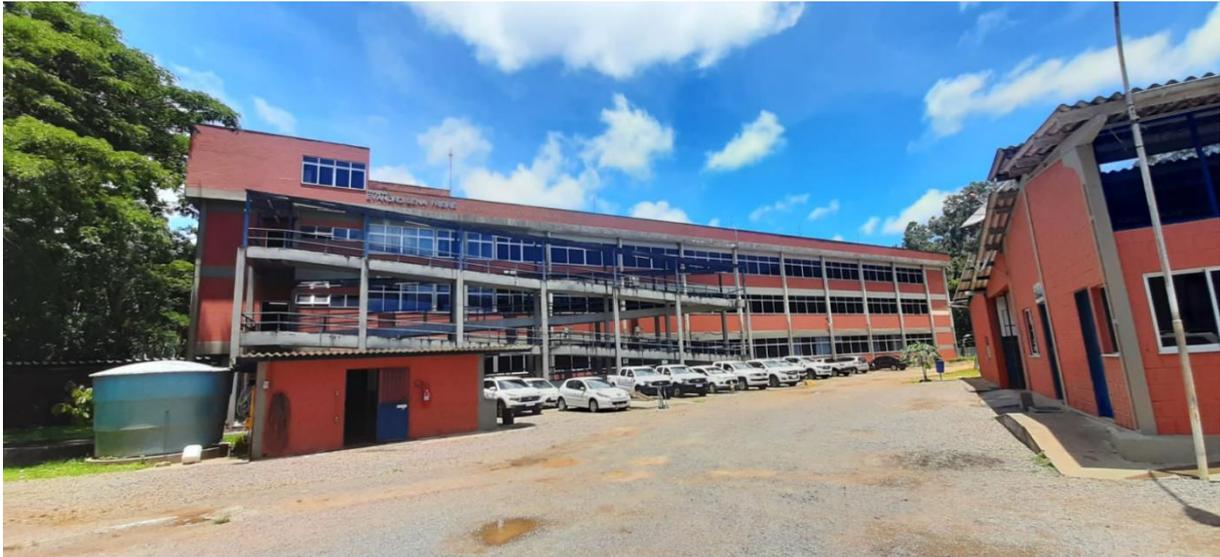
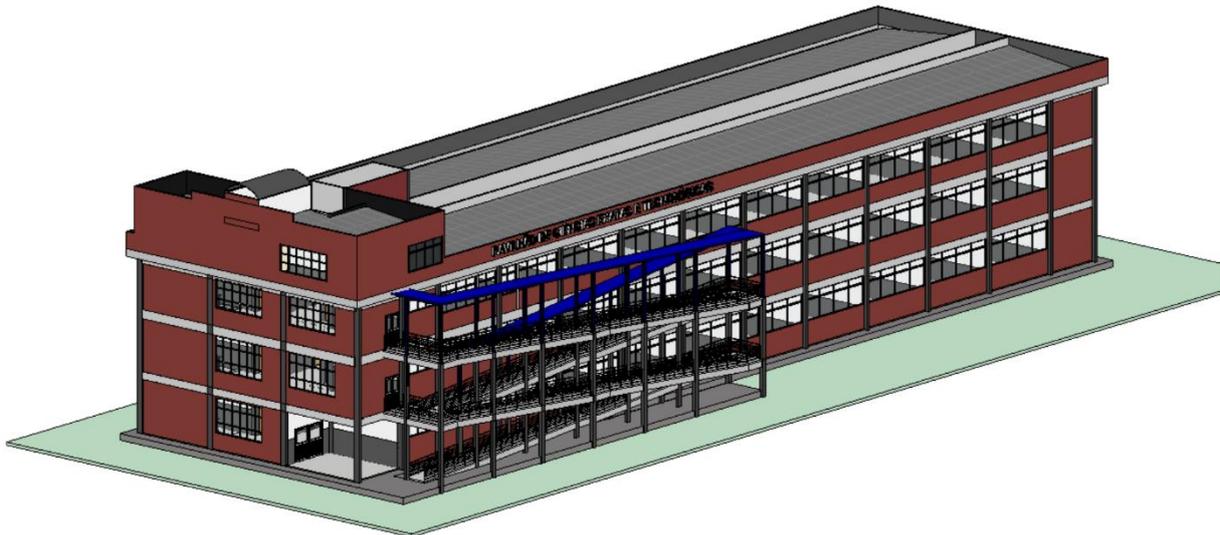
O modelo estrutural da edificação foi modelado no Autodesk Revit e exportado para o DIALux, permitindo a simulação precisa da iluminação no ambiente.

Figura 1: Pavilhão Evandro Sena e seu modelo em 3D no Autodesk Revit

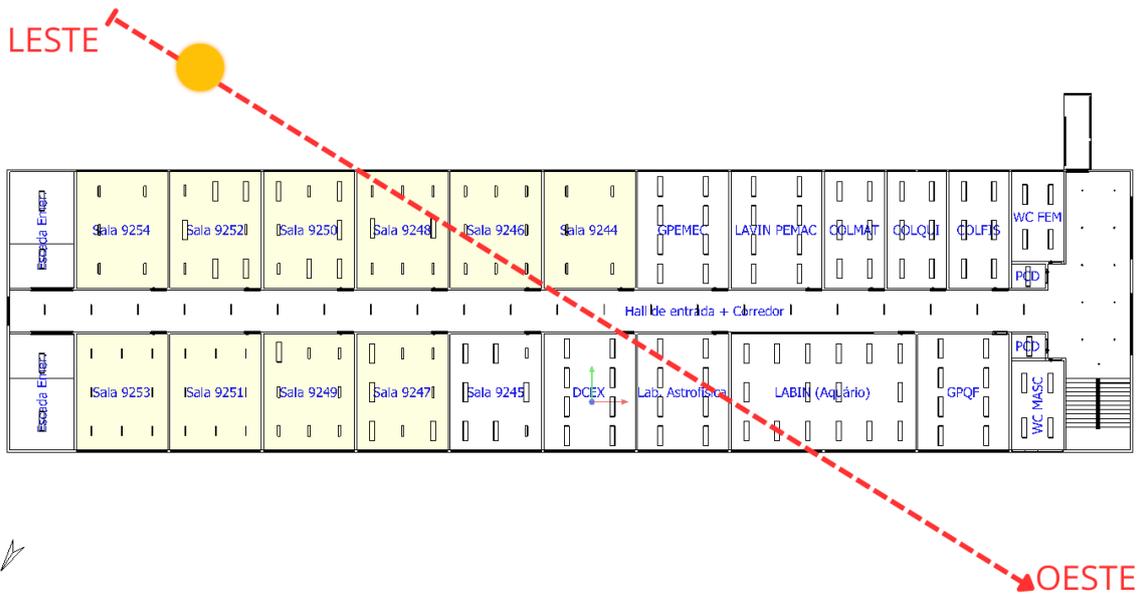
As medições das salas opostas ocorreram em turnos diferentes devido a trajetória solar, implicando em horários diferentes para a máxima iluminância natural, conforme indicado na 2.

Figura 2: Distribuição das luminárias na edificação e a Trajetória solar sobre o edifício.

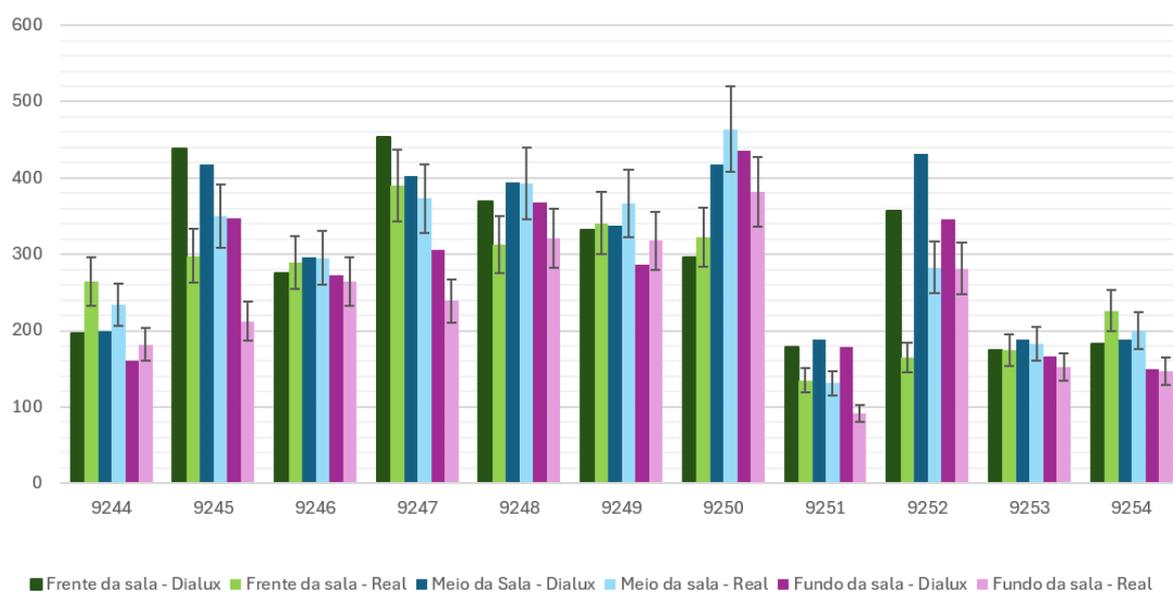
Figura 4: Comparação dos dados entre a simulação DIALux com a medição do luxímetro - iluminação artificial

Nota-se que a maioria dos dados reais medidos se aproximam do simulado no software, com alguns pontos com divergência entre o simulado e o medido, indicando que a linearidade na distribuição da luminância pelo DIALux pode conter vícios ocultos não ajustados em seu modelo de dispersão de luz.

seu plano de trabalho. Nas simulações e medições de iluminação artificial não foi possível alcançar este valor em nenhum ponto da sala, conforme apresentado na Figura 4. Tal situação indica a necessidade de um novo projeto luminotécnico ou um redimensionamento das lâmpadas adquiridas para uso em salas de aula.

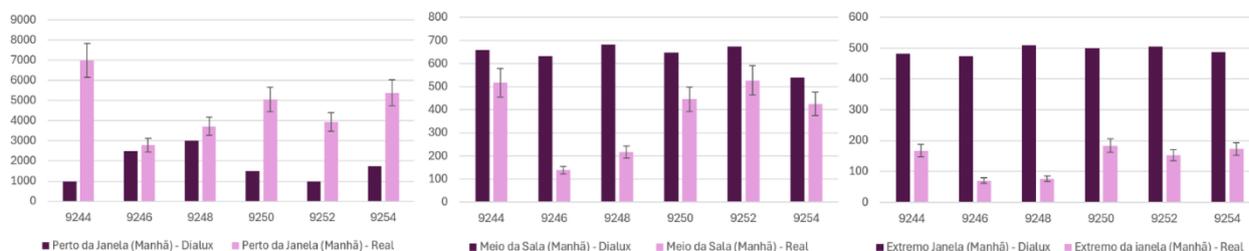
Figura 5: Comparação dos pontos coletados pela manhã (simulação e real)

Os resultados dos 3 pontos medidos nas salas mostram diferenças fora do intervalo de confiança entre o simulado e o medido. Além disso, nota-se que os valores simulados apresentam divergências quanto a incidência solar quando comparados aos valores medidos, de forma que - no centro e do lado oposto da sala - a luz não se dissipava com a mesma intensidade do apresentado na realidade.

Pelas figuras 5 e 6, no quesito de conforto lumínico, pode-se perceber que, com exceção do lado oposto das salas, é possível alcançar a média de lux estabelecida pela norma [9] no período diurno, que é de 300 lux, sendo possível admitir uma complementação de luz com a integração entre a luz artificial em pontos estratégicos das salas de aula.

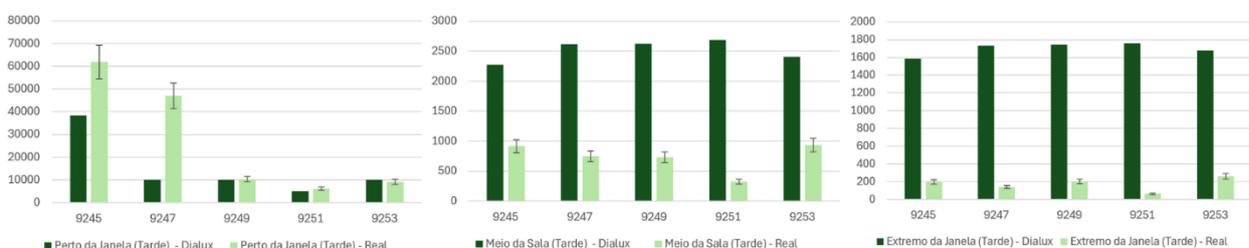
Figura 6: Comparação dos pontos coletados pela tarde (simulação e real)

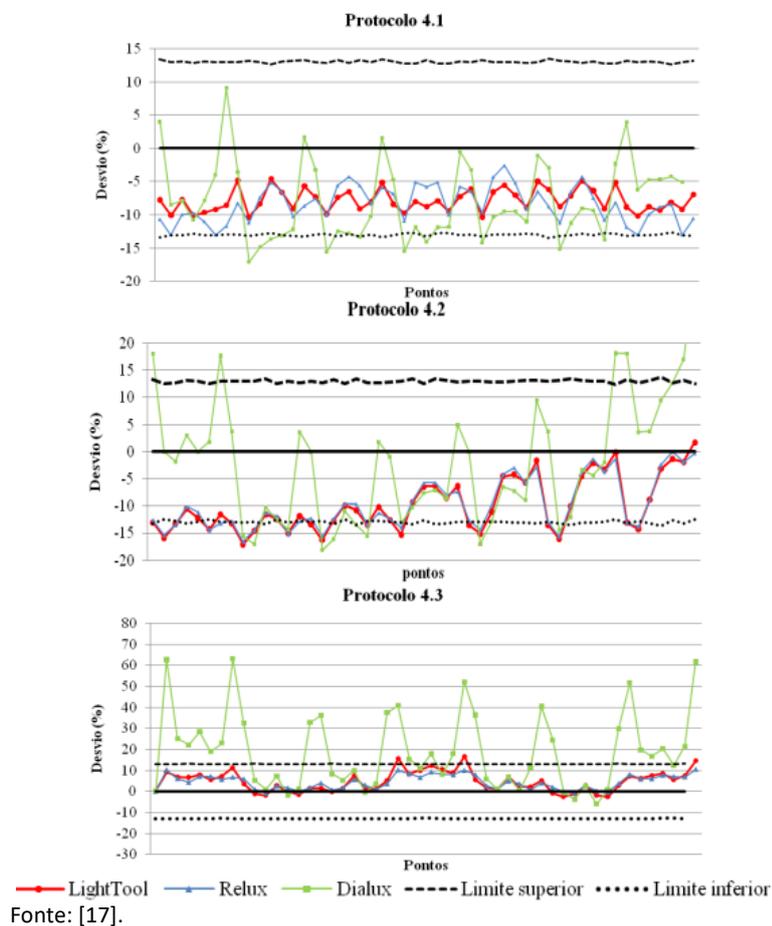
apresentaram valores e comportamento nas curvas de dados similares, o DIALux não seguia essa conformidade e se distanciava. Na 7, é possível analisar o erro (%) que cada programa apresentou, incluindo o DIALux, o que mostra que nem sempre deve-se confiar em seus resultados [17].

Figura 7: Resultado dos desvios calculados nos pontos

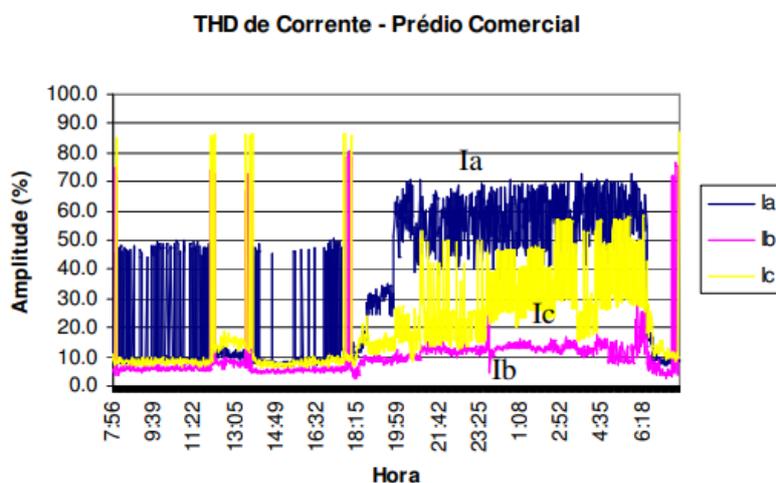
Figura 8: THD de corrente do Prédio Comercial

Observando a figura acima, podemos perceber que o conjunto total de iluminação e eletrodomésticos causam em uma edificação comercial vários picos de THD. Dessa forma, analisando as condições do edifício Evandro Sena, é possível que a substituição das lâmpadas tenha causado uma redução na potência instalada, mas se houver esse problema de distorção harmônica pode ser que não haja ganho de eficiência energética, já que o consumo pode ser alterado por conta do THD e a falta de filtro de harmônica [18][19].

Ou seja, em uma análise individualizada de uma lâmpada LED, as cargas não-lineares por ela consumidas não causam um efeito de distorção harmônica o suficiente que impactem na onda elétrica, entretanto a interação de várias lâmpadas com o mesmo tipo de carga e ligadas à mesma rede, causam ineficiência e distorção da onda senoidal da mesma [19]. Sabendo desses problemas, se faz obrigatório a busca por correções com a instalação de filtros na rede ou corretores de pulso mitigar a deformação da onda e uma perda da eficiência energética do conjunto de aparelhos individualmente eficientes [18]. Na análise sobre a caracterização de harmônicos [20], em que foi verificado as harmônicas em residências e comércios de baixo, médio e alto consumo de energia, o autor apresentou graficamente o total de distorção harmônica (THD) durante um dia de expediente, em três fases, o que pode ser visualizada na figura 8.
