# ENTAC 2024

## Desempenho da Iluminação Artificial em Restaurante Universitário: Estudo de Caso no RESUN/UFS

Artificial Lighting Performance in a University Restaurant: A Case study at RESUN/UFS

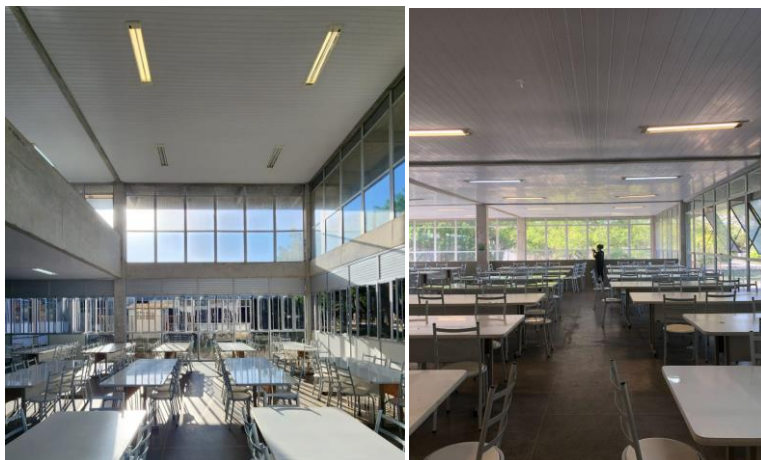
**Figura 2: Vistas internas do RESUN-UFS mostrando o mezanino (à esquerda) e as áreas com pé direito simples (à direita).**

A edificação é dividida em blocos que desempenham diferentes funções, desde o hall de entrada até as áreas de serviço e preparo de alimentos. O foco da pesquisa foi o bloco de refeitórios aos quais os estudantes têm acesso, composto de dois pavimentos e uma área de pé direito duplo devido ao mezanino. Após passar por reformas, apresenta boa iluminação natural, pois as aberturas são compostas de janelas do tipo pivotante com perfil de alumínio e vedação de vidro. Algumas do superior são fixas e de mesmo material.

Em ambos os pavimentos elas ocupam grande parte das fachadas, como apresentado na figura 2 .

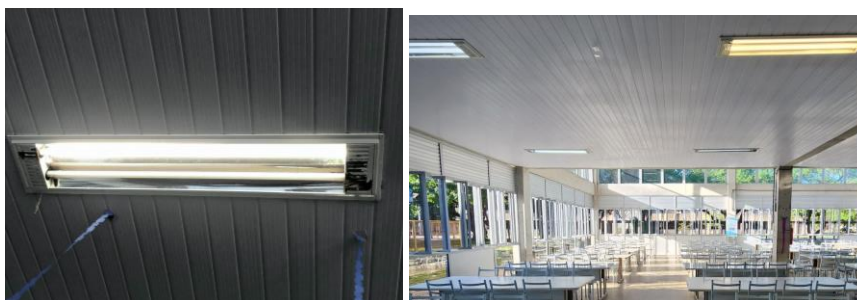
**Figura 3: Modelo de luminária utilizada no RESUN (à esquerda); Cena interna que mostra as diferenças de temperatura de cor entre as lâmpadas (à direita);**

O restaurante apresenta iluminação elétrica composta por lâmpadas tubulares de LED, sendo a maior parte de 18W, com temperatura de cor de 6,500K e fluxo luminoso de 1980 lm<sup>1</sup>. As luminárias existentes possuem corpo de aço pintado de branco e refletor em alumínio sem aletas, conforme a Figura 3 (à esquerda).

Algumas luminárias apresentam lâmpadas de temperatura de cor diferente, como mostradas na figura 3 (à direita) devido a problemas de manutenção da própria universidade, que substitui apenas as lâmpadas queimadas, não se preocupando em instalar lâmpadas que possuam as mesmas características das demais.

Nas medições foi possível observar que a temperatura de cor das lâmpadas varia. Lâmpadas mais novas tendem a ter temperatura de cor maior, de 6500K, como licitadas nos últimos anos. Algumas apresentam temperatura de cor aparente mais fria, provavelmente em decorrência da depreciação temporal e da deposição de sujeira em sua superfície. Esse fato destaca-se como importante pois as temperaturas de cor encontradas são inadequadas para o ambiente.

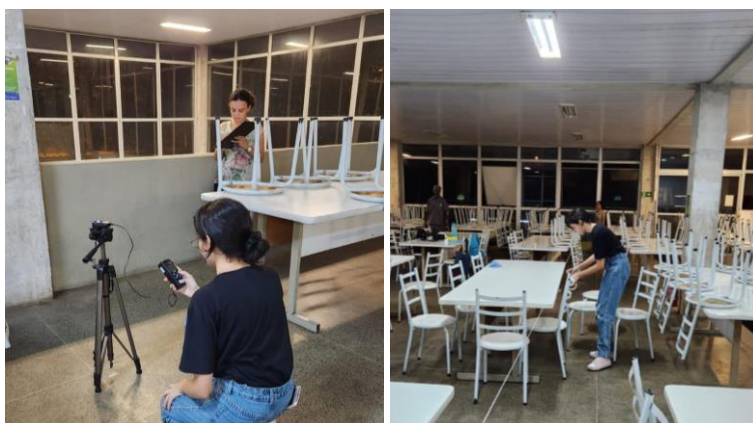
**Figura 6: Medições in loco.**

Para as medições foi utilizado o luxímetro modelo <sup>TM</sup>-202, fixado sobre tripé. As medições foram realizadas à noite, a fim de obter apenas os parâmetros de iluminação artificial. Os aparelhos utilizados encontravam-se com sua calibração em dia na data das medições.

Tendo em vista a exígua presença da iluminação externa, os dados coletados incluem a iluminação artificial interna acrescidos, em alguns pontos, de resquícios da iluminação externa. Esse aspecto se apresenta como uma restrição desta etapa.

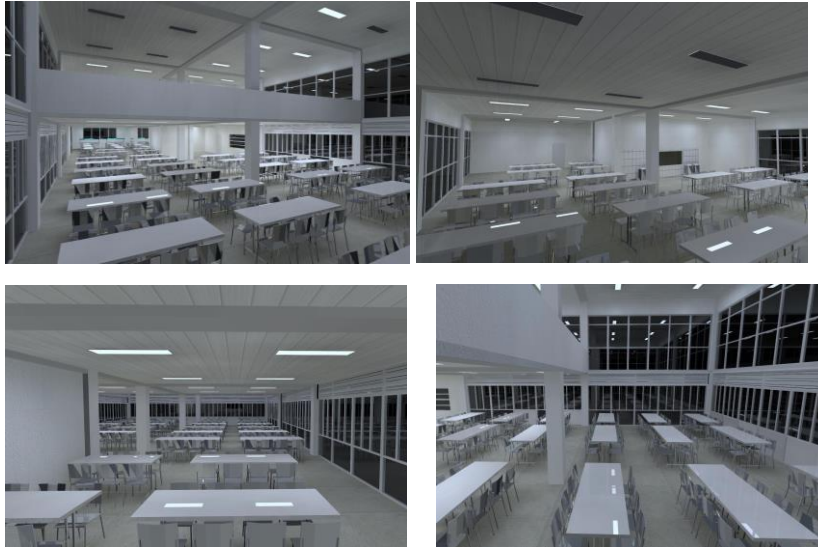
**Figura 7: Perspectivas internas da modelagem computacional**

Para avaliar outras possibilidades de distribuição da iluminação foi desenvolvido um modelo computacional da edificação, com layout de mobiliário, janelas, escadas, materiais e texturas (Figura 7), no software Dialux EVO®.

Os materiais foram definidos como piso de granilite cinza (45,4%), parede branca (87,9%) e teto de pvc branco (71,1%). Para a modelagem, foram utilizadas as luminárias Lumicenter CAN03-E232, semelhante às encontradas no RESUN pelas suas características físicas e curva fotométrica. O modelo de lâmpadas presentes na CAN03-E232 foi editado para valores de 18W, 1980 lm e temperatura de cor de 6500K. Além disso, foi escolhido um fator de manutenção de 0,5, de acordo com a NBR 8995-1 [2] estipulado para locais onde a manutenção é pouco regular. As metas de iluminância média adotadas foram de 200lx para o refeitório, 300 lx para o bufê e 100lx para os corredores [2].
