ENTAC 2024

XX ENCONTRO NACIONAL DE TECNOLOGIA DO AMBIENTE CONSTRUÍDO
Maceió, Brasil, 9 a 11 de outubro de 2024

Análise da implantação das metodologias 5S e Ciclo PDCA em um canteiro de obras na cidade de Alagoinhas-BA

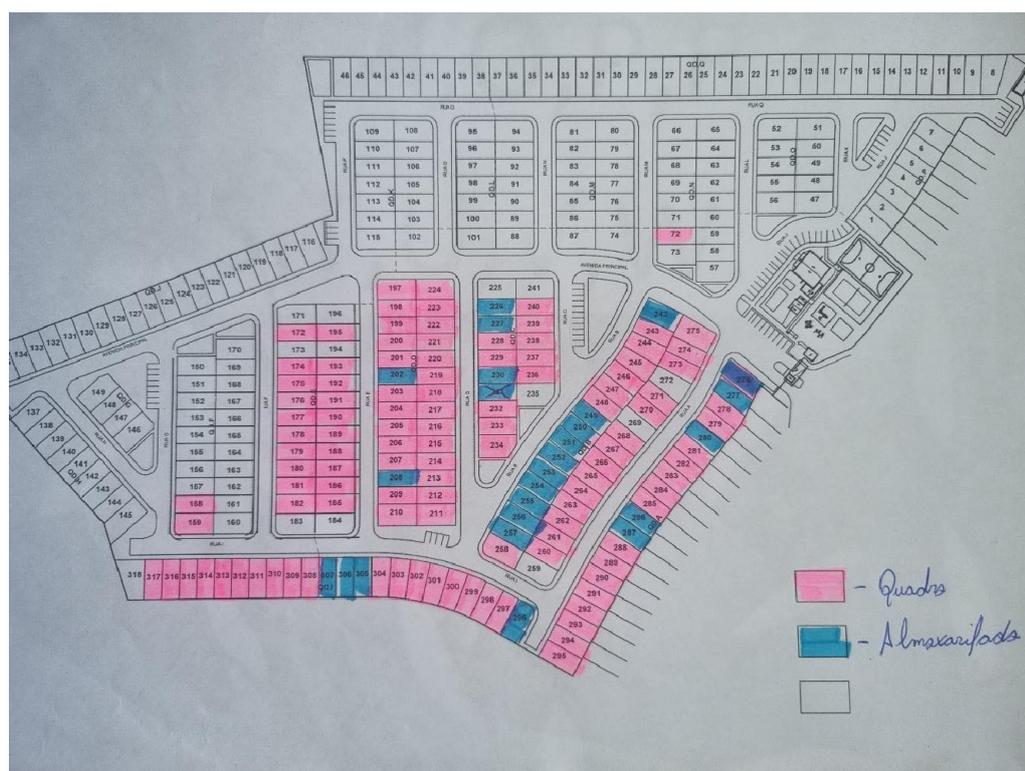
Figura 1: Ilustração das residências utilizadas como local para armazenamento de materiais conforme o andamento dos serviços

Uma primeira preocupação na implementação do senso de organização foi disponibilizar residências já finalizadas para o depósito dos materiais, de modo a se localizarem o mais próximo possível do local de uso. O critério de escolha das residências de depósito foi o seguinte: as já finalizadas e mais próximas do ponto de utilização. Também houve o cuidado de não disponibilizar vários pontos de depósito, a ponto de confundir os colaboradores, no processo de retirada do material. A Figura 1 mostra as unidades utilizadas para essa finalidade.

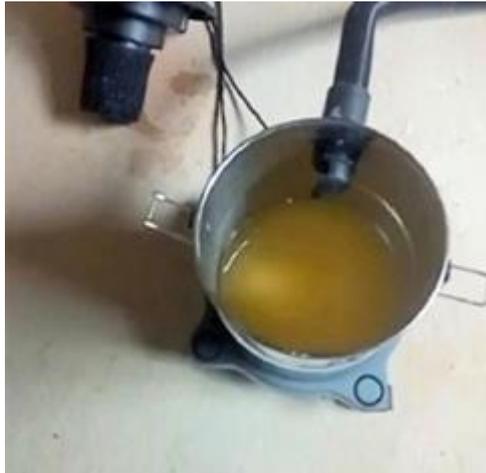
Figura 2: Água retirada da água dos eletrodutos por meio de sugadores

Devido ao recebimento de reclamações, pelo Serviço de Atendimento ao Consumidor (SAC) da empresa, relacionado a disjuntores do quadro de energia que disparavam de forma involuntária, em projetos anteriores, foi planejada a inspeção. O objetivo era descobrir a causa do problema, tendo em vista que o projeto do estudo de caso adotava a mesma metodologia construtiva dos projetos objeto de reclamações, pelos clientes. Por meio da inspeção, descobriu-se acúmulo de água em determinadas partes

dos eletrodutos. Assim, o projeto de estudo de caso formulou, por meio do PDCA a seguintes resoluções:

- Planejar: retirar a água com sugador;
- Fazer: comprar equipamento e realizar sucção (Figura 2);
- Checar: verificar se houve repetição do desligamento involuntário dos disjuntores, inclusive com checagem das reclamações do SAC;
- Agir: resolver o problema de todos os projetos onde ocorreu o problema citado.

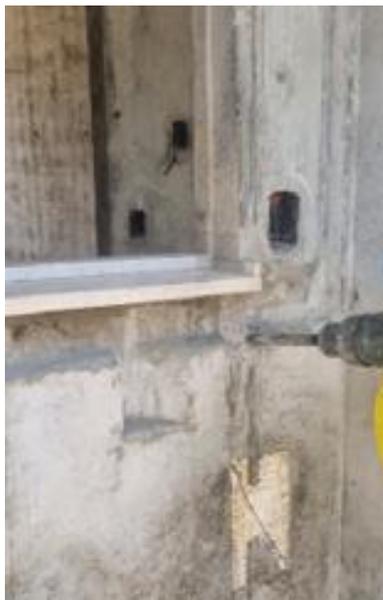
Figura 3: Corte das paredes de concreto sendo realizado com o auxílio de uma parafusadeira

Para o serviço de execução da alvenaria das casas, foi realizado método construtivo de paredes em concreto. Observou-se a seguinte situação de retrabalho: cortes nas paredes para a execução das instalações hidráulicas (Figura 3).

- Planejar: foi verificado com a empresa fornecedora das fôrmas a possibilidade de inclusão de reentrâncias nas fôrmas, de modo a já deixar os espaços para execução das instalações hidráulicas, para eliminar a etapa de quebra das paredes, o que tomava um tempo considerável;
- Fazer: os serviços de concretagem das paredes foram executados com as fôrmas adaptadas (Figura 4);
- Checar: ao término do serviço foi feita a checagem do tempo de execução, que foi bem menor que nas obras anteriores.
- Agir: implementação dessas fôrmas adaptadas para as obras seguintes.

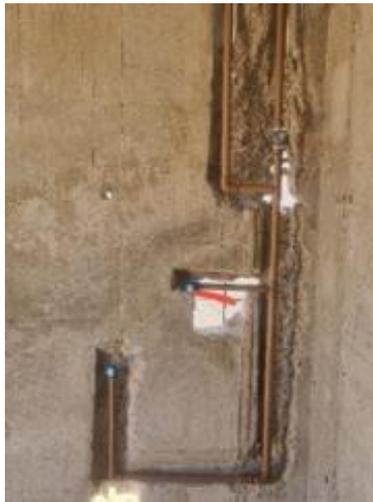
Figura 4: Espaço para a execução das instalações hidráulicas já deixado por meio de negativos inseridos nas fôrmas

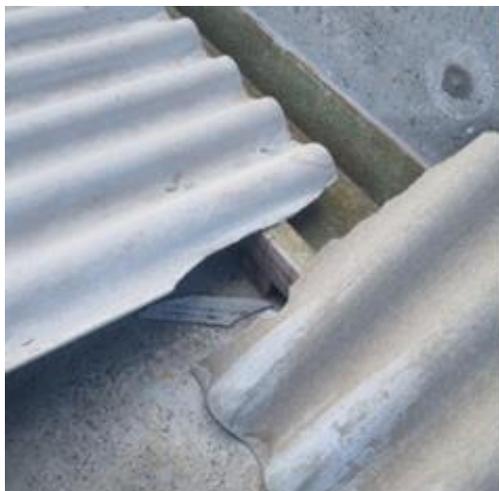
Figura 5: Algumas telhas quebradas

Durante o acompanhamento das atividades de campo, observou-se uma quantidade considerável de casas com telhados danificados (Figura 5). A causa deste problema está associada com a sequência executiva inicialmente empregada, na qual os serviços de arestamento e de pintura interna da platibanda eram executados posteriormente ao serviço de cobertura. Isto gerava a necessidade de trânsito das equipes sobre as telhas; ocasionado, assim, danos ao serviço de cobertura.

- Planejar: a equipe de cobrimento deverá executar a regularização da platibanda, seguida da equipe de pintura das paredes internas da platibanda, para só após ser executada a cobertura;
- Fazer: os serviços foram executados conforme o planejamento;
- Checar: ao término do serviço foi feita a checagem e não houve mais problemas dessa ordem.
- Agir: implementação dessa sequência construtiva para as etapas seguintes.
