Futuro da Tecnologia do Ambiente Construído e os Desafios Globais

Porto Alegre, 4 a 6 de novembro de 2020

AVALIAÇÃO ACÚSTICA DE ESPAÇOS PÚBLICOS DESTINADOS AO LAZER E À PRÁTICA ESPORTIVA: ANÁLISE DA AVENIDA MARECHAL MASCARENHAS DE MORAES EM VITÓRIA/ES¹

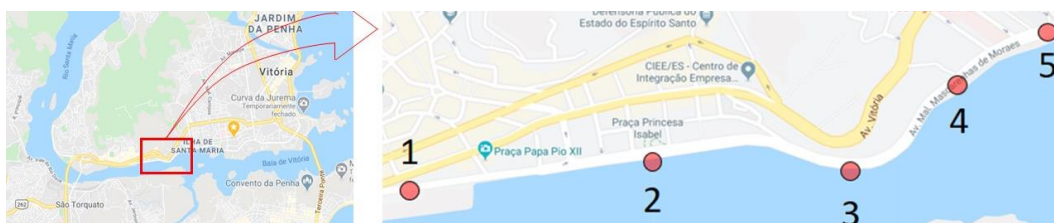
A medição do nível de ruído foi realizada em cinco pontos (Figura 1) durante cinco minutos, no calçadão à beira-mar, utilizando um medidor de Nível de Pressão Sonora portátil Instrutemp, modelo IDTEC 4000, com protetor de vento no microfone, calibração correta, fixado em um tripé à 1,2m do chão. Foi definido o método simplificado para as medições, sem ocorrência de chuva, vento, temperatura ou umidade relativa alterada, de acordo com o manual do aparelho orientação da NBR 10151 (ABNT,2019).

Figura 1 – Localização da Avenida em estudo e os pontos de medição escolhidos

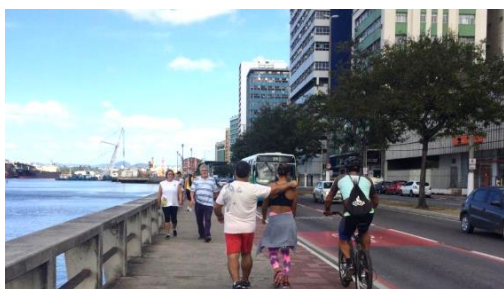
Figura 2 – Utilização da calçada compartilhada por pedestres e ciclistas

A aferição dos automóveis e usuários que estavam utilizando o local foi feita durante as medições, contando cada automóvel, pedestre e ciclista que passou durante o tempo de medição de nível de ruído em cada ponto (Figura 2). Posteriormente foi feita uma média da quantidade de veículos por minuto, de acordo com os dados analisados.

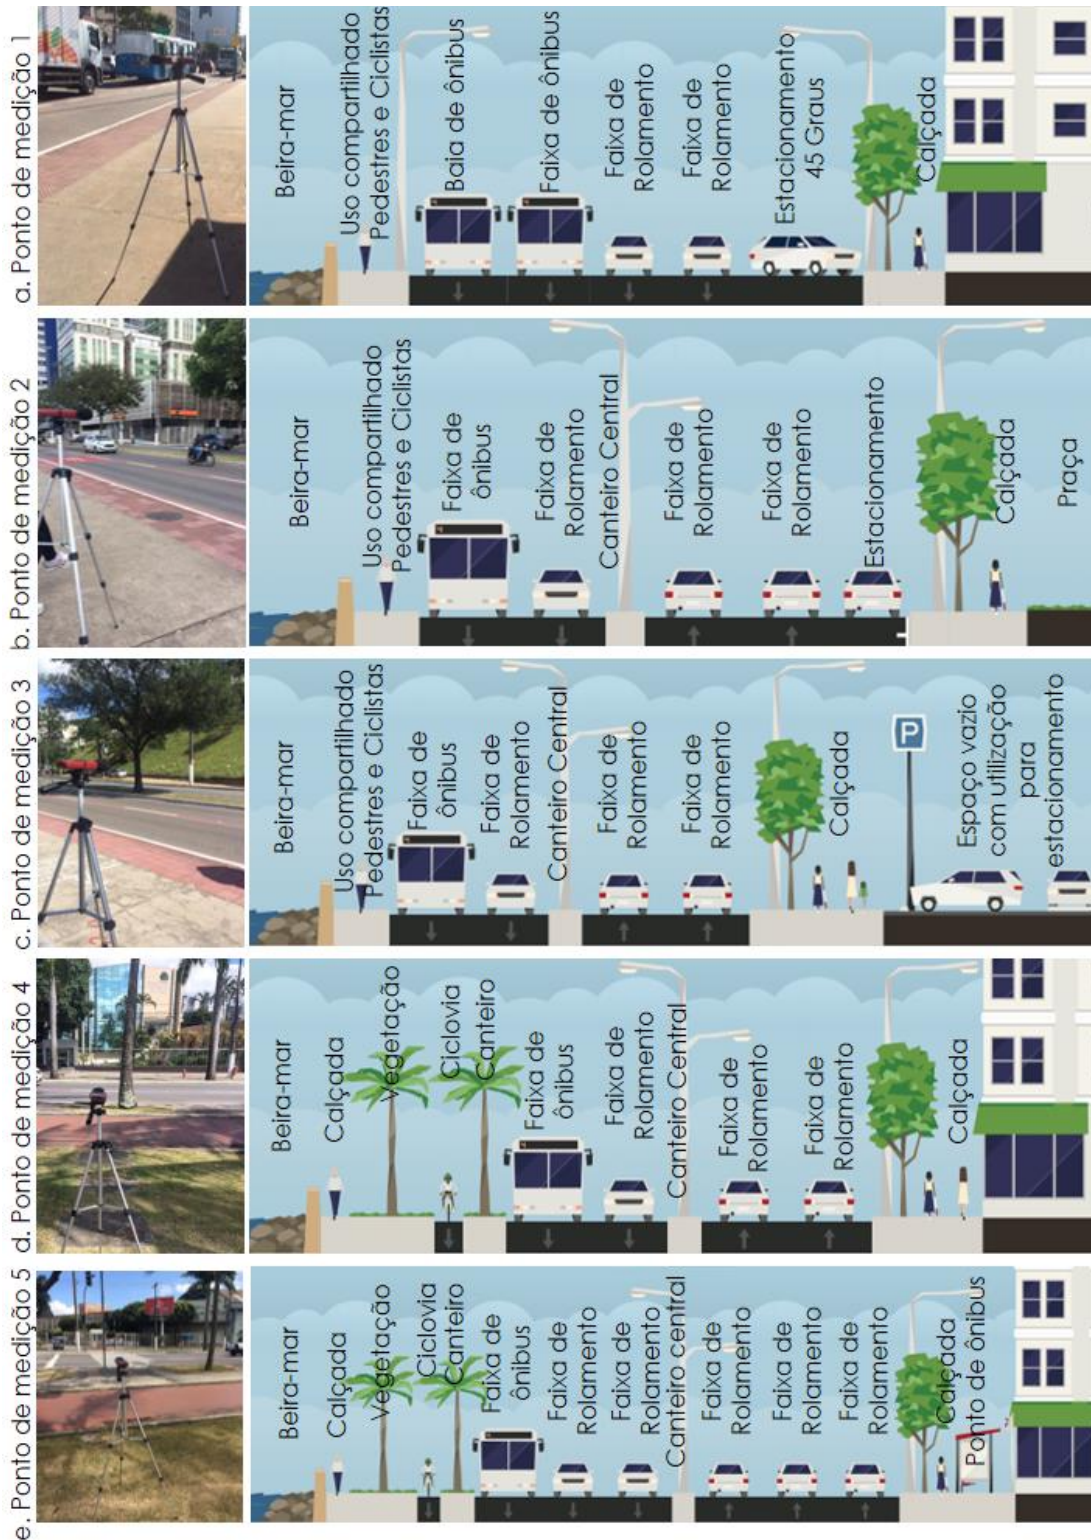
Cada ponto analisado tem características próprias, que diferem o local dos demais. O ponto 1 está localizado em frente à um banco, próximo à um semáforo e um ponto de ônibus, a escolha foi feita levando em consideração que esses elementos podem originar frenagens e aceleração dos carros, conforme Figura 3a.

Figura 3 – Perfil de via dos pontos de medição na Avenida Marechal Mascarenhas

O ponto 2 (Figura 3b) está localizado em frente a uma praça, mas há trânsito nos dois sentidos da via o que aumenta o fluxo de veículos. Além disso, há um canteiro central arborizado. O ponto 3 está localizado em uma curva, com passagem de carros contínua. Não há edificações muito próximas e nem paradas de carros ou pontos de ônibus, conforme indicado na Figura 3c.

O ponto 4 (Figura 3d) está em frente a uma igreja, com fluxo da via nos dois sentidos. Existe o alargamento da calçada, início de percurso cicloviário e arborização abundante. O ponto 5, está em frente a uma faculdade e semáforo, onde observa-se o alargamento da calçada, presença da ciclovia e arborização abundante, conforme Figura 3e.

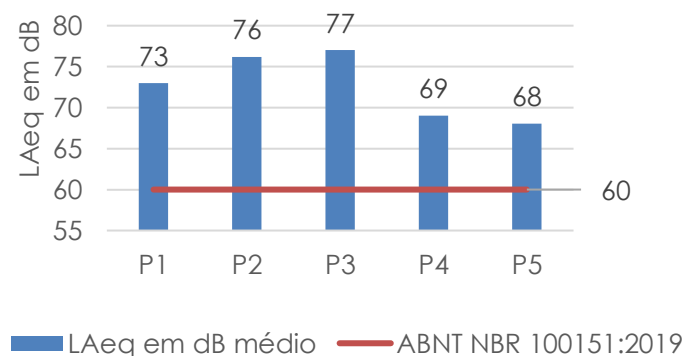
Essa relação dos pontos mais e menos ruidosos pode ser observada em síntese na Figura 4. Mesmo alguns locais apresentando ruídos menos intensos, os níveis ainda estão acima dos especificados. De acordo com Hirashima e Assis (2017), quando ultrapassa 68 dB o ruído é desconfortável e todas as médias encontradas nos pontos excedem esse valor.

Figura 4 - Nível de ruído médio por ponto de medição

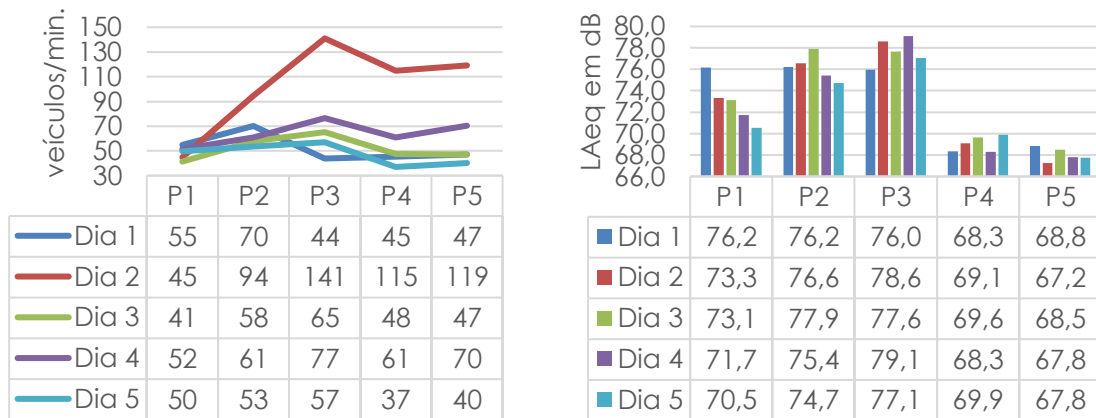
Relacionado ao fluxo de automóveis, observa-se um aumento da quantidade no quarto e, mais significativamente, no segundo dia (Figura 5a). Dessa forma, é possível fazer a relação de proporcionalidade entre o número de veículos e o ruído gerado, ao se comparar o nível de ruído do ponto 3 (Figura 5b). Ou seja, quanto mais automóveis, maior é o nível de ruído no local.

Figura 5 – Fluxo de veículos e Comparativo de ruído gerado por ponto e dia
