Futuro da Tecnologia do Ambiente Construído e os Desafios Globais

Porto Alegre, 4 a 6 de novembro de 2020

CORTINA VERDE: ESTRATÉGIA DE BAIXO CUSTO PARA CONTROLE TÉRMICO EM HABITAÇÕES DE INTERESSE SOCIAL NA ZONA BIOCLIMÁTICA 2

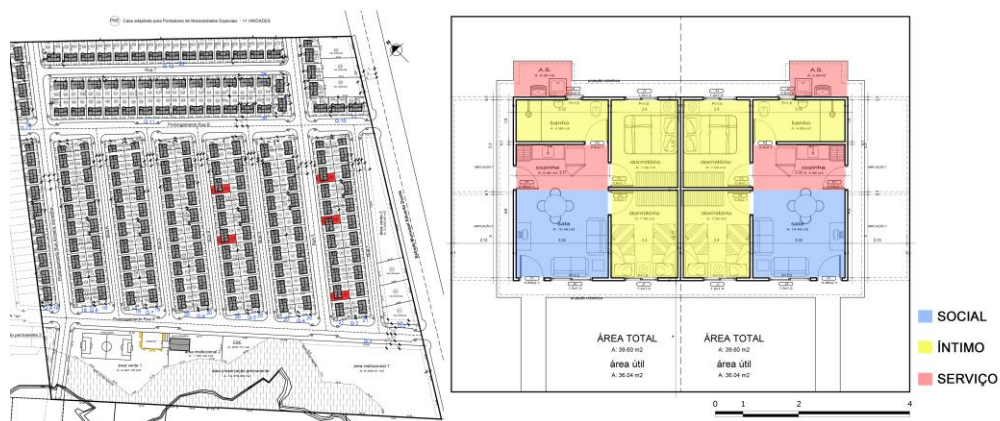
As unidades habitacionais (HIS) apresentam programa de necessidades composto por uma sala de estar integrada com cozinha, dois dormitórios, um sanitário e espaço externo para área de serviço (Figura 01), totalizando 36,04m² de área útil. As residências são térreas, geminadas, apresentam aberturas em todos os cômodos e estão implantadas em orientações solares diversas.

Figura 1 – Localização e planta baixa das habitações unifamiliares

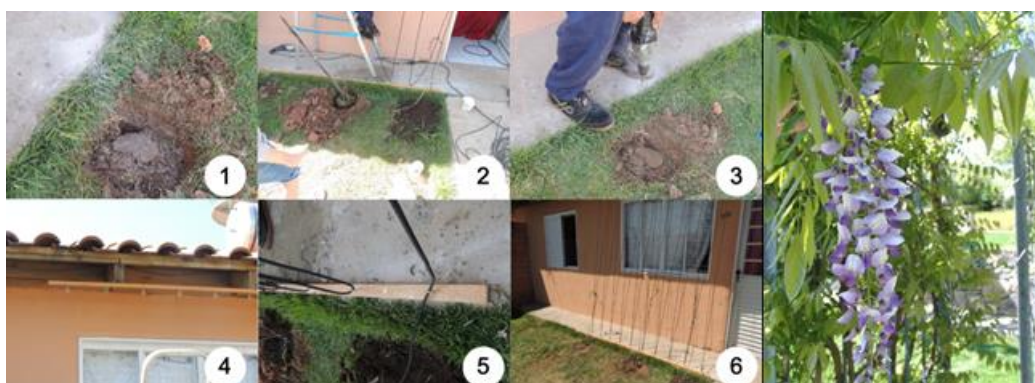
A execução da cortina verde aconteceu em setembro de 2019. O processo seguiu as seguintes etapas (Figura 3): foram realizadas três aberturas de 20x20x30cm, retirado o solo original (1); foram colocadas as espécies de Glicínia com seu torrão original e cobriu-se com substrato orgânico (2); parafusaram-se os perfis de madeira na calçada-laje (3) e no beiral do telhado (4); transpassou-se a corda elástica nos pitões fixos no perfil de madeira; por fim entrelaçou-se a espécie junto às cordas (6).

Figura 3 – Etapas da execução (1 a 6) e espécie utilizada (à direita)

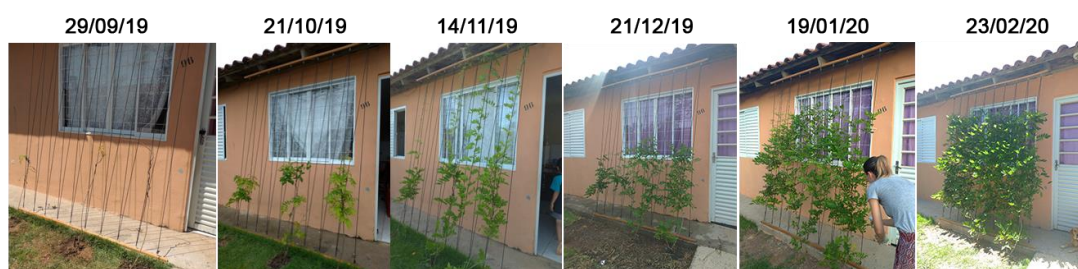
Dessa forma, o questionário permitiu concluir que o modelo de jardim vertical adotado vai ao encontro das expectativas dos usuários, mostrando-se uma estratégia bioclimática de baixo custo, de fácil execução e baixa manutenção. As fichas de acompanhamento permitiram constatar um bom crescimento da espécie e a observar problemas fitossanitários. Como exemplo dos registros fotográficos presente nas fichas de acompanhamento percebe-se o constante crescimento e fechamento da Glicínia ao longo ao longo de cinco meses entre a primavera e o verão. A Figura 5 apresenta o desenvolvimento da vegetação em uma das residências escolhidas para este projeto.

Figura 5 – Desenvolvimento da espécie

Apesar de todas as edificações terem a cortina verde instalada no mesmo período, com espécies de mesma origem, utilizando igual substrato e recebendo insolação oeste, o crescimento e fechamento não foram constantes entre elas. A capacidade de fechamento não depende apenas da espécie, mas também da manutenção realizada pelo morador, que deve conduzir e entrelaçar a planta, conforme orientações iniciais, resultando em um fechamento mais homogêneo.
