## **PROPOSTA DE REABILITAÇÃO DO RIO E LAGOA DE PITUAÇU EM SALVADOR - BA**

### *PROPOSAL FOR REHABILITATION OF THE PITUAÇU RIVER AND LAGOON IN SALVADOR - BA*

Bruna Costacurta Nascimento <sup>1</sup>; Henrique Vianna Lopes Teixeira <sup>2</sup>.

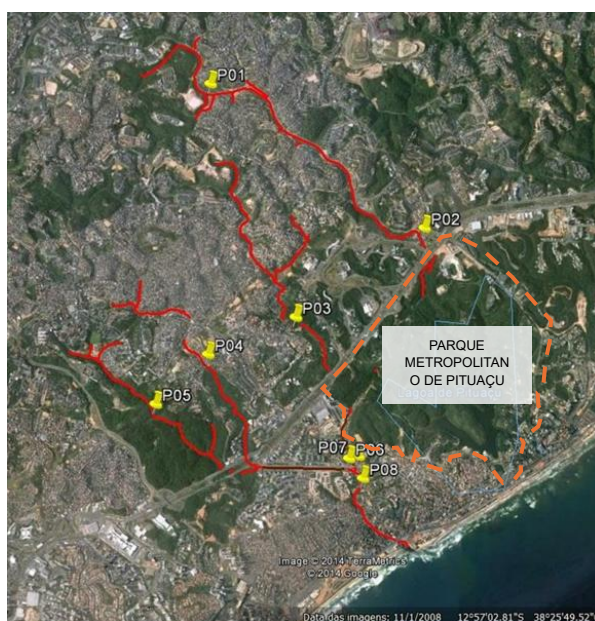
Figura 2: Cursos d'água da bacia hidrográfica do rio das Pedras-Pituaçu, Salvador - BA.  
Fonte: Santos *et al.*, 2018 adaptado pela autora.

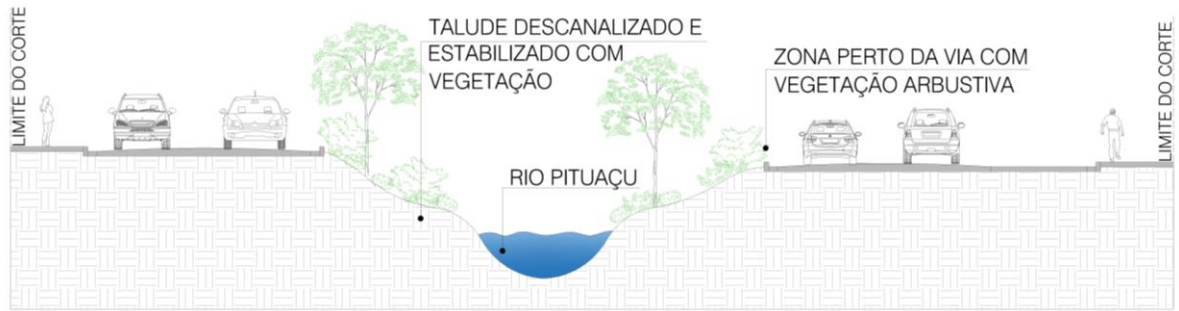
1 – Corte A: trecho renaturalizado com talude vegetado em ambas as margens.

Figura 5: Cortes propostos pelo trabalho para renaturalização de trecho não tamponados do rio Pituáçu e um de seus efluentes

Quanto aos trechos renaturalizados, foram mapeados levando em conta os intervalos em que o curso, mesmo que canalizado, estivesse visível, não tamponado. Em todos esses trechos foi proposta a renaturalização e descanalização, através da retirada das paredes de concreto e revegetação das margens. Foram desenvolvidos quatro seções tipo para o leito do rio representadas por meio de cortes: a primeira com ambas as margens descanalizadas e estabilizadas com vegetação; a segunda com um lado em talude vegetado e o outro com gabião com tela vegetada; a terceira apresenta a descanalização de um córrego afluente do rio Pituaçu, com altos níveis de despejos *in natura*, tornando necessária a implantação de uma *wetland* para a diminuição da toxicidade da água antes do encontro com o curso principal; e a quarta com gabião em ambos os lados (Figura 5). O gabião vegetado é um tipo de contenção alternativo e utilizado em estabilizações biotécnicas de margens, consistindo em uma contenção convencional de gabião complementada com a “inserção de estacas de espécies com reprodução vegetativa nas gaiolas” (Castelani *et al.*, 2016). Apesar de ser uma opção mais custosa, é um substituto mais ambientalmente amigável e permeável, possibilitando mais drenagem; além disso, com as vias da avenida Gal Costa margeando o curso do rio Pituaçu, não seria possível estender o talude para estabilizá-lo apenas com vegetação. Sendo assim, para as margens mais estreitas e com maior inclinação utiliza-se o gabião como solução.

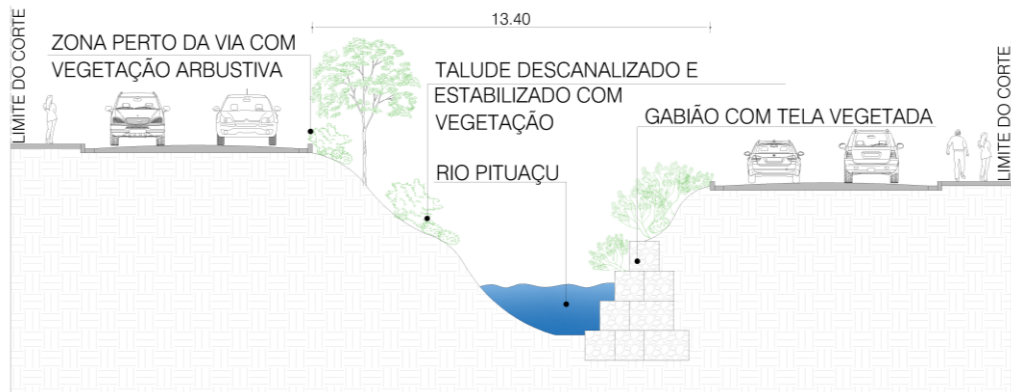
2 – Corte B: trecho renaturalizado com talude vegetado e gabião vegetado na margem oposta.
