CARTOGRAFIA SOCIOTÉCNICA DAS INADEQUAÇÕES HABITACIONAIS: DIAGNÓSTICO E EXPERIÊNCIA NO ASSENTAMENTO DOROTHY STANG – DF

SOCIOTECHNICAL CARTOGRAPHY OF HOUSING INADEQUACIES: DIAGNOSIS AND EXPERIENCE IN THE DOROTHY STANG SETTLEMENT – DF

Matheus de Souza Oliveira ¹; Vanda Alice Garcia Zanoni ²; Catarina Moraes de Oliveira Sombrio ³; Vânia Raquel Teles Loureiro ⁴; Liza Maria Souza de Andrade ⁵; Leandro de Sousa Cruz ⁶; Cynthia Nojimoto ⁷; Cristiane Guinancio ⁸; Valmor Cerqueira Pazos ⁹; Lenildo Santos da Silva ¹⁰.

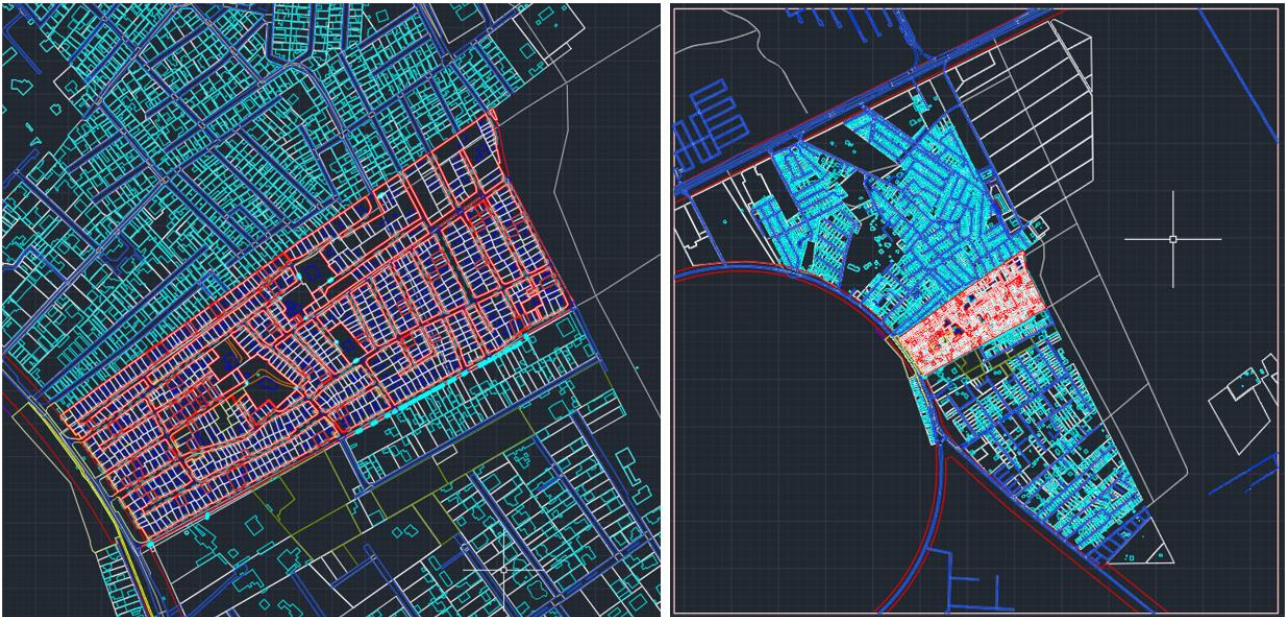
O processo de vetorização (Figura 1) foi conduzido no software Autodesk Civil 3D (versão 2025), com padronização das camadas (*layers*) para garantir compatibilidade com a estrutura de dados de Sistemas de Informação Geográfica (SIG). A conversão dos dados vetoriais para o formato *shapefile* foi realizada por meio do comando nativo *MAPEXPORT*, que permite exportar diretamente pontos, linhas e polígonos com seus respectivos atributos.

Figura 1: Vetorização no software Autodesk Civil 3D 2025 com inserção de atributos em *objectdata*.
Fonte: os autores (2025).

Foram desenvolvidos critérios específicos de revisão e compatibilização, assegurando que a exportação mantivesse a integridade geométrica e semântica dos elementos mapeados. Após a conversão, os *shapefiles* foram integrados a softwares SIG, onde foi possível editar e organizar a tabela de atributos. Posteriormente, as informações foram reimportadas ao Civil 3D por meio do uso adequado de *objectdata*, ferramenta que vincula os atributos do shapefile à geometria do desenho, possibilitando a manutenção contínua e bidirecional da base de dados em um fluxo de trabalho interativo e integrado.

O arquivo shapefile resultante, gerado no AutoCAD Civil 3D® 2024, manteve as informações da tabela de atributos (*objectdata*), permitindo a associação direta entre os dados técnicos das moradias e sua localização no território. A conversão e organização dos dados contou com o desenvolvimento de automações em linguagens de *scripting* (*AutoLISP* para desenho técnico e *Apps Script* para formatação de tabelas), criados com auxílio do modelo de inteligência artificial GPT-4^o, ao qual possibilitou otimizar etapas de revisão, simplificação geométrica e estruturação de atributos para integração em SIG.

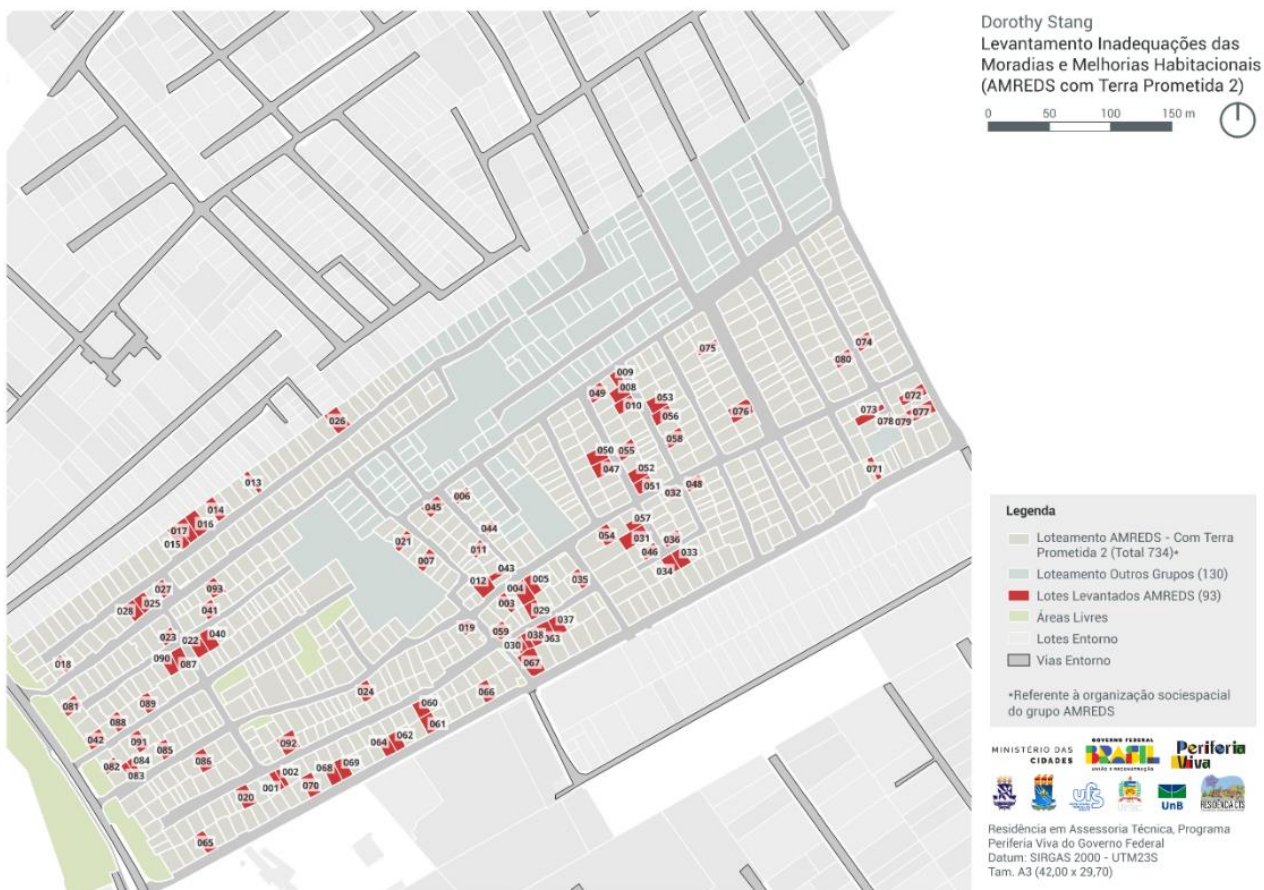
O diagnóstico das inadequações habitacionais foi elaborado com base nos dados coletados em 93 moradias (Figura 2) do Assentamento Dorothy Stang. A equipe responsável, composta por membros da Residência CTS no Programa Periferia Viva e do subgrupo “Inadequações de Moradias e Melhorias Habitacionais (I+MH)”, adotou como instrumento metodológico o formulário online “Levantamento das Tipologias e Inadequações Habitacionais – Dorothy Stang” (Sombrio, 2025), que organizou variáveis relativas às características tipológicas dos domicílios e às condições de inadequação física, ambiental e infraestrutural.

Figura 2: Levantamento das 93 moradias.
Fonte: os autores (2025).

A Figura 2 ilustra a sistematização desses dados na base geoespacial, que embasou dois produtos principais: (1) Relatório de Resultados, contendo a análise quantitativa das vistorias realizadas; e (2) Diagnóstico das Inadequações das Moradias, um relatório técnico-científico que aprofunda a leitura técnica e contextual das inadequações habitacionais no território (Programa Periferia Viva, 2025).

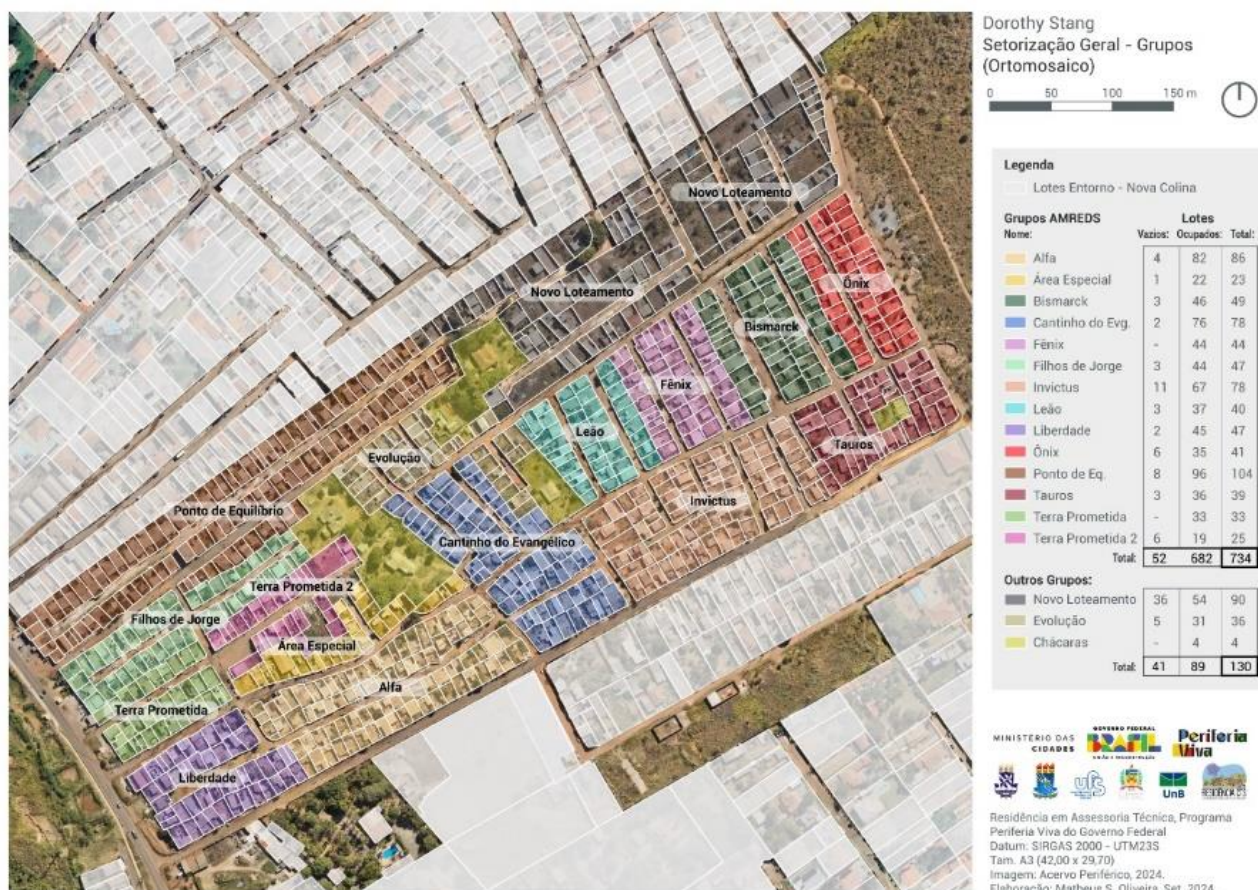
Esse processo cartográfico se estendeu ainda à identificação dos agrupamentos microrregionais (Figura 3) nomeados pela própria comunidade (como Setor Liberdade, Leão, Fênix, Ônix, entre outros), que nortearam a proposta de organização espacial e a base para o sistema de endereçamento. A iniciativa também incorporou a memória coletiva e a semântica local no processo de nomeação das ruas, valorizando vínculos simbólicos com referências afetivas, religiosas ou históricas. A cartografia, nesse caso, ultrapassou a função de representação para se constituir como processo de escuta e afirmação de identidade.

Figura 3: Consolidação da setorização dos grupos com ortomosaico.
 Fonte: os autores (2025).
