ANÁLISE DA FUNCIONALIDADE DE PROJETOS DE HIS NA CIDADE DE MACEIÓ-AL DE 1964 A 2014

RESUMO

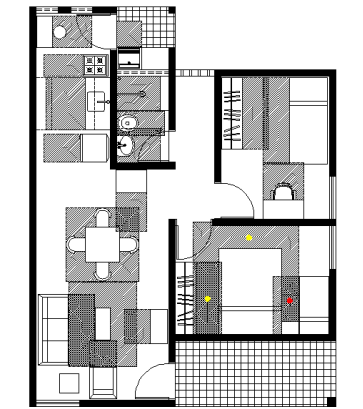
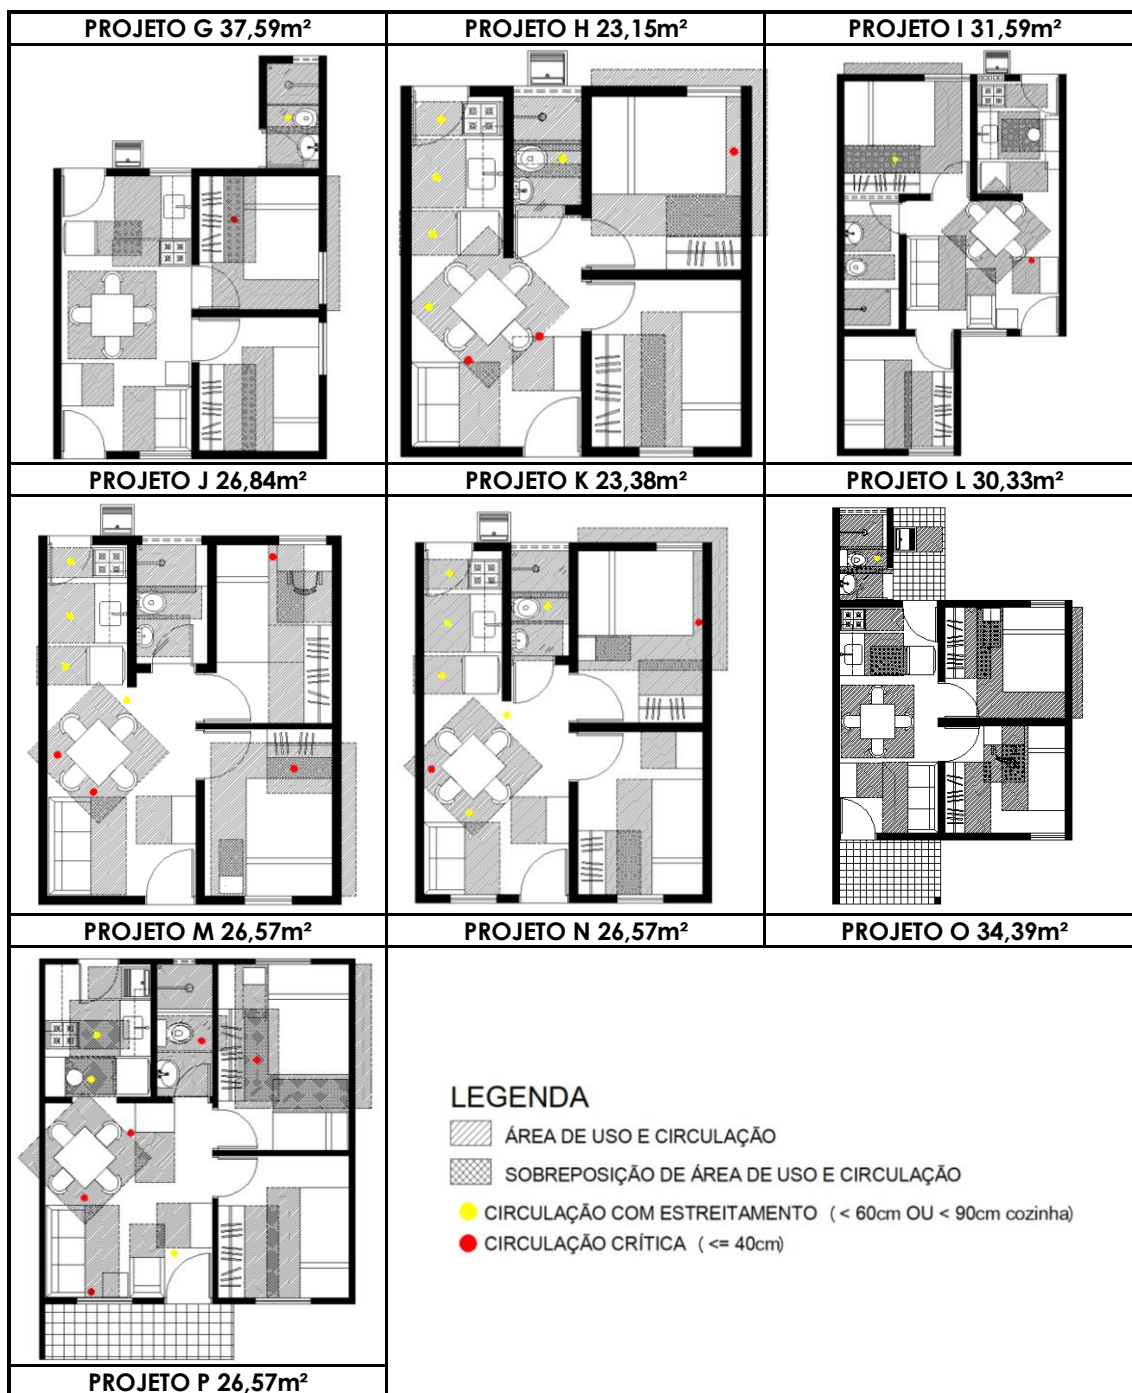
Quadro 4 – Projetos arquitetônicos selecionados para análise com a identificação dos estreitamentos e pontos críticos na circulação (sem escala)

Atributo 1: A partir das plantas baixas mobiliadas de cada projeto (Quadro 4), com a respectiva marcação de pontos na cor amarela para **estreitamentos na circulação** ($< 90\text{cm}$ na cozinha e $< 60\text{cm}$ nos demais ambientes) e na cor vermelha para **pontos críticos na circulação** ($\leq 40\text{cm}$ em todos os ambientes), constatou-se que a maioria dos projetos não atendeu (**A, B, E, G, H, K, M, N e P**) ao que foi determinado para este atributo – quase todos os ambientes apresentou inadequações na faixa livre de passagem e circulação (Quadro 3).

Atributo 5: Quase todos os projetos (exceção do projeto **A** que atendeu de forma parcial) atenderam plenamente às necessidades espaciais e de mobiliários / equipamentos para 2 indivíduos (os quartos possuíam espaço para comportar um roupeiro de 6 portas e um beliche ou duas camas de solteiro – Quadro 4).

Com exceção do projeto **C**, os projetos com larguras de cozinha inferiores a 1,50m (**E, K, M e N**) não atenderam ao atributo, pois a solução do equipamento em linha única (Quadro 4), adotada nesses projetos, determina a destinação de mais de 50% da área para circulação, não possibilitando a instalação (de maneira funcional, com espaço suficiente para circulação e uso dos móveis/equipamentos) de mobiliário e/ou equipamentos na parede oposta à dos equipamentos originais.

apenas um armário suspenso com 4 portas ao invés de dois armários; apenas o projeto **F** atendeu plenamente (além de apresentar todos os equipamentos mínimos, com a devida área de uso, possuía espaço para instalação de mobiliário complementar – Quadro 4).

Atributo 9: Apenas 6 projetos (**B, C, D, E, F e L**) atenderam plenamente a este atributo de funcionalidade: banheiro¹ possui faixa livre para circulação de no mínimo 60cm de largura. Os projetos **A, G, I, J, M e O** atenderam de forma parcial ao atributo por apresentarem apenas: i- o box com área inferior ao recomendado (0,80m²) OU ii- a área de uso do vaso sanitário inferior a 60cm. Os demais projetos **H, K, N e P** não atenderam ao atributo por apresentarem área de uso de box + área de uso do vaso sanitário inferiores ao recomendado (no projeto **P** a área de uso do vaso sanitário² atinge a situação crítica - menor que 40 cm - Quadro 4).

Atributo 10: Foi verificado se o projeto dispõe de um espaço coberto para a área de serviço, além de espaço mínimo para instalação de uma futura máquina de lavar. A maioria atendeu de forma parcial (**A, B, C, E, H, I, J, K, L, M e N**) ao atributo, por instalarem o tanque de lavar roupas externamente à unidade, facilitando de certa forma, uma futura instalação do eletrodoméstico. O projeto **P**, foi o único que não atendeu ao atributo, por dispor o tanque de lavar roupas dentro da cozinha; os demais projetos, atenderam plenamente (Quadro 4).

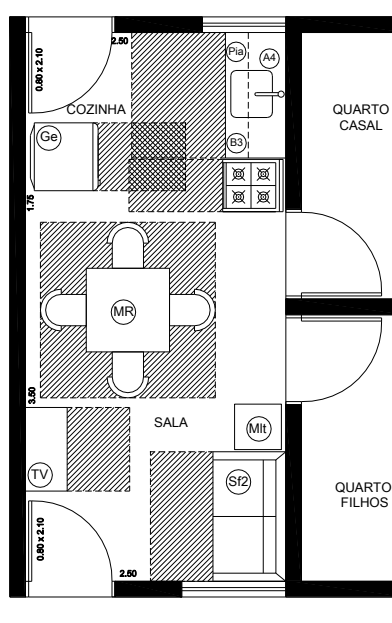
Figura 1 – Ambientação da sala do projeto J (sem escala): número de aberturas x pouco espaço de parede para disposição de móveis -

Verificou-se que mesmo com a **largura** da sala estando de acordo com a recomendação mínima da NBR 15.575/2013 (2,40m), alguns projetos não atenderam ao atributo (**H, J, K e N**) – não comportando assento para 4 pessoas (Quadro 5). Isso se deve à geometria funcional do espaço da sala, sobretudo em HIS (por suas dimensões serem reduzidas), e que deve ser levado em consideração no momento da concepção projetual: por ligar o exterior com o interior da casa, a sala funciona muitas vezes como área de circulação, possuindo duas ou mais portas a serem consideradas (Figura 1).
