ARQUITETURA CURATIVA DO SANATÓRIO SANTA TEREZINHA, EM SALVADOR, BA

RESUMO

O presente artigo é resultado de uma das etapas da pesquisa acerca do meio ambiente de edificações de saúde, em andamento, financiada pelo CNPQ, tendo a participação de bolsistas de iniciação científica. Seu objetivo foi demonstrar, através da análise das condições ambientais no Hospital Sanatório Santa Terezinha, inaugurado em 1941, em Salvador, BA, o planejamento efetuado por arquitetos modernistas para o uso da helioterapia e da ventilação cruzada como auxílio na cura da tuberculose, demonstrando a intenção de que a arquitetura participasse do processo curativo. A metodologia utilizada foi a pesquisa bibliográfica sobre as características desse tipo de edificação, a visita e cadastro do edifício e a análise de suas condicionantes climáticas utilizando programas computacionais. Como resultado, pôde-se observar a intencionalidade dos arquitetos em proporcionar condições de incidência controlada de sol e de ventos, que permitissem o conforto e o auxílio ao restabelecimento dos pacientes. Espera-se que o planejamento climático constatado contribua como exemplo do uso da arquitetura como fator de apoio aos pr

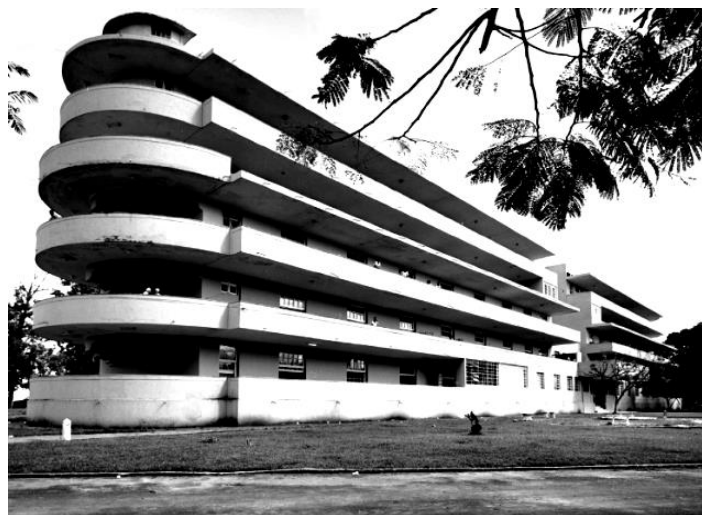
Figura 2 – Vista do Hospital Sanatório Santa Terezinha na época da inauguração -

O Hospital Sanatório Santa Terezinha foi construído entre 1937 e 1942, tendo como autores do projeto arquitetônico o arquiteto carioca Jorge Moreira, que possuía experiência na área hospitalar, e Diógenes Rebouças, arquiteto baiano, que cuidou dos detalhes de aprovação local e acompanhamento da construção (ANDRADE JÚNIOR, 2011). Seu estilo é marcadamente modernista, com traços geométricos, sendo um dos ícones da arquitetura baiana, estando a edificação em processo de tombamento. De acordo com Bierrenbach (2017), “[...] seu volume é demarcado por linhas horizontais e extremidades curvas [...]” (Figura 2). Está localizado na cidade de Salvador, no bairro do Pau Miúdo.

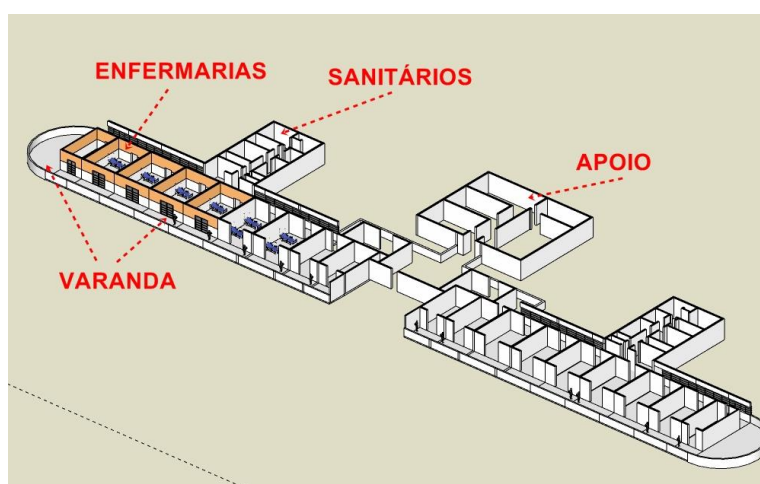
Figura 3 – Esquema de planta do segundo piso do edifício principal do Sanatório Santa Terezinha -

pavimentos, que têm largura menor, para quartos individuais. Suas enfermarias e quartos são colocados de forma contígua, com acesso em corredor monocarga – isto é, com compartimentos apenas de um lado. Como resultado desse partido, sua volumetria é marcadamente longitudinal, no sentido noroeste e sudeste, apresentando comprimento máximo de 110m e largura de 10m (SOUZA; BARRETO, 2011) (ver Figuras 3 e 4).

Essa disposição favorece o acesso a uma grande varanda, que proporciona a incidência solar em períodos controlados. Ligadas ao corpo principal do edifício, existem três blocos, sendo duas prumadas de sanitários e uma de apoio de enfermagem.

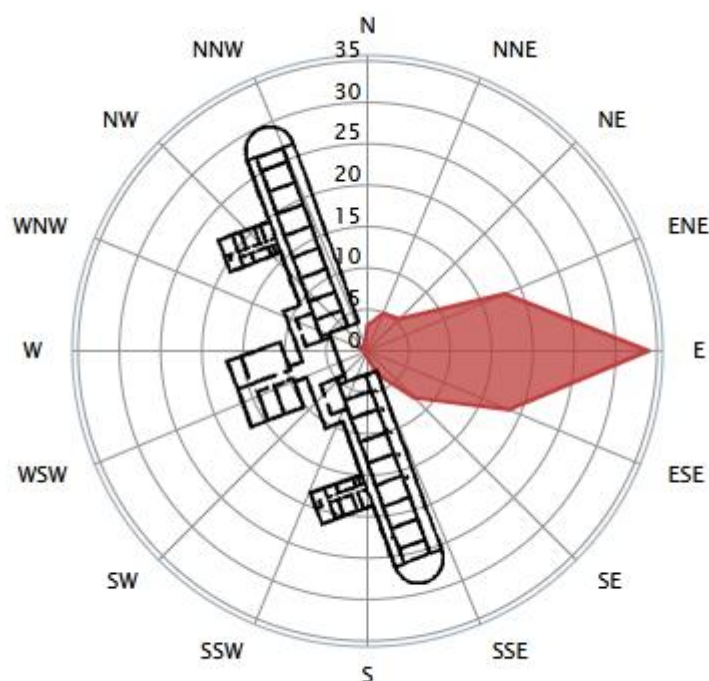
Figura 7 – Rosa dos ventos de Salvador no solstício de verão aplicada ao Sanatório Santa Terezinha -

Pelo estudo da rosa dos ventos para Salvador (Figura 7), observam-se as direções incidentes no hospital, indicando maior fluxo do vento leste no solstício de verão. A fachada Nordeste, para onde abrem as varandas e as enfermarias, é beneficiada por essa ventilação, fato que garante o condicionamento térmico, combatendo o desconforto gerado pela alta umidade da cidade, que varia em torno de 80%.

A orientação da fachada do edifício a 67,5° do vento leste – predominante nos meses de maior calor – e a disposição dos espaços internos do hospital e

suas esquadrias, possibilitam a fluidez da circulação do ar, facilitando a ventilação cruzada, estratégia que estimula o fluxo pelos ambientes e entre o ambiente externo e o ambiente interno, induzindo um efeito de troca total do ar interno dos quartos e enfermarias.
