## **INFLUÊNCIA DO PREPARO DA PAREDE DE CONCRETO MOLDADA *IN LOCO* NA ADERÊNCIA DO REVESTIMENTO CERÂMICO INTERNO**

**Tema:** Processos de execução.

### **INFLUENCE OF SUBSTRATE'S PREPARATION IN THE ADHESION OF CERAMIC TILE ON CONCRETE WALL CASTES IN PLACE**

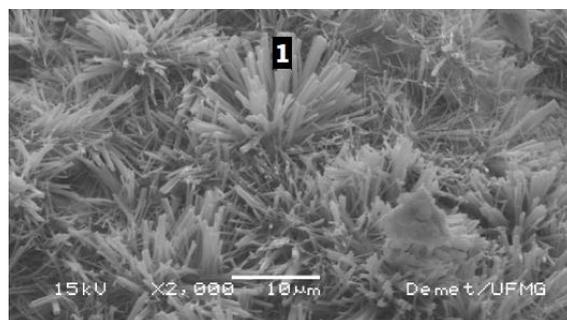
**Figura 1:** Fotomicrografia realizada com o MEV-IES na interface bloco cerâmico e argamassa com a presença de etringita (1)

A aderência mecânica é um fenômeno caracterizado pela entrada da pasta de cimento nos poros do substrato, que ao hidratar-se, formam hidróxidos e silicatos, promovendo a ancoragem, portanto, substratos pouco porosos dificultam a ligação entre base e revestimento<sup>(3)</sup>. Em substratos que apresentam superfícies pouco rugosas, os valores de aderência são menores, sendo necessária assim a preparação da superfície com o objetivo de aumentar a rugosidade e, conseqüentemente, a área de contato com a argamassa<sup>(4)</sup>. A Figura 1 apresenta um dos produtos de hidratação do cimento, conhecido como etringita, responsável pelo mecanismo da aderência<sup>(5)</sup>.

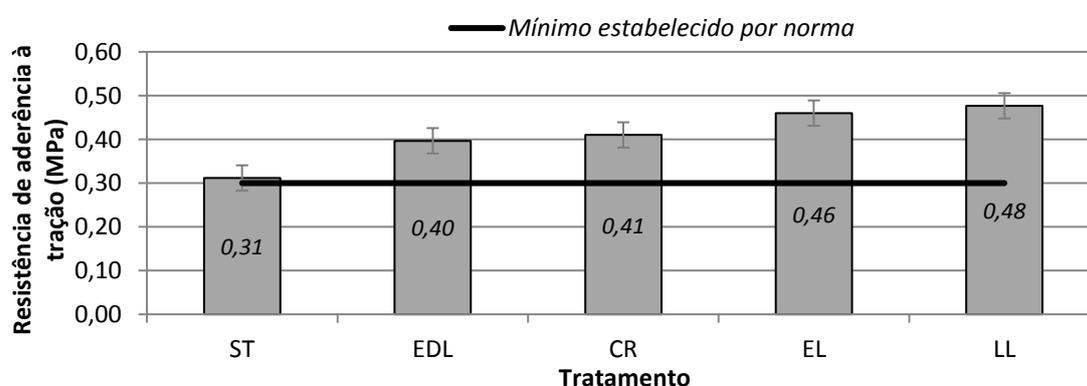
**Gráfico 1**–Resultados médios de aderência à tração para cada tratamento

**Fonte:** Autor. **Legenda:**ST: Sem tratamento superficial; EDL: Escovado manualmente com detergente neutro e lavado com água pressurizada; CR: Chapisco rolado; EL: Escovado manualmente e lavado com água pressurizada; LL: Lixamento mecânico e lavado com água pressurizada.

A norma brasileira NBR 13754<sup>(1)</sup> estipula um valor mínimo de 0,30 MPa para resistência de aderência à tração em revestimento de paredes internas com placas cerâmicas e com utilização de argamassa colante. Ao analisar os resultados ilustrados no Gráfico 1, nota-se que foram obtidos resultados satisfatórios em relação à norma em todas as situações de tratamento superficial do substrato. No entanto, ao considerar o erro padrão, observa-se que a parede sem tratamento poderá prejudicar o desempenho do sistema e não atingir a resistência mínima estipulada em diversos pontos do revestimento, como ocorreu em dois dos seis corpos de prova ensaiados para a base sem tratamento, que atingiram aproximadamente 50% da resistência necessária (0,14 e 0,15 MPa). Dessa forma, ressalta-se a importância de realizar o tratamento superficial na parede de concreto para evitar o descolamento das placas cerâmicas.

Observa-se que a parede que foi lixada mecanicamente e lavada com água pressurizada obteve o maior resultado de resistência de aderência à tração seguido da base preparada com escovação manual e lavagem com água pressurizada, com valores médios superiores, em relação a parede sem tratamento, em torno de 53% e 48% respectivamente. Esse ganho de resistência pode ser relacionado à facilidade de o serviço de lixamento mecânico promover melhor rugosidade superficial e, possivelmente, retirar parte da película de desmoldante da parede de concreto. Além disso, a utilização da água pressurizada após o lixamento, além de retirar o pó solto da superfície, pode ter reduzido ainda mais a presença do desmoldante na parede de concreto. A aderência da argamassa ao substrato ocorre na maioria das vezes de forma mecânica devido à penetração da água de amassamento nos poros do substrato<sup>(12)</sup>.

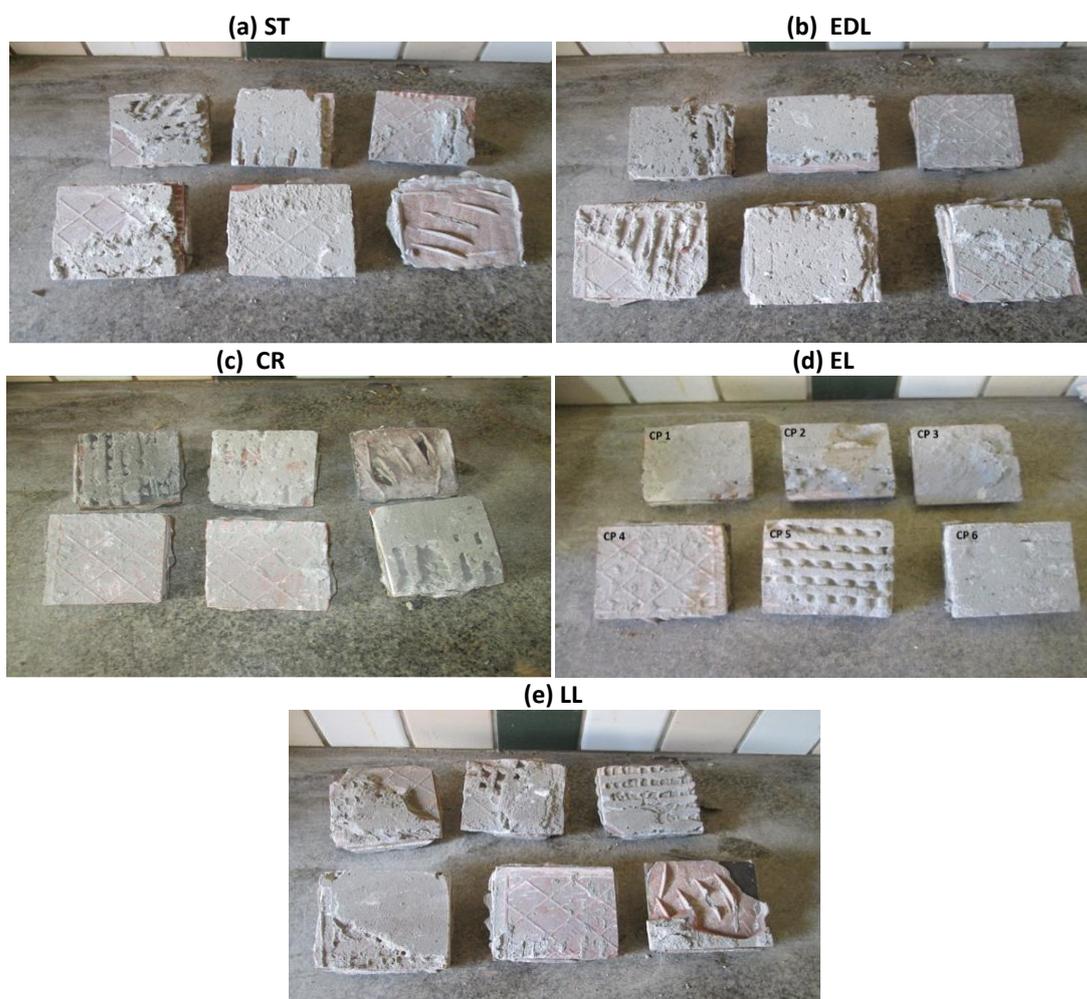
**Figura 2**– Aspectos após ruptura dos corpos de prova para cada tratamento

**Fonte:** Autor. Legenda: **(a)ST**: Sem tratamento superficial; **(b)EDL**: Escovado manualmente com detergente neutro e lavado com água pressurizada; **(c)CR**: Chapisco rolado; **(d)EL**: Escovado manualmente e lavado com água pressurizada; **(e)LL**: Lixamento mecânico e lavado com água pressurizada.

Em relação à escovação manual, pôde-se verificar nas duas situações (com e sem detergente) que houve melhoria na aderência dos revestimentos, possivelmente devido ao aumento da rugosidade superficial que ela proporciona<sup>(7)</sup>, além da remoção do desmoldante impregnado na superfície quando combinada com a lavagem com água pressurizada. Ressalta-se que a utilização de detergente neutro pode prejudicar a aderência em outros pontos do revestimento e afetando negativamente o desempenho do sistema, uma vez que a sua utilização reduziu em aproximadamente 14% a resistência à aderência quando comparado ao mesmo tratamento sem sua utilização. Ressalta-se que possivelmente ocorreu falha de execução no EL-CP5, pois é observado que os cordões da argamassa colante não foram rompidos.

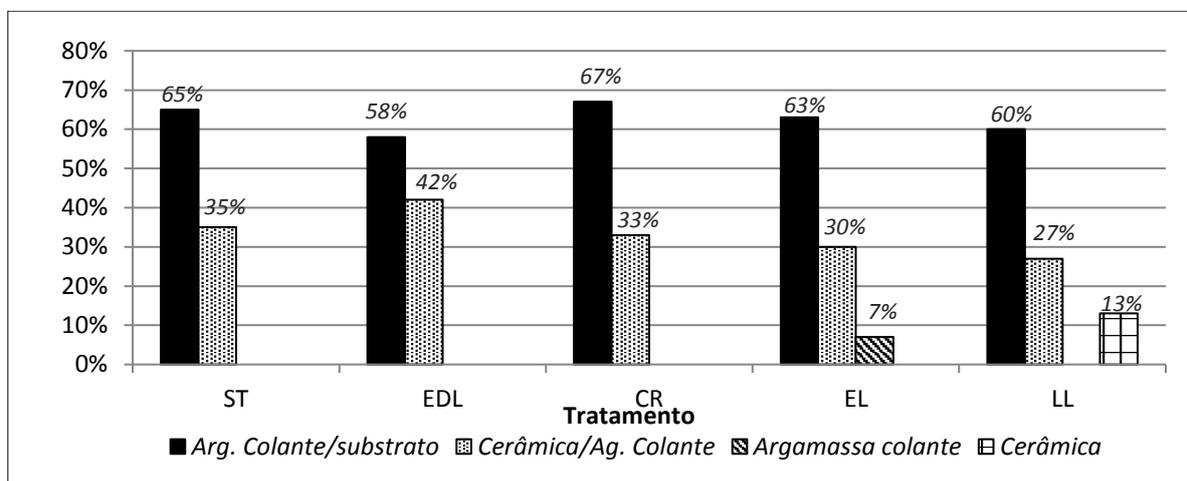
**Gráfico 2** - Principais tipos de ruptura em cada tratamento superficial do substrato

**Fonte:** Autor. **Legenda:** ST: Sem tratamento superficial; EDL: Escovado manualmente com detergente neutro e lavado com água pressurizada; CR: Chapisco rolado; EL: Escovado manualmente e lavado com água pressurizada; LL: Lixamento mecânico e lavado com água pressurizada.

Conforme resultados demonstrados no Gráfico 2, a interface de menor aderência foi predominante entre argamassa colante e a parede de concreto e, em menor proporção, entre a cerâmica e a argamassa colante entre todas as situações analisadas. Dessa forma observou-se predominância de ruptura adesiva, com 96% de incidência. Os tratamentos que apresentaram maiores resultados de resistência média de aderência à tração apresentaram ruptura coesiva em alguns corpos de prova: a parede que foi lixada e lavada apresentou ruptura na cerâmica e na base que foi escovada e lavada sem utilização de detergente neutro, houve ruptura na cerâmica.
