**SBTAR**  
Simpósio Brasileiro de Tecnologia das  
**ARGAMASSAS**

## **ESTUDO DA DEGRADAÇÃO DE FACHADAS REVESTIDAS DE ARGAMASSA UTILIZANDO AERONAVE REMOTAMENTE PILOTADA (RPA)**

**Tema:** Desempenho de sistemas de revestimento.

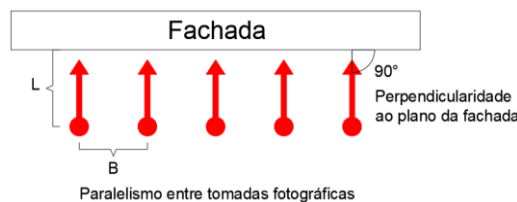
Figura 1 – Posicionamento da aeronave para as tomadas fotográficas.

Na captura de imagens de fachadas utilizando RPA, são atendidos os parâmetros apresentados na Tabela 1 e na Figura 1, para permitir um bom processamento e, assim, a obtenção de ortomosaicos de qualidade adequada para a visualização de anomalias<sup>(7,9-11)</sup>. Os ortomosaicos correspondem à junção de imagens associada à sua transformação em uma imagem em perspectiva ortogonal, sem características de profundidade e inclinação<sup>[12]</sup>.

Parâmetro	Descrição	Parâmetro adotado
Posicionamento entre tomadas fotográficas	Paralelismo entre tomadas fotográficas e perpendicularidade ao plano da fachada (Figura 1) <sup>(9-11)</sup> .	Paralelismo e perpendicularidade
Sobreposição (longitudinal e transversal) (p)	Acima de 60%, o que facilita a correção de erros no processamento das imagens <sup>(9-11)</sup> .	70%
Distância até a fachada (L)	A menor possível, com o mínimo de 3 metros para a segurança do voo.	5 metros
Distância entre tomadas fotográficas (B)	$B = 2 \tan \frac{\alpha}{2} \cdot L \cdot \left(1 - \frac{p}{100}\right)$ , em que: $\alpha$ é o ângulo da abertura da lente da câmera (graus) <sup>(11-13)</sup> .	B = 2,25 metros
Relação entre distâncias (B/L)	$0,1 < \frac{B}{L} < 0,5$ , para melhor processamento das imagens <sup>(7,10,11)</sup> .	B/L = 0,45
Sequência de captura	Direção paralela à maior dimensão da fachada <sup>(7)</sup> .	Sequência vertical
