**SBTIC
2019**

2º Simpósio Brasileiro de Tecnologia

APLICAÇÃO DE RECONHECIMENTO DE PADRÃO EM PROCESSAMENTO DE IMAGENS COLETADAS POR VANT PARA INSPEÇÃO DE GUARDA-CORPO

Pattern recognition application in image processing by UAS for guardrails inspection

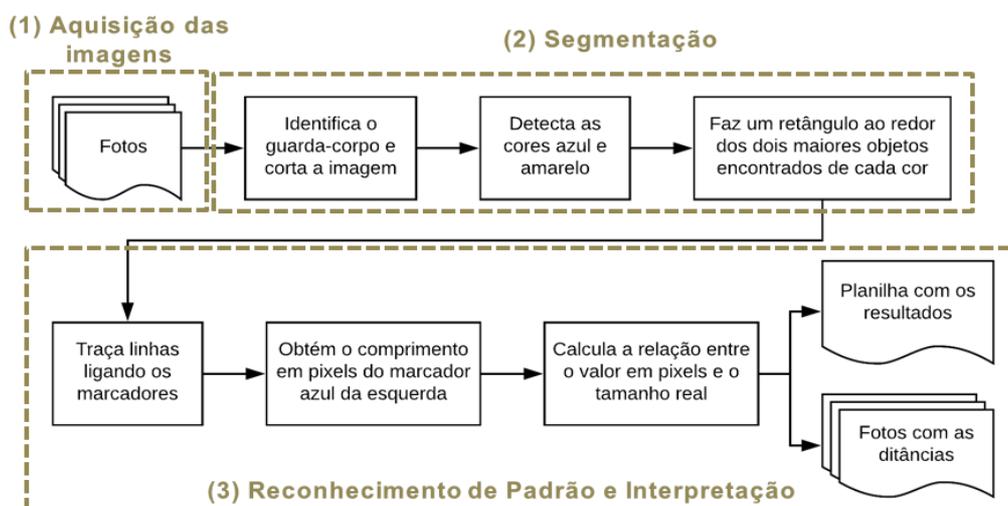
Figura 2: Fluxo de trabalho do sistema proposto.

O fluxo de trabalho e as principais etapas do sistema proposto são descritas na Figura 2.

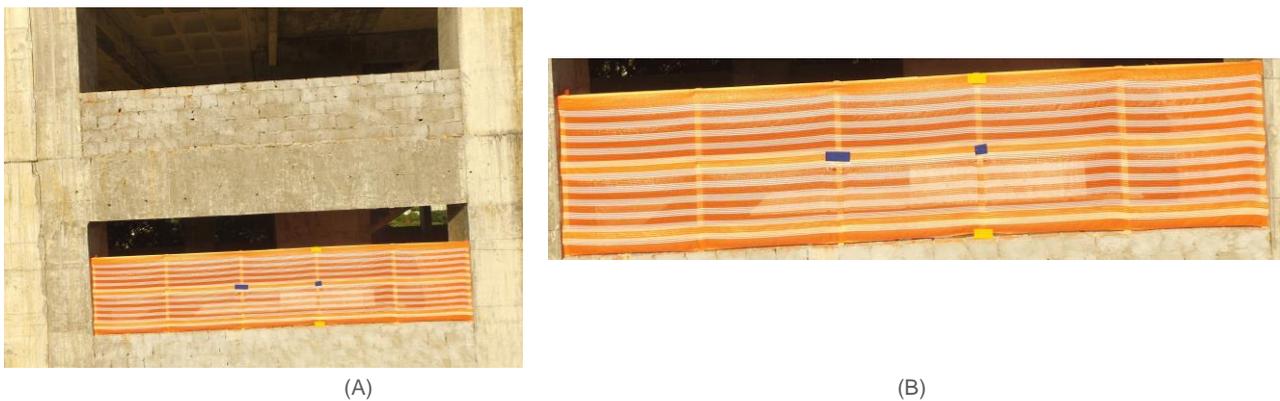
Figura 3: Detecção do guarda-corpo.

A **segmentação das imagens** consiste em dividi-las em partes ou objetos constituintes (GONZALEZ; WOODS, 2000). Para detectar o guarda-corpo, o sistema lê a matriz HSV e verifica os pixels da foto que estão na faixa de valores que correspondem a cor laranja. As coordenadas do maior retângulo que contém todos os pontos laranja são usadas para cortar a imagem, de forma que apenas o EPC permaneça (Figura 3), evitando que informações da paisagem interfiram na extração das características desejadas.

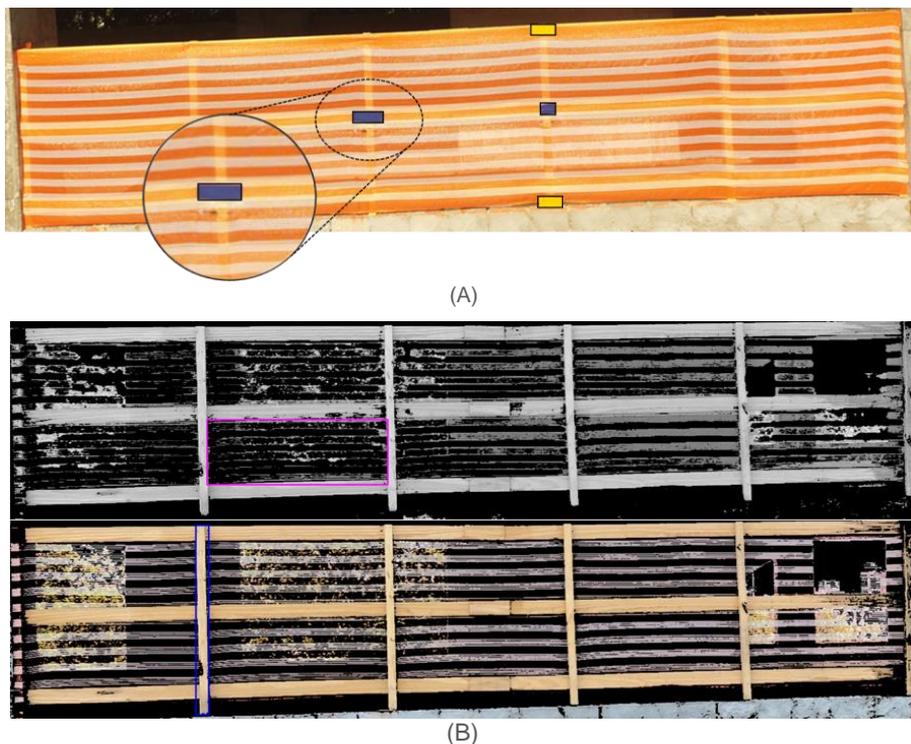
Figura 4: Detecção (A) dos marcadores e (B) das áreas de interesse.

A segmentação dos marcadores é efetuada pela detecção de descontinuidades ou de similaridades, a partir das cores definidas para cada marcador e para o guarda-corpo. O sistema reconhece os dois maiores retângulos na cor azul (Figura 4A). O comprimento em pixels do marcador é salvo em uma variável para servir de referência de tamanho. O processo para identificar os marcadores amarelos é similar.

Nas imagens sem marcadores, para obter a área principal onde serão extraídas as distâncias do rodapé e travessão intermediário, as imagens são transformadas para a escala em cinza, e é reconhecido o maior retângulo preto. Para a altura total, o filtro utilizado elimina a cor laranja da imagem, e o sistema reconhece o retângulo com maior altura na cor bege (Figura 4B).

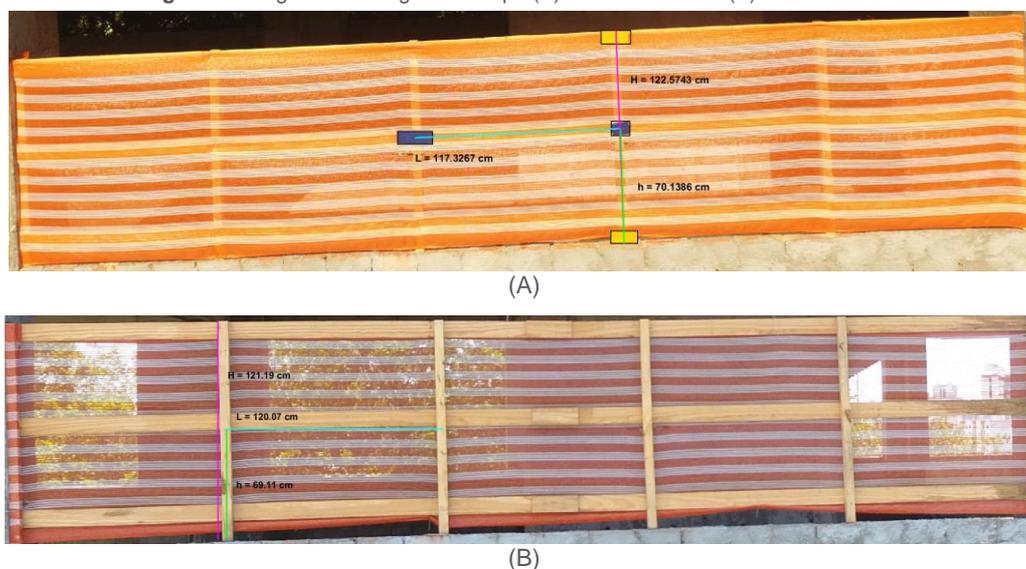
Figura 5: Imagem final do guarda-corpo (A) com marcador e (B) sem marcador.

O **reconhecimento** é quando se atribui rótulos a um objeto com base nas informações extraídas nas fases anteriores, e através da interpretação atribui-se significado aos objetos reconhecidos (GONZALEZ; WOODS, 2000). Nesta etapa são calculadas as dimensões reais desejadas em relação ao tamanho do pixel. Por fim, o sistema apresenta os resultados em uma planilha em Excel, e em imagens com as dimensões identificadas (Figura 5).

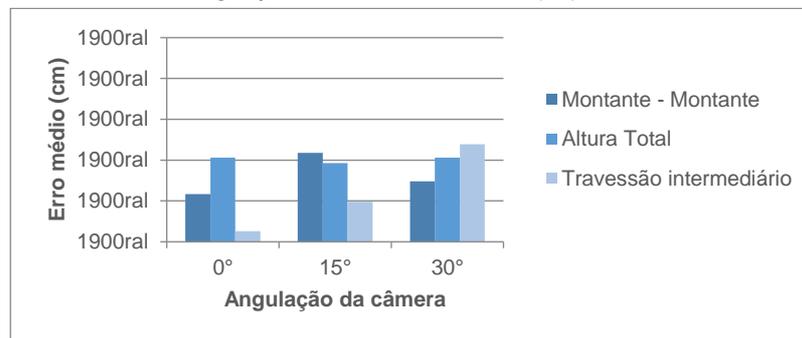
Gráfico 1: Angulação da câmera X Erro médio (cm) - **com** marcador.

Os Gráficos 1 e 2 apresentam os erros médios em centímetro obtidos para cada medida em angulações diferentes da câmera, fixando a distância em 6m. Nota-se que o ângulo 30° apresenta maiores erros de medida em ambos os gráficos. Observa-se também que a angulação da câmera influencia de forma mais acentuada os resultados do guarda-corpo sem marcador, já que há uma maior variação dos erros para cada ângulo analisado.

Apesar dos erros encontrados para todas as análises terem sido inferiores a 4,00cm, as angulações da câmera em 0° e 15° aparentam ser mais adequadas para a inspeção por reconhecimento de imagem.
