13º Simpósio Brasileiro de Gestão e
Economia da Construção e 4º Simpósio
Brasileiro de Tecnologia da Informação
e Comunicação na Construção

1 ANÁLISE DE TÉCNICAS DE *DATA AUGMENTATION* PARA APERFEIÇOAMENTO DA DETECÇÃO DE SISTEMAS DE GUARDA-CORPO E RODAPÉS EM CANTEIROS DE OBRAS COM INTELIGÊNCIA ARTIFICIAL

Analysis of data augmentation techniques to improve the detection of guardrail systems in construction sites with artificial intelligence

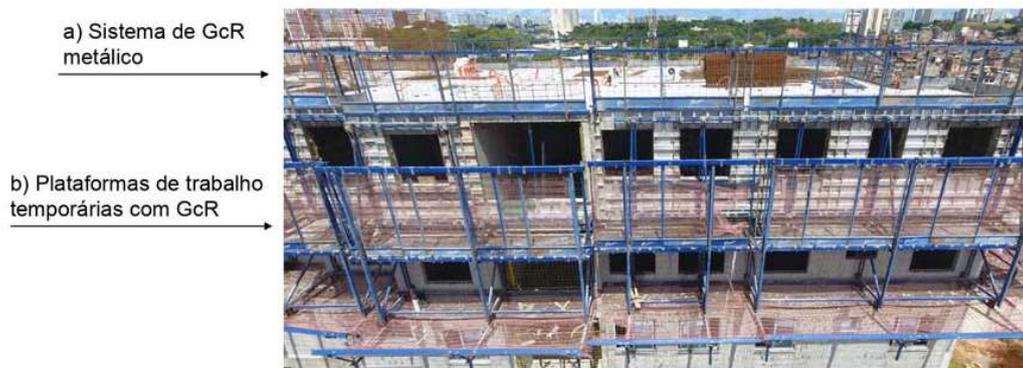
Figura 2: Sistemas de GcR

A coleta de imagens para construção de um banco de dados ocorreu em duas visitas a canteiros de obras distintos (CO1 e CO2) na região metropolitana de Salvador (BA). O sistema construtivo dos empreendimentos é paredes de concreto moldada *in loco* e, portanto, os sistemas de GcR utilizados são industrializados, como indicado na Figura 2.

Foram utilizadas aeronaves remotamente pilotadas (RPA) para ambas as coletas de imagens. Para a coleta no CO1, utilizou-se o DJI Phantom 4, com inclinação da câmera igual a 0° com a horizontal. Para a coleta no CO2, foi utilizado o DJI Air 2S, com inclinação da câmera a 20° com a horizontal. Peinado *et al.* (2023) sugere essas inclinações como potencialmente mais adequadas para visualização dos sistemas de GcR e, por conseguinte, para identificação mais eficiente de problemas que podem comprometer o desempenho desses sistemas.

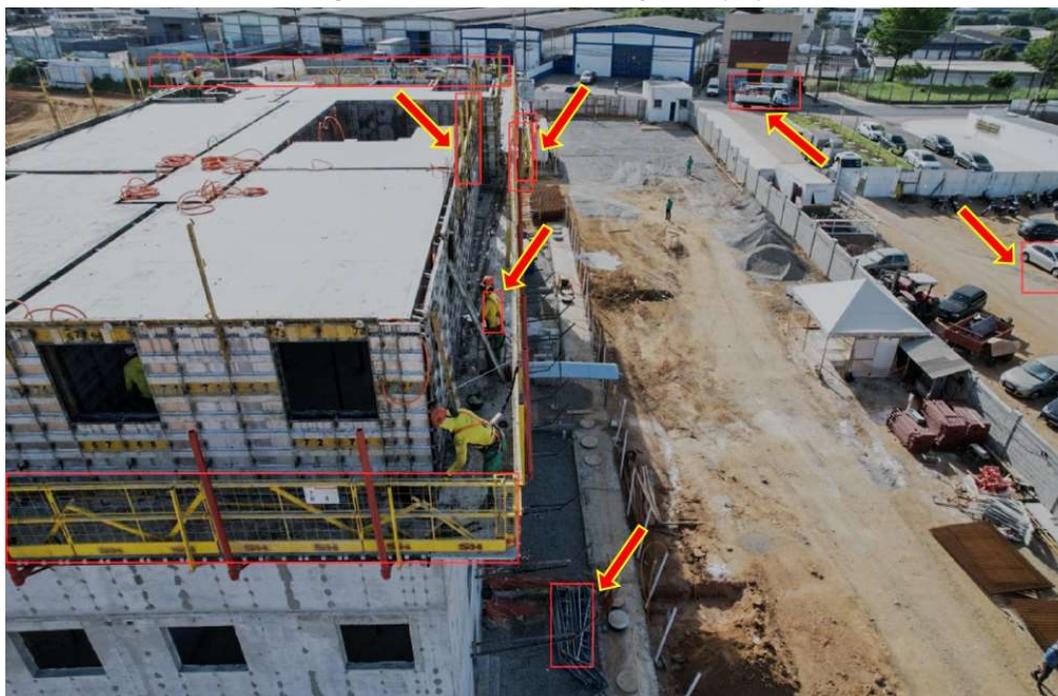
Figura 6: FP identificados na 'imagem 15' (M1)

Além disso, os modelos M3 e M4 detectaram poucos FP. O modelo M2 apresentou número elevado de FP em comparação aos demais modelos treinados com bancos de imagens artificiais. Destaca-se principalmente a 'Imagem 7' do teste, em que o modelo M2 detectou cinco FP, indicando a tela de armação das paredes de concreto como se fossem GcR nesses cinco pontos. Ainda assim, o modelo que apresentou maior número de FP e, portanto, menor precisão, foi o M1. Nas imagens do teste de M1 houve 17 FP, no qual o modelo confundiu o GcR com telas de proteção em aberturas das paredes de pavimentos já concretados, janelas, motor do elevador cremalheira, carros, trabalhadores, entre outros elementos. Exemplifica-se com a 'imagem 15' do modelo M1, que apresentou 6 FP (Figura 6).

Ainda, observa-se que o modelo M1 foi o que apresentou o maior número de detecções de falsos positivos na etapa de teste (17 no total), além desses FP terem sido de diversos itens que não compartilham características com os sistemas de GcR (carros, trabalhadores, entre outros). O mesmo não ocorreu com os demais modelos, que além de apresentarem menor número de FP, os itens identificados incorretamente tinham características em comum com as telas do sistema de GcR. Nesse sentido, tem-se que o aumento do banco de imagens com transformações geométricas resultou em mais informações sendo extraídas do banco de dados original, como apresentado por Shorten e Khoshgoftaar (2019) e, portanto, no melhor desempenho do algoritmo em conseguir diferenciar o que é um sistema de GcR de outros elementos.
