13º Simpósio Brasileiro de Gestão e
Economia da Construção e 4º Simpósio
Brasileiro de Tecnologia da Informação
e Comunicação na Construção

1 IDENTIFICAÇÃO DE FONTES DE VARIABILIDADE DO TAKT-TIME DAS CÉLULAS DE PRODUÇÃO DE UM EDIFÍCIO RESIDENCIAL

Identification of sources of variability in the takt-time of production cells in a residential building

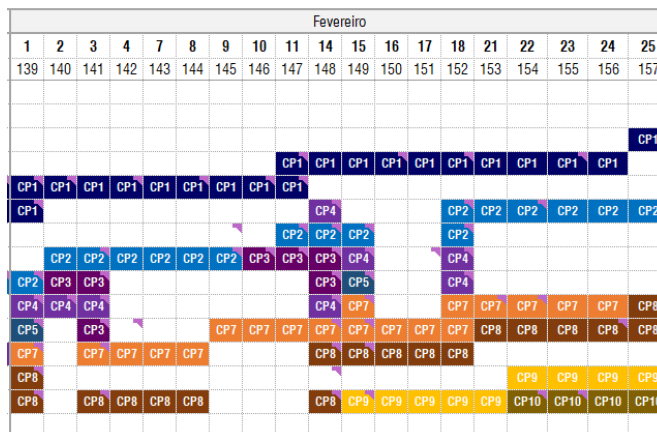
Figura 3 – LoB Executada – Fevereiro de 2022.

Outro fator observado e mencionado anteriormente, refere-se à dificuldade de coleta de dados, uma vez que se observam células com uma média de dias abaixo do takt, como o exemplo do mês de fevereiro de 2022, (Figura 3).

No referido mês, por conta da ausência da estagiária para acompanhamento, houve uma baixa disponibilidade de informações coletadas, o que dificultou compreender se algumas atividades foram realmente iniciadas. Além disso, uma variação foi identificada na célula CP03, cuja média de execução foi de 03 dias, considerando dias sem atividades. Isso foi observado nos pavimentos 09, 10 e 11, conforme a Figura 4 da LoB Executada do empreendimento em março de 2022.

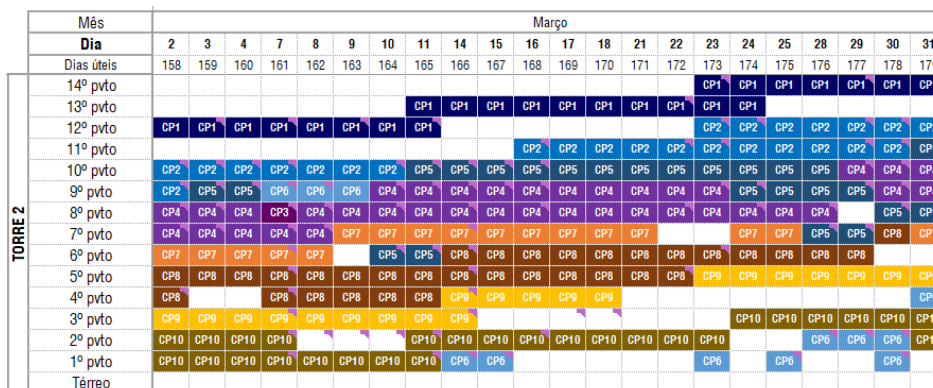
Figura 4 – LoB Executada – Março de 2022.

Nos pavimentos 09, 10 e 11, a CP03 iniciou depois da CP02, sem identificação nos meses seguintes, mudando a sequência executiva com o início da CP05, levando a dias de takt zero. A CP03 é retomada nos pavimentos 12 e 13, representando uma possível interferência e descumprimento da LoB.

Destacam-se também as células CP04 e a CP10, em que foi identificada a não terminalidade de tarefas nos meses de março, abril e maio, estando suas atividades distribuídas em mais de um pavimento simultaneamente, ou apresentando também, ocasiões em que esse serviço é interrompido dentro do pavimento e retornando ao pavimento anterior ou prosseguindo.
