XI SIMPÓSIO BRASILEIRO DE GESTÃO E ECONOMIA DA CONSTRUÇÃO

Do conhecimento à ação: práticas avançadas de gestão da produção
Londrina, Paraná, Brasil. 23 a 25 de Outubro de 2019

ARQUITETURA RESIDENCIAL PARA TERCEIRA IDADE: UM ESTUDO DE CASO NO RESIDENCIAL CIDADE MADURA

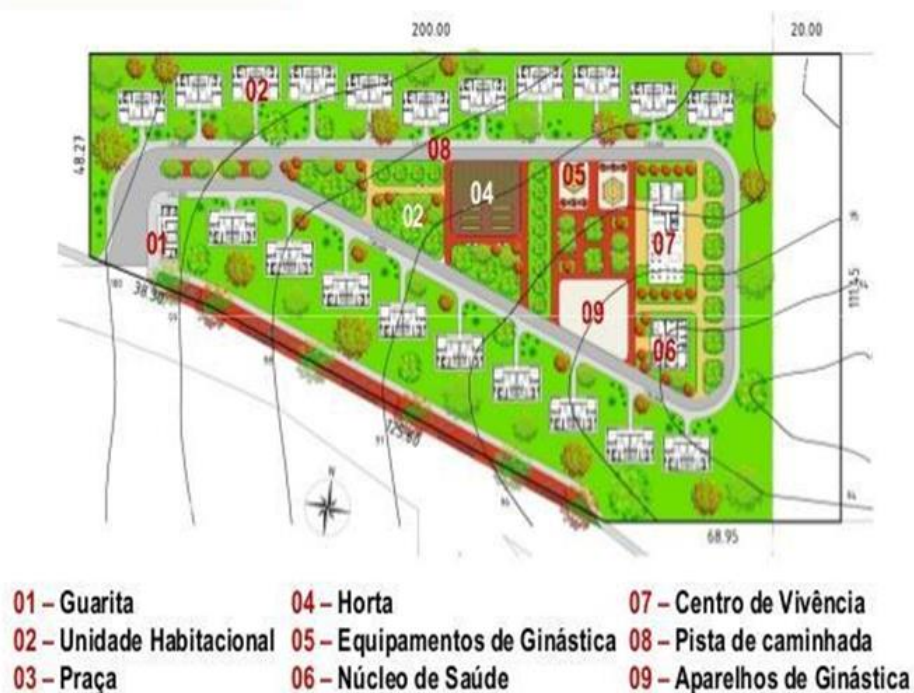
Figura 1: Mapa da Proposta Urbanística do Residencial Cidade Madura

A propriedade possui área total de 5,07 ha e localiza-se no Conjunto Habitacional Cidade Verde, no bairro de Mangabeira. O local, segundo a CEHAP, foi escolhido por integrar a malha urbana, apresentar acesso fácil, infraestrutura básica, entre outros aspectos. O empreendimento consiste em 40 unidades residenciais com 54 m² cada, onde podem ser acomodados um ou dois idosos (casal) por habitação e a presença da família é liberada apenas para visitas. Ademais, conta com uma unidade de saúde, praça, horta comunitária, centro de vivência, academia ao ar livre e pista de caminhada (Figura 1).

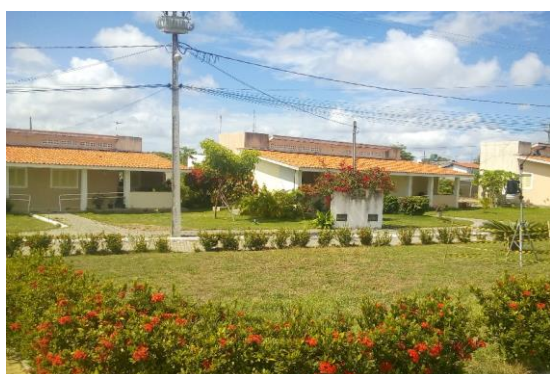
Figura 3: Unidades residenciais

A seguir são apresentadas fotos de algumas das edificações que compõem o Projeto Cidade Madura (Figuras 3 a 6) e os principais resultados quanto ao atendimento à NBR 9050 (ABNT, 2015).

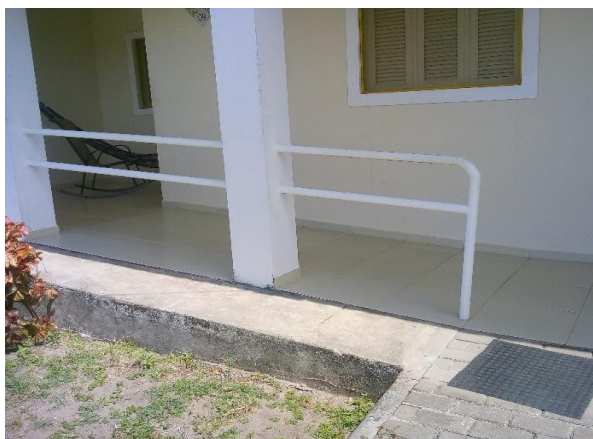
Figura 7: Vista lateral da rampa de entrada

O acesso a cada moradia é feito por uma rampa com 3,40 m de comprimento, 1,30 m de largura e inclinação de 8,33%, adequando-se à NBR 9050 (ABNT, 2015). Entretanto, a largura apresentada encontra-se acima do mínimo admissível de 1,20 m, mas abaixo do valor recomendável de 1,50 m. Ainda assim, levando em consideração que o fluxo cotidiano de pessoas é pequeno, a medida atual não representa uma barreira dentro do ambiente construído.

Apenas um dos lados da rampa possui corrimão, sendo esse de duas alturas, porém não se prologam paralelamente ao piso reto antes do início da rampa, é descontínuo e interrompido por um pilar não indicado em planta. Além disso, não há elementos de segurança, como guarda-corpo – exigido nos casos de falta de parede lateral – e guia de balizamento (Figura 7).

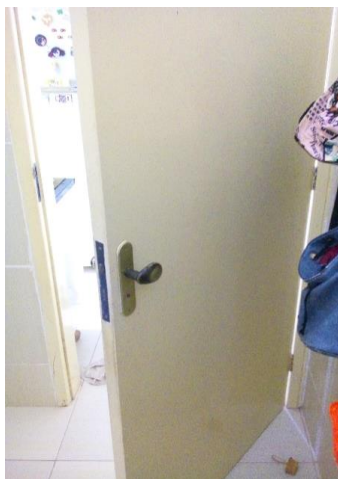
Figura 8: Porta do banheiro

Com relação às maçanetas, constatou-se que os seus formatos arredondados dificultam a pegada do idoso e exigem o movimento de torção, ao contrário do modelo alavanca indicado pela NBR 9050 (ABNT, 2015); além disso, na parte de trás da porta do banheiro (Figura 8) não há puxador horizontal para possibilitar o apoio e auxiliar na movimentação da porta.

A porta do banheiro deveria abrir para fora do cômodo, facilitando a prestação de socorro no caso do idoso sofrer algum acidente, como por exemplo uma queda ou desmaio, que impeça a abertura da porta pelo lado de dentro.

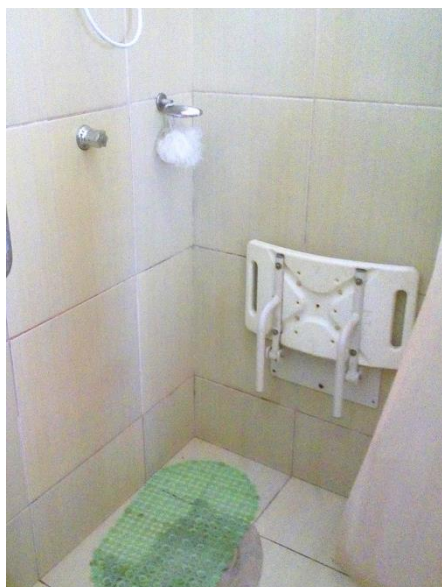
Figura 9: Banco articulado dentro do box

Já dentro do boxe, pode-se afirmar que foram atendidas as medidas mínimas de comprimento e largura definidas por norma (0,90 m × 0,95 m). Do mesmo modo, foi seguida a exigência de um banco com cantos arredondados, superfície antiderrapante impermeável e profundidade e comprimento satisfatórios (Figura 9). Cabe destacar que todas as barras indicadas na norma são encontradas: uma barra vertical na parede onde está fixado o banco, uma horizontal e uma vertical na parede que contém a torneira e o chuveiro.
