PRIORIZAÇÃO DE CLASSES DE ANOMALIAS EM TELHADOS VISANDO A AUTOMATIZAÇÃO DE INSPEÇÕES PARA APOIO À GESTÃO DA MANUTENÇÃO

Prioritization of roof anomalies classes for the automation of inspections in support of maintenance management

Alisson Souza Silva

Dayana Bastos Costa

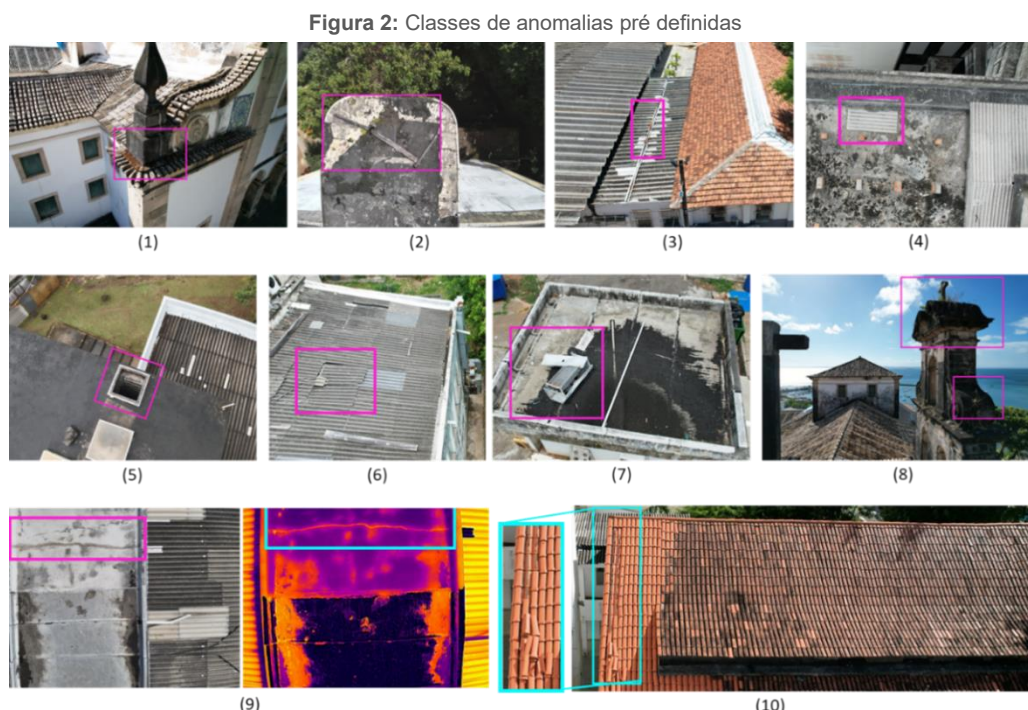
A partir da aquisição, as imagens foram analisadas e foram definidas inicialmente dez classes de anomalias de telhados e coberturas (Figura 2), sendo: (1) Acúmulo de Biofilme (matéria orgânica, incluindo algas, líquens e musgos), (2) Resíduos na cobertura (acúmulo de resíduos ou materiais estranhos), (3) Corrosão ou amassamento de calhas e rufos, (4) Telhas extra ou telha no sentido transversal da cobertura, (5) Alçapões abertos ou danificados, (6) Danos em telhas (rachaduras, quebradas ou desgaste), (7) Sujidade no telhado (acúmulo de sujeira, folhas ou material particulado), (8) Crescimento da vegetação (presença de espécie vegetal indesejada em coberturas de telhados), (9) fissuras na laje e (10) Deslocamento das telhas (desalinhamento ou movimento das telhas). Essas classes foram definidas por apresentarem potenciais danos ao sistema de cobertura do edifício e por poderem ser evitadas com a implementação de um sistema de gestão da manutenção adequado.

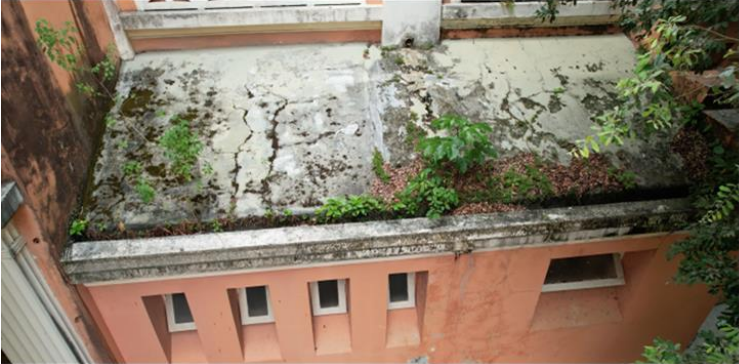
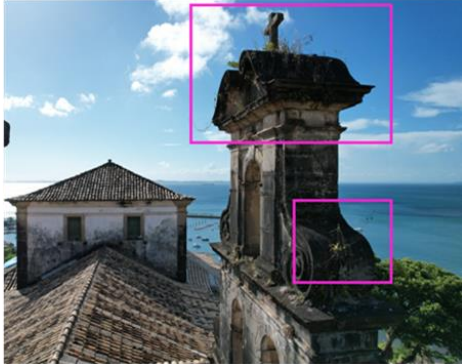
8- Crescimento da vegetação (presença de espécie vegetal indesejada em coberturas de telhados) ★

Você concorda com esta nomenclatura?

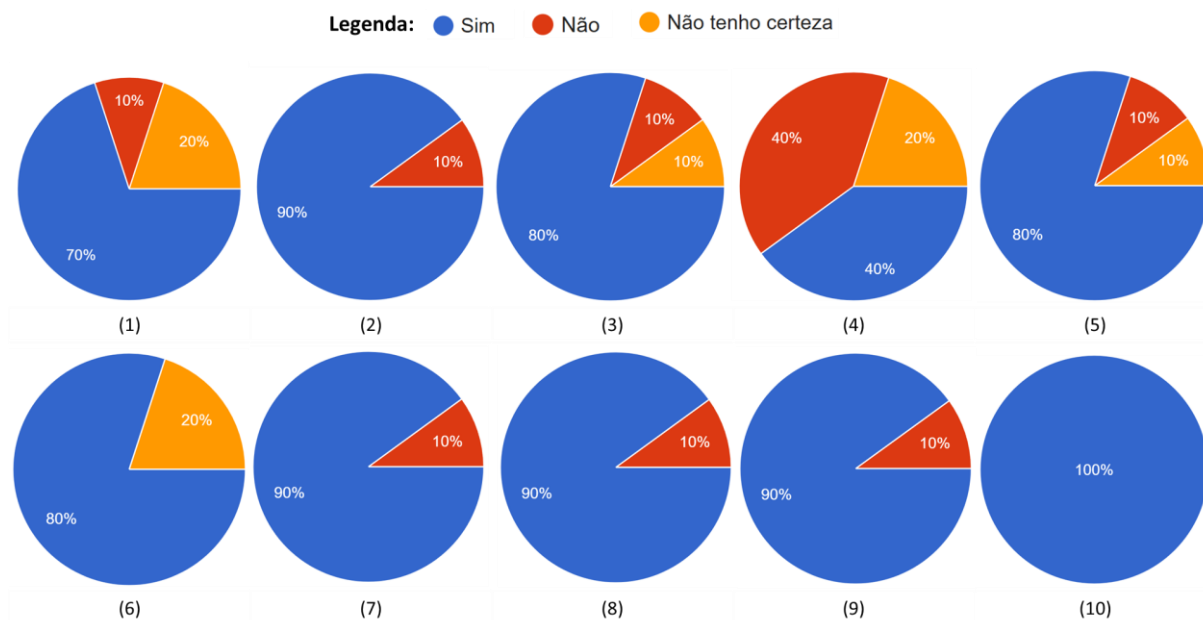
Figura 4: Percepção dos Especialistas da Indústria (EIs) em relação à nomenclatura utilizada

Esta subseção refere-se à análise da percepção dos especialistas quanto à nomenclatura adotada para as classes de anomalias identificadas em telhados e coberturas. Nessa etapa, os respondentes avaliaram, com base em imagens, se concordavam ou não com as nomenclaturas atribuídas às anomalias. As respostas foram categorizadas em três opções: “Sim”, quando o entrevistado concordava com a nomenclatura; “Não”, quando não concordava; e “Não tenho certeza”, quando havia dúvida em relação à classificação adotada para determinada anomalia. Os resultados são apresentados nas Figuras 4 e 5, sendo que a Figura 4 mostra as percepções dos Especialistas da Indústria (EI) e a Figura 5, as percepções dos Especialistas da Academia (EA).

A análise das respostas dos Especialistas da Indústria (EIs) e da Academia (EAs) evidenciou um grau considerável de concordância com a nomenclatura proposta para as dez classes de manifestações patológicas, embora tenham sido apontadas sugestões importantes de aprimoramento conceitual e terminológico. A maioria das discordâncias concentrou-se em termos considerados genéricos, ambíguos ou subjetivos, como “danificado” e “resíduos”, com recomendações para maior precisão e especificidade. A classe “Acúmulo de biofilme” apresentou o maior nível de divergência, sobretudo entre os EAs, que sugeriram alternativas como “vegetação parasitária”, “acúmulo de sujidade” e a enumeração de organismos como algas, líquens e musgos. Em contrapartida, a classe “Deslocamento das telhas” obteve a maior aceitação entre os respondentes, com aprovação unânime dos EIs e apenas uma discordância pontual entre os EAs. Também foram feitas proposições de reorganização das categorias, seja pela fusão de classes semelhantes, como sujidade e resíduos, seja pela separação de manifestações distintas, como amassamento e corrosão. De modo geral, as contribuições dos especialistas reforçam a importância de uma nomenclatura técnica clara, objetiva e aderente à realidade observada em campo, a fim de garantir a acurácia na classificação e análise dos danos.

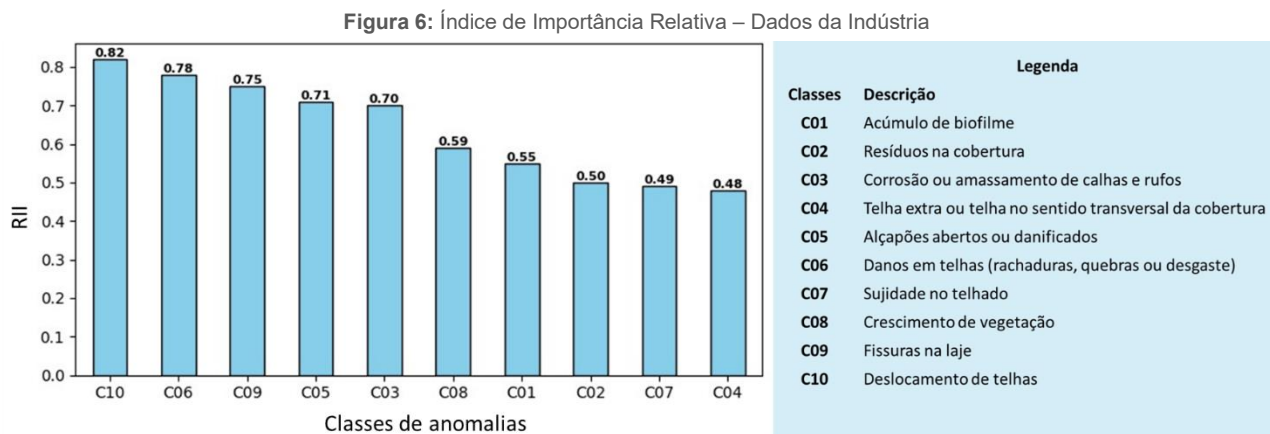
Após a análise das nomenclaturas, foi analisado a priorização das classes de anomalias com base no grau de relevância atribuído pelos respondentes. Para isso, foi utilizada uma escala de 0 a 10, por meio da qual os profissionais indicaram o peso que consideravam adequado para cada classe. A partir dessas respostas, foi calculado o Índice de Importância Relativa (RII), que permitiu estabelecer um ranqueamento das anomalias conforme seu grau de prioridade do ponto de vista da gestão da manutenção. Da mesma forma que foi realizada a análise da subseção anterior, esta subseção avaliou os grupos de especialistas de forma isolada, e ao final calculou-se a média entre as respostas. A Figura 6 apresenta o RII dos EIs e a Figura 7 apresenta o RII dos EAs.

Após a obtenção das respostas dos dois grupos, foi calculada a média entre elas. O Quadro 2 apresenta esta relação. Observa-se que as três classes de anomalias classificadas como mais relevantes, do ponto de vista da GM de telhados e coberturas foram: Danos em telhas (rachaduras, quebradas ou desgaste); Deslocamento de telhas; e Fissuras na laje.

Analisando o ranqueamento das classes de anomalias é possível observar que a anomalia “Danos em telhas – rachaduras, quebras ou desgaste” foi considerada a mais crítica, seguida por “Deslocamento de telhas” e “Fissuras na laje”. Esse resultado pode ser atribuído à combinação de fatores como a frequência com que essas falhas ocorrem, impacto direto no desempenho do telhado, risco à segurança estrutural, bem como à complexidade e custo de reparo associados. Danos em telhas e seu deslocamento, por exemplo, podem comprometer a vedação da cobertura, facilitar infiltrações e causar deterioração acelerada de outros elementos do sistema. Já as fissuras em lajes indicam possíveis problemas estruturais de maior gravidade e, por isso, tendem a receber atenção prioritária.
