XV SIMPÓSIO NACIONAL DE SISTEMAS PREDIAIS

ESTUDO DAS CONTRIBUIÇÕES PLUVIAIS PARASITÁRIAS NA SUB-BACIA DE ESGOTAMENTO SANITÁRIO 4-A1 DO MUNICÍPIO DE JOINVILLE – SC

Study of parasitic rainwater contributions in the 4-A1 sanitary sewage sub-basin in the city of Joinville – SC

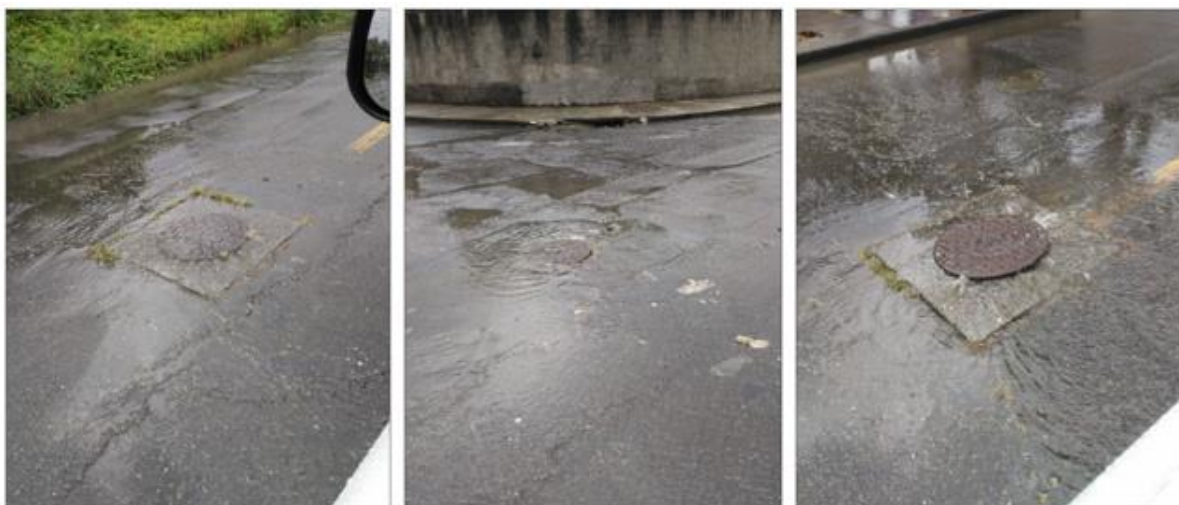
Figura 1 – Pontos de extravasamentos de esgoto na Rua Ernesto Friedrichsen

O tema de estudo proposto neste artigo, deu-se em virtude do grande número de extravasamentos de esgoto em dias de chuva na Rua Ernesto Friedrichsen (Figura 1), localizada no bairro Glória na cidade de Joinville-SC, região pertencente ao sistema de esgotamento sanitário da sub-bacia 4-A1.

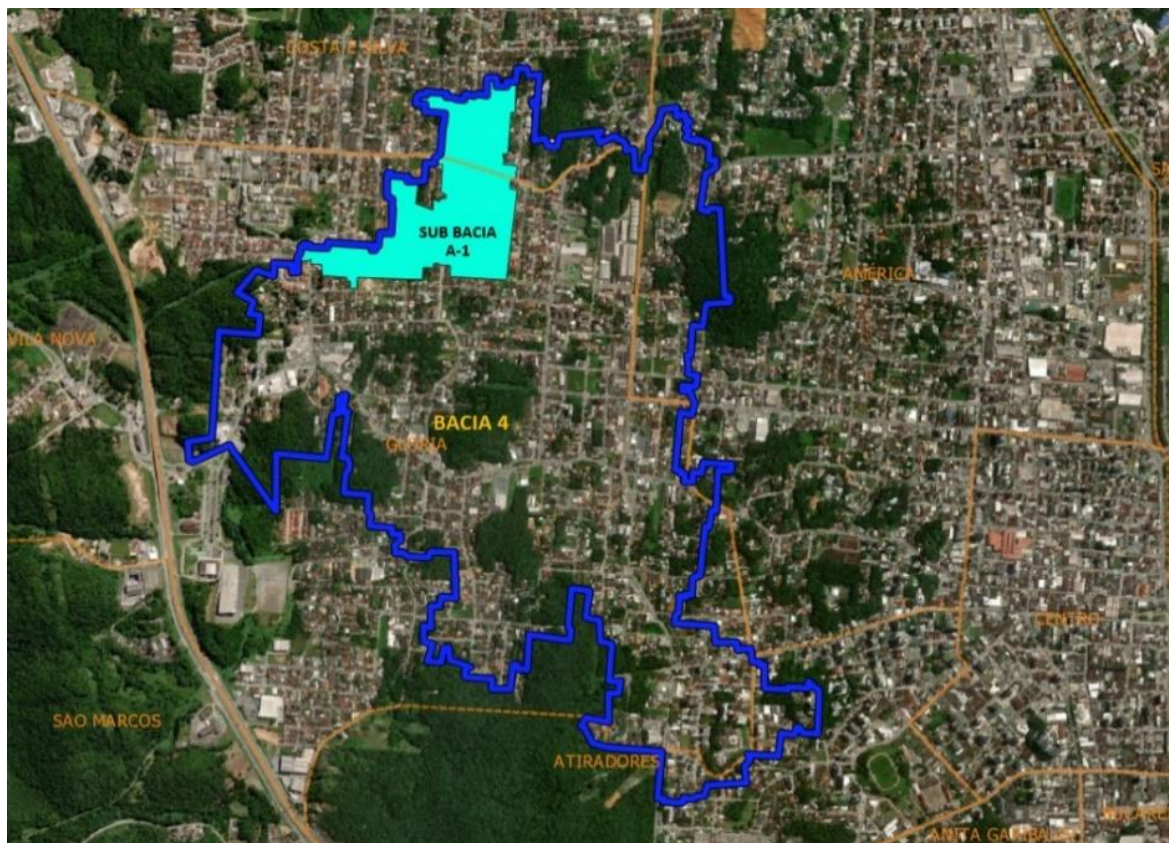
Figura 3 - Delimitação da Sub-Bacia 4 A-1

O estudo de caso foi realizado na sub-bacia de esgotamento sanitário 4-A1, situada na região centro-norte da cidade de Joinville - SC e compreende os bairros Costa e Silva e Glória conforme a Figura 2 e a Figura 3.

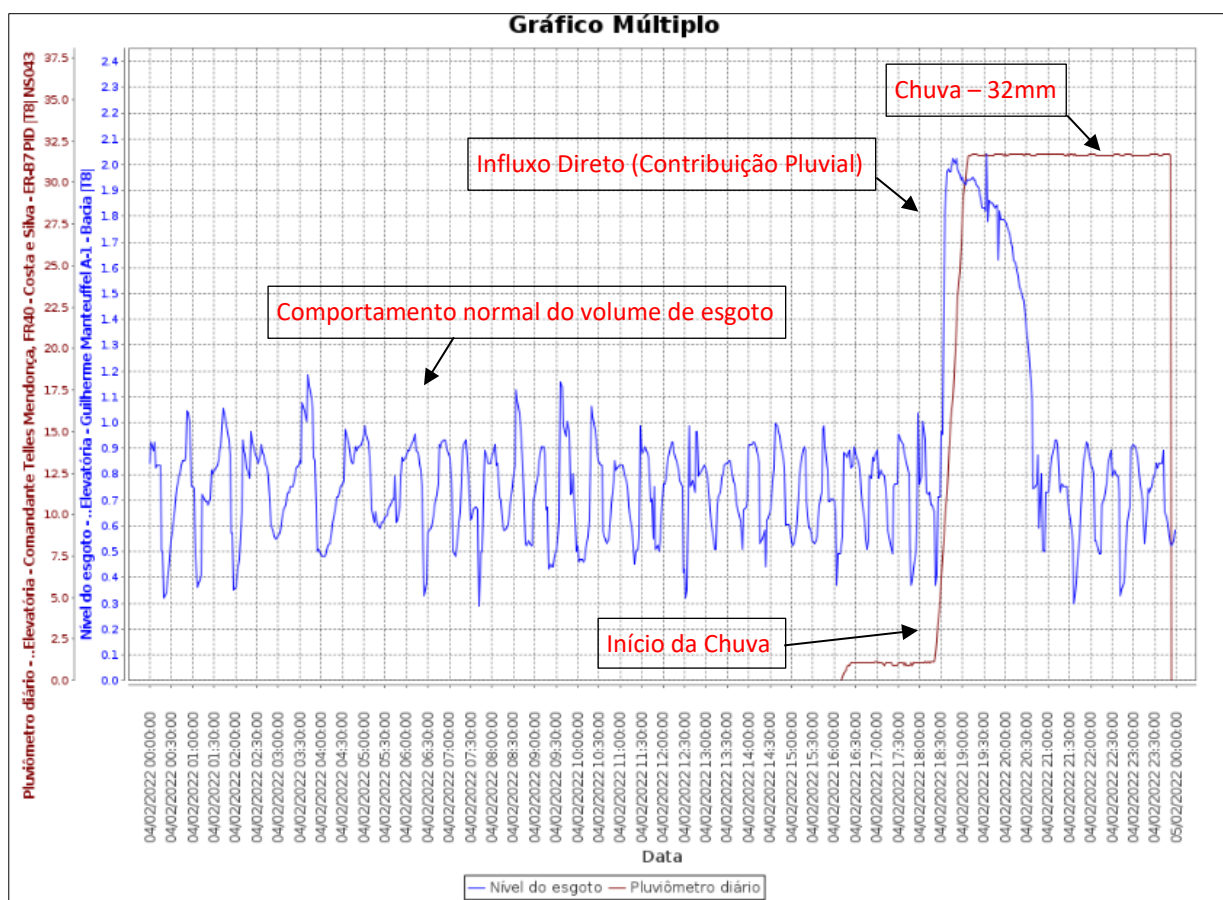
Figura 6 – Nível de esgoto da elevatória Guilherme Manteuffel, no momento da chuva no dia 04/02/2022.

No dia 04 de fevereiro de 2022, verificou-se via telemetria que após um evento de chuva com precipitação acumulada de 32mm, ocorreu um pico de influxo direto na elevatória Guilherme Manteuffel a partir do início da chuva. Ou seja, antes do evento de chuva o nível de esgoto na elevatória apresentava um comportamento padrão, e a partir do início da chuva, o nível de esgoto teve um aumento muito significativo conforme a Figura 6.
