Estudos sobre durabilidade das alvenarias de blocos de gesso - comparativos entre ensaios laboratoriais e exposição natural

Studies on the durability of gypsum block masonry - comparison between laboratory tests and natural exposure

Carlos Welligton de Azevedo Pires Sobrinho

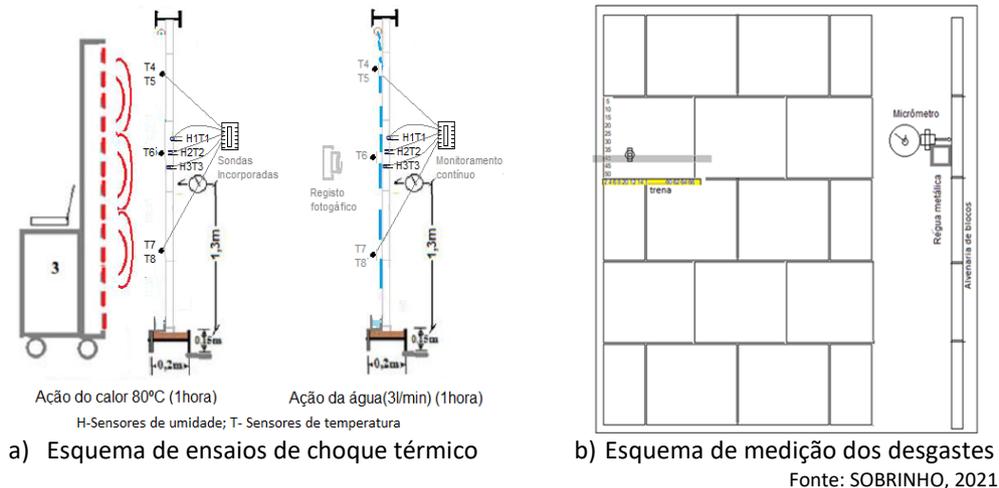
A Figura 1 mostra o esquema de aplicação do choque térmico e o esquema sugerido para medições das profundidades degradadas ao final de cada ciclo, ilustrado na Figura 2

Figura 1- Esquema dos ensaios aplicados nas alvenarias

Os ensaios de choque térmico têm como princípio a ação combinada de ciclos de aquecimento e resfriamento visando detectar a deformação na parte central posterior e as manifestações patológicas que surgem ao longo dos ciclos de aquecimento e molhagem da face exposta(fachada)

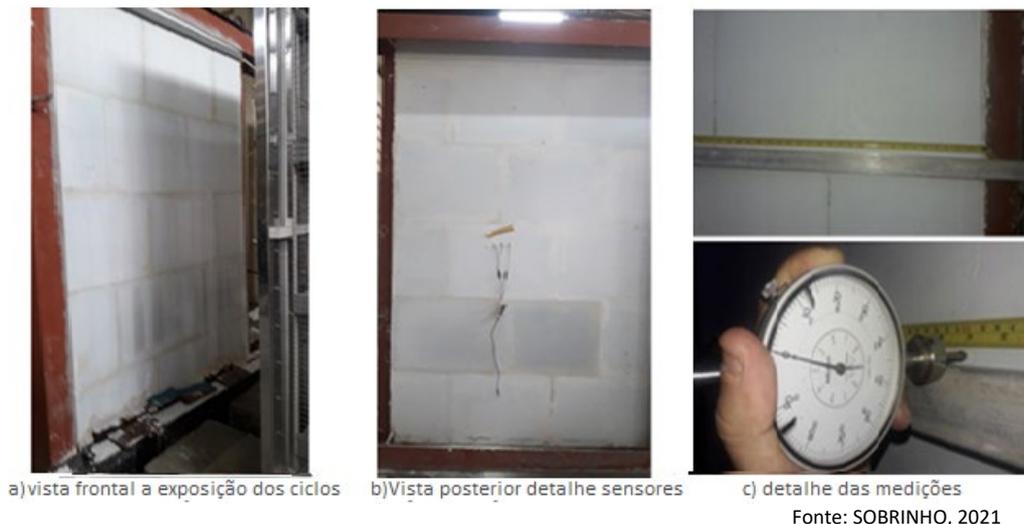
Figura 2- Fotos das ações de ciclos de choque térmico e medições das degradações

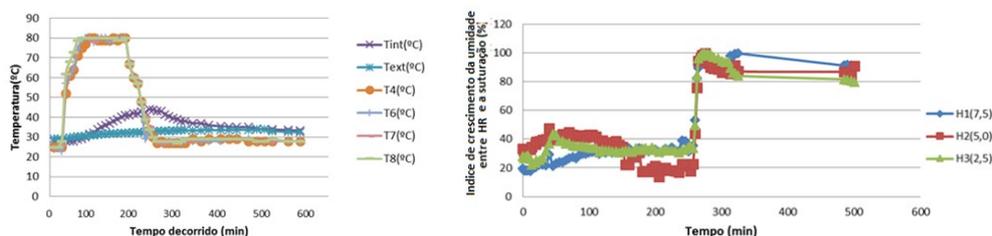
Figura 3- Resultados dos ensaios nas paredes das alvenarias de blocos standard

a) Sensores de temperatura no 10º Ciclo

b) Sensores de umidade no 10º Ciclo

Os resultados do comportamento das alvenarias de blocos standard estão apresentados na Figura 3.

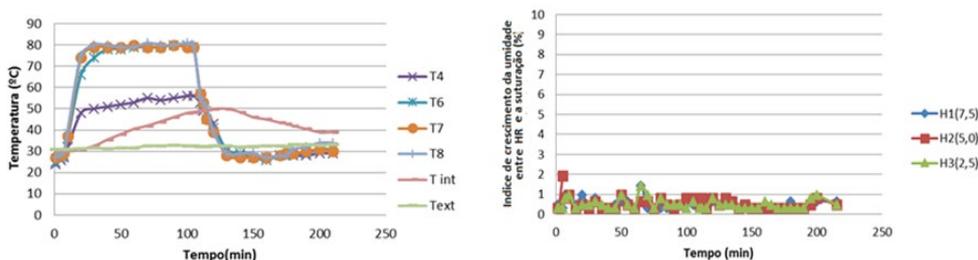
Figura 4- Resultados dos ensaios nas paredes das alvenarias de blocos hidro

a) Sensores de temperatura no 10º Ciclo

b) Sensores de umidade no 10º Ciclo

Os resultados do comportamento das alvenarias de blocos standard estão apresentados na Figura 4.

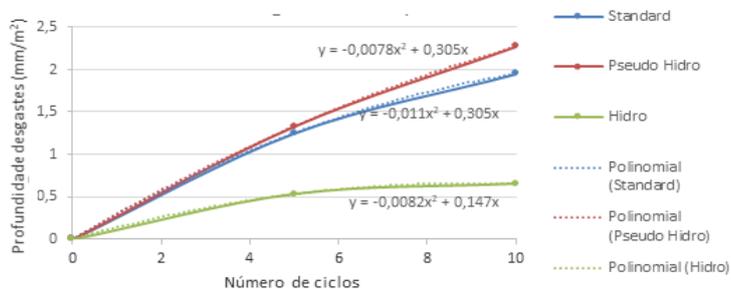
Após cada 5 ciclos de ensaios foram realizadas medições nas superfícies expostas a ação dos ciclos de temperatura e água. Os resultados, na forma de curva e tendência estão mostradas na Figura 5. Neste é possível perceber que na construção da parede de blocos hidro, dois dos blocos, embora de coloração azul (bloco hidro), mostravam comportamento de blocos sem aditivos (bloco standard), denominados pseudo-hidro e assim considerados.

Figura 5 - Desgaste médio dos tipos de blocos por ciclos de ensaio

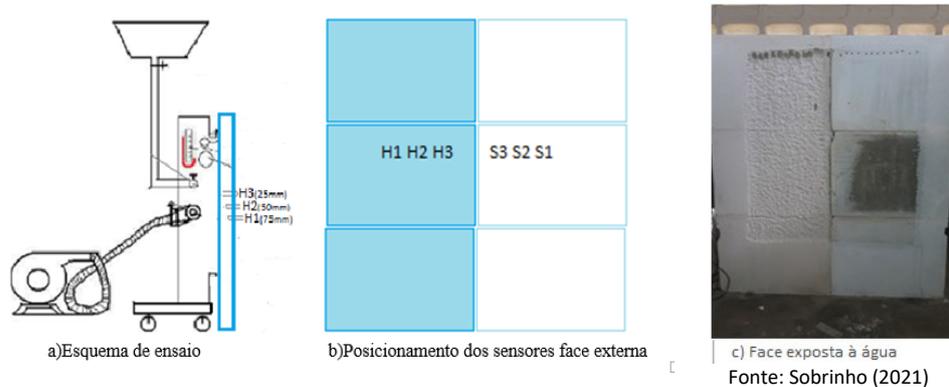
Semelhante aos procedimentos do ensaio anterior, foram inseridos em cada tipo de bloco três sensores de umidade nas profundidades de 7,5 cm, 5,0 cm e 2,5 cm, da face exposta de forma a possibilitar o monitoramento dos níveis de umidade x tempo x profundidade.

A Figura 6 apresenta o esquema do ensaio onde mostra os principais dispositivos presentes no equipamento de ensaio bem como, as características da composição da parede construída com blocos standard (brancos) e hidro (azul). O posicionamento dos sensores de umidade. Em um total de seis, sendo três inseridos nos blocos standard e três nos blocos hidro são mostrados.

Figura 6- Esquema do ensaio de estanqueidade adaptado da NBR 15575-4-(Anexo-C)

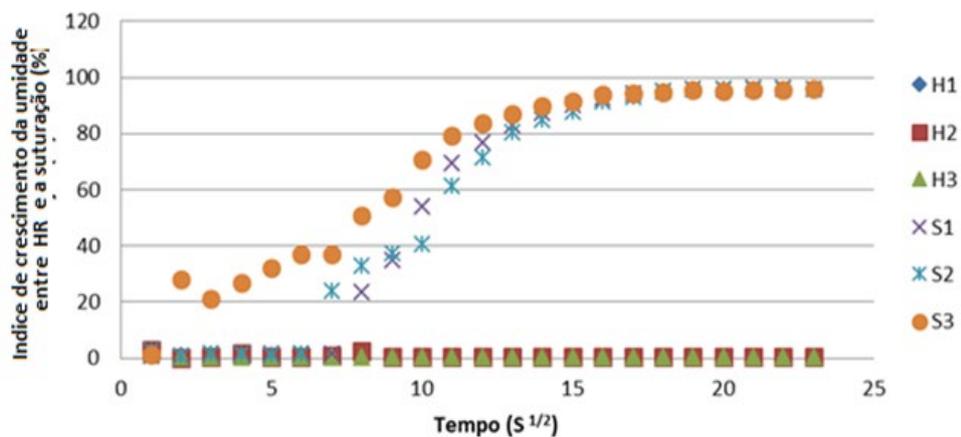
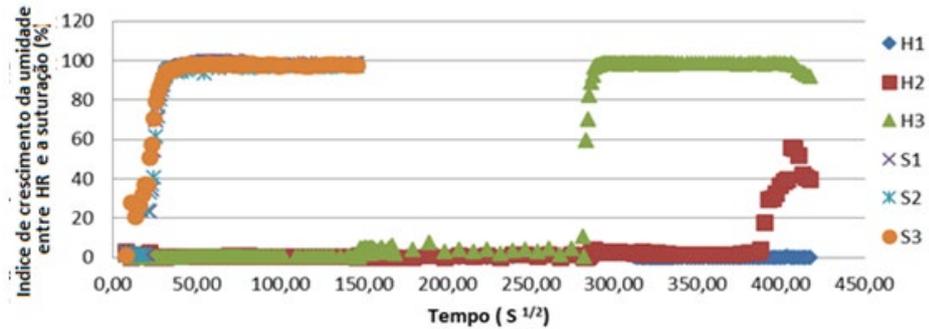
Figura 7- Comportamento das alvenarias durante ensaio de estanqueidade

a) Comportamento do avanço de umidade nos primeiros 10 minutos

b) Comportamento do avanço de umidade durante as 21 horas de ensaio

Os resultados da exposição da conjunta dos dois tipos de alvenaria nos ensaios prolongados de estanqueidade estão apresentadas na Figura 7.

Nos ensaios de estanqueidade os resultados mostraram um comportamento bastante diferenciado entre a alvenaria de blocos standard, que mostraram avançada solubilização e um rápido avanço de umidade, com relação à alvenaria de blocos hidro, que quase não sofreram solubilização com a ação da água, exceto para os pontos de pressão dos jatos de água e um lento avanço de umidade no interior dos blocos.
