PROPOSTA DE METODOLOGIA PARA AVALIAÇÃO DA TRANSFERÊNCIA DE FISSURAS ENTRE O SUBSTRATO E O SISTEMA DE IMPERMEABILIZAÇÃO ADERIDO

BRAUN, Julie Anne dos Santos (1); SANTOS, Felipe Pereira (2) MONTE, Renata

(1) Mestranda, Escola Politécnica da Universidade de São Paulo, julie.braun@usp.br;

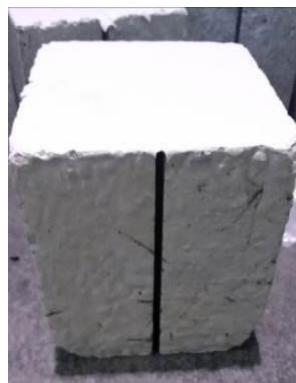
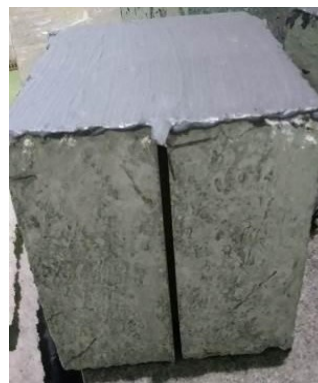
Figura 1 – a) substrato com a membrana de acrilatos puros aplicada; b) substrato com a membrana de copolímeros acrílicos aplicada

Os substratos de concreto receberam um entalhe no topo, produzido com o uso de uma serra circular de bancada. Em uma face lateral, ortogonal ao entalhe, foram aplicadas as camadas da membrana. A aplicação dos materiais seguiu as instruções indicadas no manual técnico do fabricante e permaneceram a temperatura ambiente durante 28 dias para cura. A Figura 1a ilustra o substrato com a membrana de acrilatos puros (branca) aplicada e a Figura 1b o substrato com a membrana de copolímeros acrílicos.

Na membrana cinza, para possibilitar que suas deformações e aberturas de fissura fossem medidas na superfície através da correlação por imagem foi necessária a aplicação de uma fina camada de tinta branca do tipo spray. Finalizada essa etapa, foi utilizado um carimbo de dimensões 150 mm x 150 mm para marcação da malha de pontos sobre cada membrana.

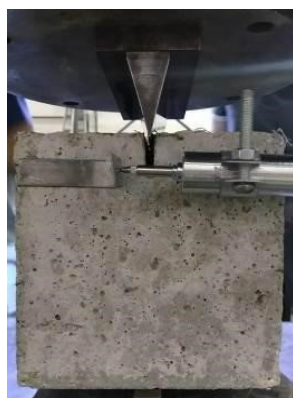
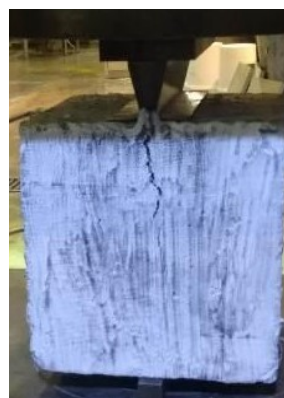
Figura 2- a) Face do substrato sem a membrana com LVDT; b) Face do substrato com a membrana filmada durante o ensaio

Um transdutor de deslocamento linear (LVDT) foi fixado na face oposta à da membrana a fim de medir a abertura de fissura do substrato (Figura 2a). A captação das imagens nas faces onde as membranas foram aplicadas foi realizada por uma câmera com resolução de 2MP e processamento de 2 imagens por segundo.

Os substratos foram posicionados em uma máquina de ensaios universal, com a utilização de uma cunha metálica para aplicação do esforço contínuo de abertura no entalhe. Os ensaios foram realizados com velocidade de deslocamento vertical constante de 0,5 mm/min.

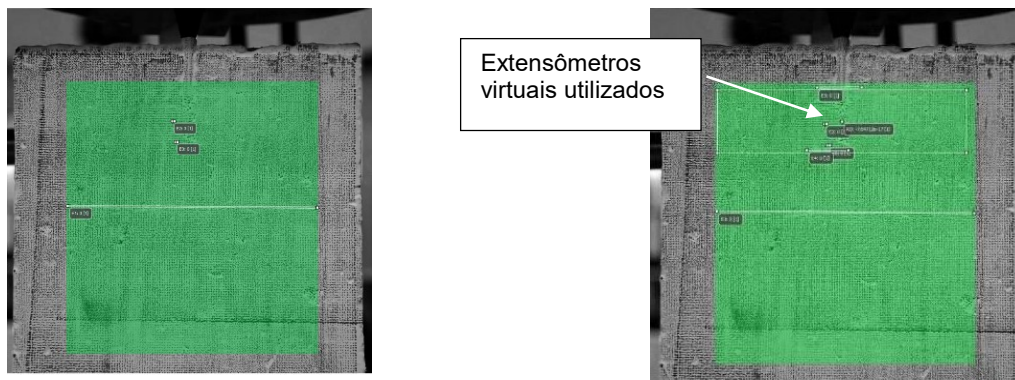
Figura 3 – a) Malha selecionada no software com três extensômetros virtuais; b) Malha selecionada no substrato com cinco extensômetros virtuais

Inicialmente, três extensômetros virtuais foram inseridos na superfície das membranas (Figura 3a). Porém, após análise dos valores de deformação obtidos percebeu-se que a disposição geométrica destes extensômetros não proporcionava uma comparação adequada com a fissuração do substrato medida na outra face por meio do LVDT. Diante disso, no software de análise foram inseridos outros dois extensômetros em posições que possibilitassem quantificar as deformações na camada de impermeabilização na mesma região da medida do LVDT (Figura 3b).

Através das ferramentas no software de correlação de imagem VIC 2D inseriu-se extensômetros virtuais na superfície impermeabilizada. Estes sensores registram deslocamentos de pontos na imagem medindo suas deformações durante o ensaio (CASTILLO, E. et all, 2019).

Os extensômetros virtuais mais próximos da região da fissura, indicados na Figura 3b, foram adotados para a comparação com o LVDT que realizava medida da abertura de fissura do substrato.

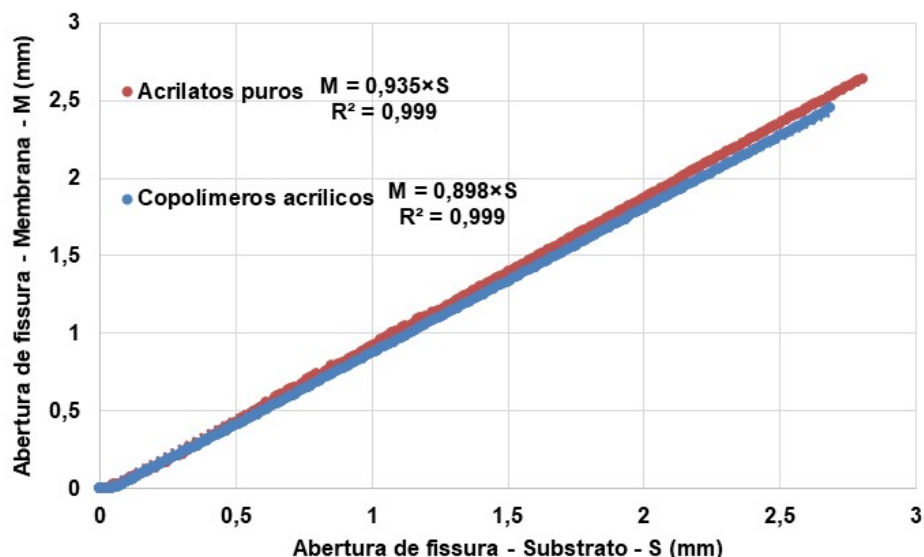
Figura 4 - Correlação entre as aberturas de fissura medidas na membrana e no substrato

Com os dados obtidos no estudo experimental foi possível correlacionar as medidas de abertura de fissura medidas no LVDT posicionado no substrato e a abertura de fissura medida pelo extensômetro virtual da superfície da membrana aderida, conforme mostra o gráfico da Figura 4.

A comparação entre os extensômetros real (LVDT) e virtual (DIC) apresentada na Figura 4 permitiu avaliar o comportamento das membranas frente a fissuração do substrato. Primeiramente, pode ser verificado que ambas as membranas fissuraram, mas resultaram aberturas de fissura ligeiramente inferiores

que as apresentadas pelo substrato. As equações das retas indicam que a membrana composta por acrilatos puros resultou fissura de abertura 6,5% menor que a do substrato, enquanto a membrana de copolímeros acrílicos sem cimento foi cerca de 10% menor. Esses resultados são coerentes com a característica de alongamento na ruptura das membranas, que são de 200% e 225%, respectivamente (Quadro 1).
