A CONSTRUÇÃO COM BAMBU NA REGIÃO SUL DO BRASIL

JARAMILLO, Andrea (1); VALLE, Ângela do (2); LIBRELOTTO, Lisiane (3)

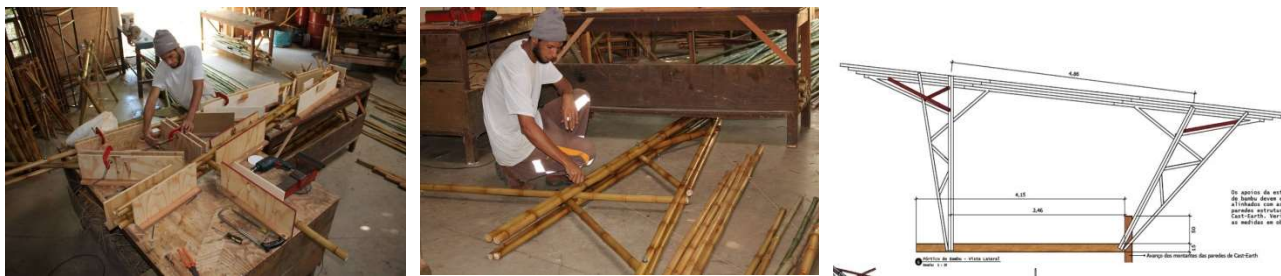
Figura 2 – Pré-fabricação de componentes estruturais do estudo de caso 6

Na maioria dos casos o bambu foi aplicado em pórticos estruturais, montados totalmente *in situ*. Somente no estudo de caso 6 os módulos estruturais foram pré-fabricados em Minas Gerais (figura 2) e posteriormente levados e montados em Morretes /PR. Esta estrutura é composta por 24 pórticos que por sua vez estão compostos por três módulos.

Entre os estudos analisados, esta foi a estrutura que mais utilizou colmos de bambu, já que esta espécie (*P. aurea*) tem um diâmetro aproximado de 4 cm e precisa-se de vários colmos para compor cada elemento estrutural. Neste caso, por meio da pré-fabricação foi possível diminuir o tempo de montagem em 15 dias.
